発行日: 2016年12月8日 整理No: 48F-12-005

協力工場不良品連絡書

PMMR8283-05 巻き方向逆 回答書

・不具合内容:巻き方向逆

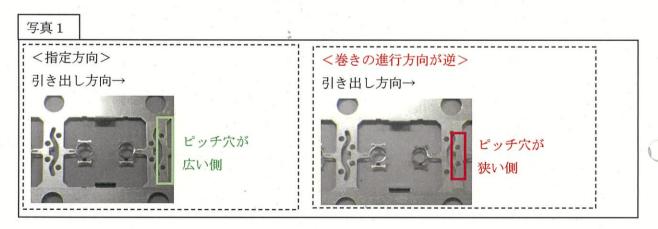
リールから製品を引き出した際、中央位置決め穴のピッチが狭い側から引き出す方向となっており、巻きの進行方向が逆であることを確認致しました(図1、写真1)。
