発行日: 2012年 3月 28日

不具合整理No. 43MD-3-007

不具合連絡書

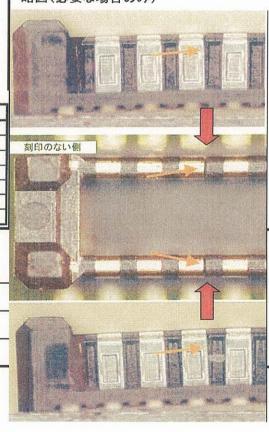
ハウジングクラック

発生頻度:28/200個(NG発生は連続)

リールロット220228-1-G-001を使用すると画像不良10%発生。

キャヒ No	上列	下列	クラック
E	0.042	0.037	有
F	0.035	0.033	有
G	0.057	0.053	有
M	0.034	0.042	有
В	0.003	0.004	無
К	0.014	0.000	無
М	0.007	0.004	無

返却サンプル確認
