協力工場 不良品連絡書

70 5859 999 22X XXX S (5859-36リセカナケ) 仕様番号 5859-36 PARTS REC POWER PIN (H=0.9) 名 金型番号 P6198 141106-1-K-002 ロットNo 連絡受理日 2014/12/10 09:46:54

不良内容 巻き乱れ

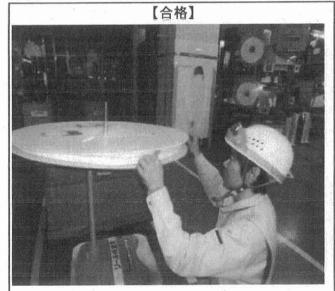
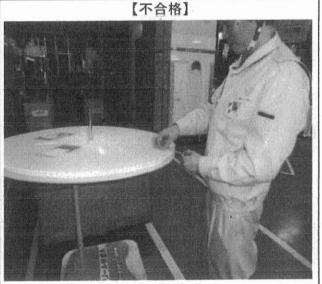
めっき後の巻き状態の確認

・荷姿確認をする事により、巻き不良・段落ち・端子飛び出しの不具合を 流出させない。

注意点: リールを広げ過ぎたりして、変形や段落ちの2次被害を出さない事。
