協力工場 不良品連絡書

70 5859 999 22X XXX S (5859-36リセカナク) 5859-36 PARTS REC POWER PIN (H=0.9) 金型番号 P6198 ロットNo 15.02.04.1.U.073~080 連絡受理日 2015/02/24 11:18:03

端子変形により、寸法規格外箇所発生

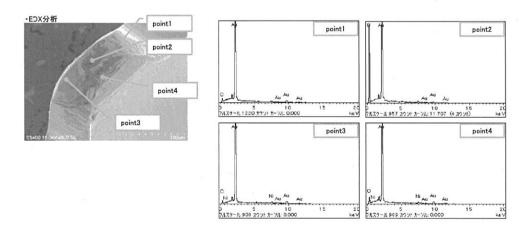
【確認結果】 顕教練の観察で接触痕と思われた部分をSEMにて確認したところ、表面(Auめっき上)に接触痕もしくはスジ状模様を確認することは出来なかった。 現時点で素材、Niめっき上の接触痕については確認できていないので、今後継続して確認を実施していく。
