15-03-03 株式会社 鈴木 御中 管理番号:46F-03-002 JX金属プレシジョンテクノロジー(株)館林工場 件名: 70 5859 999 221 829 S 端子変形の件 首題の件についてご報告いたします。よろしくご検討の程をお願い申し上げます。 70 5859 999 221 829 S 図 番 品 名 PARTS REC POWER PIN 仕 様 NI1.5-5.0*+AU0.1-0.3*(0.2MM)+AUF0.05-0.3*(0.05MM)+S3 数量 めっきロットNo. SU120215-020K5-024、SU140215-008K5-011 プレスロットNo.15.02.06.1.U-106、15.02.06.1.U-106 I 状況 2015年3月3日に対象製品において端子変形が発生しているとの御連絡を受けたことに伴い。 調査を行いました。 Ⅱ 調査 1 生産履歴の確認結果(別紙1参照願います) (1)2015年2月12日及び14日に5KラインのNo.5条でめっき加工しておりました。 (2)対象ロットの生産に金無めっきの異常履歴があることが判りました。 (3)対象ロットの生産に変化点はありませんでした。 (4)対象ロットにおいて素材不具合の打ち上げ報告はありませんでした。 (5) 社内検査にて実施している端子部の寸法測定において、異常寸法は確認されていないことが 判りました。 2 返却品の確認(別紙2参照願います) · 実体顕微鏡観察 変形端子を確認したところ、変形方向はめっき搬送時の前方側に向かっていることが確認されました。 仮に搬送中に固定物と接触して変形した場合には搬送方向に対して後方側へ変形するので、 搬送中の衝突による変形の可能性は低いと考えられます。 ·SEM観察 変形端子においてSEM観察を行ったところ、端子の端部に接触痕が確認されました。 接触痕の位置から、今回の変形はSEM観察で見られた接触痕によるものと考えることが出来ます。 またSEM像にて接触部の表面に異物のような物体(めっき面と色合いが異なる)を確認できることから、 接触痕はめつき後に何らかに接触して発生した可能性があると考えられます。 3 変形発生工程の特定 上記1/2項の確認結果より、 ・対象ロットにおいては異常履歴があり、めっき作業後オフラインにて製品の確認を行っている。 ・返却品確認結果よりめっき搬送時の接触による変形の可能性は低い。 接触部表面に異物のような物体を確認できることから、めっき後に接触した可能性がある。 ことから、めっき後オフラインでの作業時に発生した可能性が高いと考えることが出来ます。 Ⅲ 原 因 オフラインでの再検査作業はリールをリールスタンドに設置し作業を行いますが、その際に目線を 巻き出し側リールに向け製品を確認しながら作

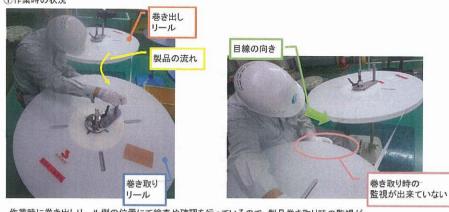
①作業時の状況

作業時に巻き出しリール側の位置にて検査や確認を行っているので、製品巻き取り時の監視が 出来ていない。巻き取り時に不具合が発生しても作業者は気がつかない可能性がある。

作業時の確認を巻き取りリール側にて検査や確認を行うことで、巻き取り時の製品接触など 監視することが出来る。
