GT25D2-12DP-2.2H(02)

P-H(B1)タンシ

## 工程異常処理票

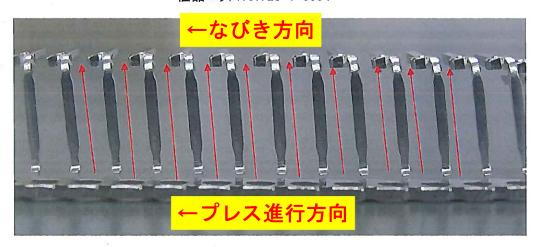
GT25D2-12DP-2.2H(02) P-H(B1)タンシ DPNO.167455-7-71 個品ロットNO.T28-1-3504

見しました。

Bタンシ圧入冶具で、タンシが圧入されないトラブ ルが発生し、確認したところタンシのなびきを発

★不良判定[本工程異常の責任部署を明記] 品管責任者 課長 查閱 担当 和田田 同一方向への変形(なびき)を確認しました。 11 ★不良原因[略図/写真で説明が必要な場合は、別紙添付] ★不具合品処置 工程異常返却品の処置 プレス進行方向と同じ方向へのなびきであるため、 再納品 プレス工程での発生ではないと思われます。 ・在庫品の処置〔要 (2頁目参照願います) 対象数量: 当該Lotに巻き返しの記録も無く、連続生産中の 処置方法: 廃棄・選別 1RLとなります。 注)在庫処置の記録を残すこと。 ★対策内容[略図/写真で説明が必要な場合は、別紙添付] 対策日〔年月日〕 上記理由からプレス工程以降での発生であると思われます。 お手数ですが、後工程の調査をお願いします。 ★歯止め(再発防止)標準化/水平展開の要・否 ★[標準類改訂状況](下記区分に丸囲い) 実施日(予定) 改訂の標準類 ①QC工程表(CP) [ 要 否 ②作業指導書 [ 要 · 否 済〕 は、必ず工程 異常報告に 〔確認欄:口標準化要、口水平展開要〕 零 添付のこと。 ③検査基準書〔要 済]

Bタンシが圧入されない
