| お客様名 | 見本 太郎 様 | 診断日 | 2026 年 8 月 26 日 |
| 建物ご住所 | 秋田市（見本） | 診断者 | 辰弥塗装工業 浅利辰也 |

## 総合判定

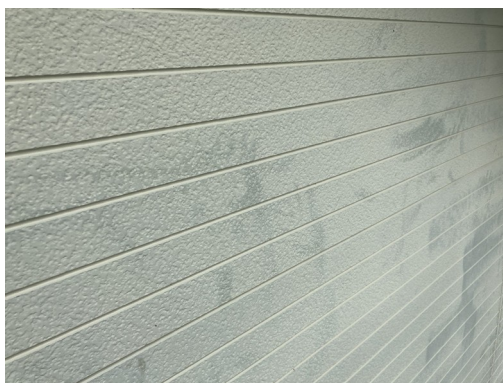
外壁の現況（見本写真）

### 1. 外壁 色褪せ・チョーキング 【要補修】

**現在の状態：**全体に色が抜け、手で触ると白い粉が付着します。塗料の樹脂が紫外線で分解され、塗膜の防水機能が低下している状態です。

**このままにすると：**防水が切れた外壁は雨水を吸いやすくなります。細かなひびに入った水が冬に凍って膨らみ、ひびを押し広げていきます（凍害）。

**おすすめの対処：**高圧洗浄と下地補修のうえ、塗り替えをおすすめします。

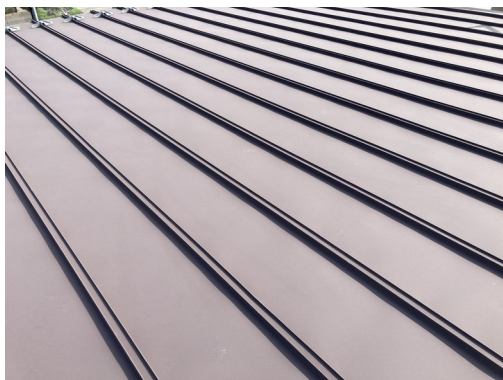
屋根の現況（見本写真）

### 2. 屋根 色褪せ・板金部のサビ 【経過観察】

**現在の状態：**表面の色褪せが進み、雪止めや板金部にサビが出始めています。

**このままにすると：**サビは一度出ると広がります。板金の穴あきまで進むと、雨漏りの入口になります。

**おすすめの対処：**外壁と同時の塗装をおすすめします。足場を1回で済ませられるため、別々に行うより費用を抑えられます。
