SOLICITUD DE ATENCION — REGISTRO DE VIVIENDA AFECTADA

| N° de Solicitud | #0008 | Fecha de Registro | 24/06/2026 18:12 hrs |

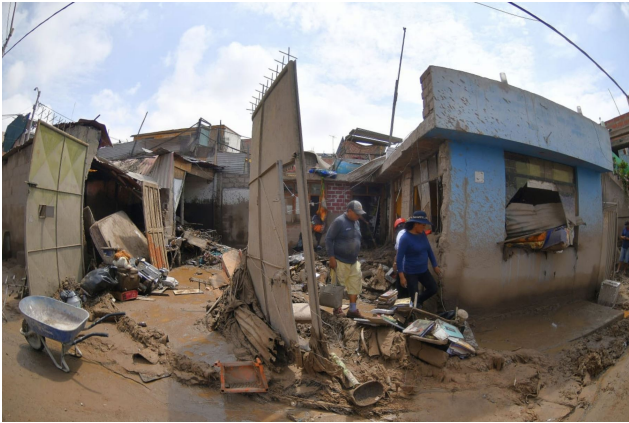
Foto de vivienda 1

NIVEL DE DANO: GRAVE

HABITABILIDAD: NO HABITABLE — Desalojar

La vivienda presenta daños estructurales significativos, incluyendo el colapso parcial de paredes exteriores y asentamiento del piso, lo que compromete su estabilidad y seguridad. La inundación y el derrumbe parcial han afectado las paredes interiores y exteriores, así como las ventanas y puertas. Es evidente que la estructura ha sufrido un impacto considerable que requiere una evaluación y reparación exhaustiva.

| Tipos de daño detectados | derrumbe_parcial, inundacion, asentamiento | Confianza del analisis IA | 80% |

| Zonas afectadas | paredes_exteriores,<br>paredes_interiores, piso,<br>cimientos, ventanas, puertas | Requiere<br>apuntalamiento | SI |

| Acciones urgentes<br>requeridas | evaluación estructural<br>detallada por un ingeniero<br>civil / desalojo de escombros<br>y limpieza | Requiere evacuacion | SI — URGENTE |
