FACULTAD DE INGENIERÍA  
CARRERA DE INGENIERÍA CIVIL

DOCUMENTO DE TRABAJO FINAL

**PATOLOGÍA CONSTRUCTIVA, ANALISIS Y CALCULO  
ESTRUCTURAL DE AMPLIACION DEL INSTITUTO  
SAGRADA FAMILIA**

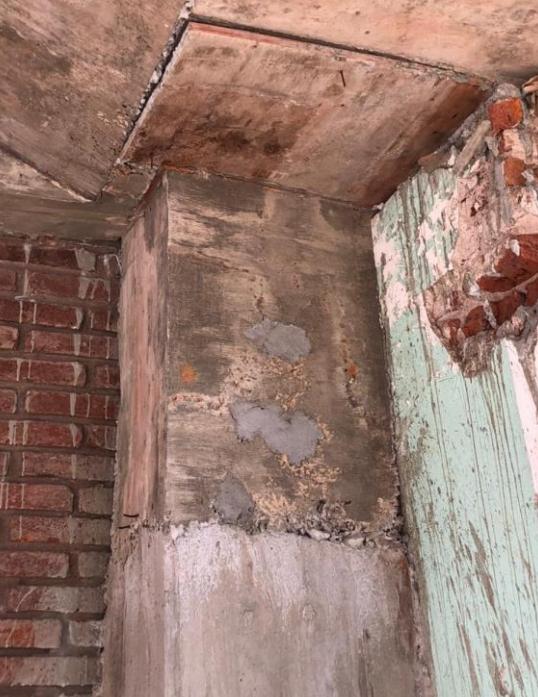
Figura VIII-1 – Diagnóstico patológico – C1.

DIAGNOSTICO PATOLÓGICO DEL INSTITUTO JESUITA SAGRADA FAMILIA UBICADO EN LA CALLE BUCHARDO 1729			
Fecha	2 de junio de 2021	Ficha N°	1
Fotografía N°	1	Lesión	Reducción de sección
		Estado	Malo      Medio      Bueno X
		Tipo de Patología	Constructiva
		Lugar Lesión	C1
		Causas y Observaciones

Se evidencia un error constructivo debido a la presencia de fenólico en el encuentro de columna-escalera.

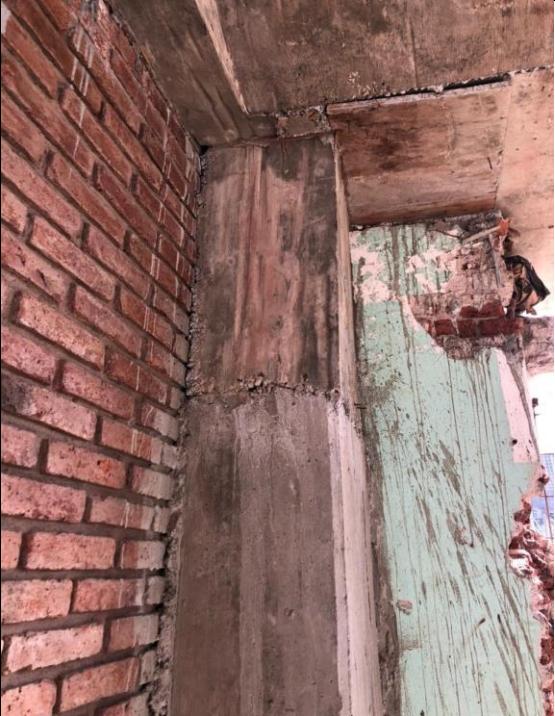
Fotografía N°	3	Lesión	Segregación					
Estado			Malo	Medio	Bueno			
			X					
Tipo de Patología			Constructiva					
Lugar Lesión			C1					
Causas y Observaciones

<p>Se evidencia un error constructivo ya sea por un error de vibrado, como de problemas en el encofrado y desencofrado, o mala dosificación de la mezcla, lo cual genera segregación. Dicha patología se hace susceptible de sufrir ataques químicos que pueden afectar al adecuado funcionamiento de la misma</p>

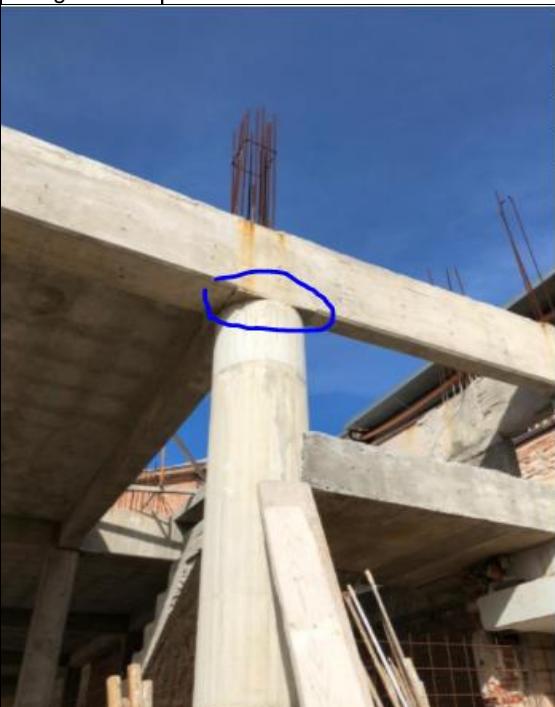
DIAGNOSTICO PATOLÓGICO DEL INSTITUTO JESUITA SAGRADA FAMILIA UBICADO EN LA CALLE BUCHARDO 1729			
Fecha	2 de junio de 2021	Ficha N°	2
Fotografía N°	1	Lesión	Reducción de sección
		Estado	Malo      Medio      Bueno
			X
		Tipo de Patología	Constructiva
		Lugar Lesión	C2
Causas y Observaciones

Se evidencia un error constructivo debido a la presencia de fenólico en el encuentro de columna-viga.

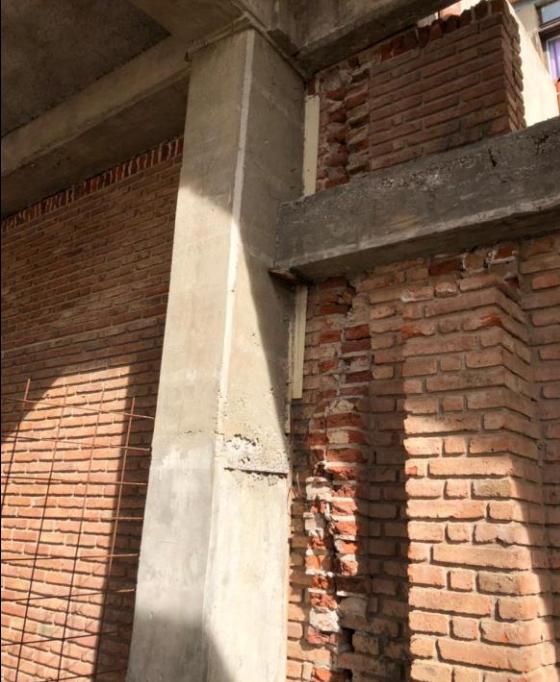
DIAGNOSTICO PATOLÓGICO DEL INSTITUTO JESUITA SAGRADA FAMILIA UBICADO EN LA CALLE BUCHARDO 1729			
Fecha	2 de junio de 2021	Ficha N°	4
Fotografía N°	1	Lesión	Reducción de sección
		Estado	Malo      Medio      Bueno X
		Tipo de Patología	Constructiva
		Lugar Lesión	C4
		Causas y Observaciones

Se evidencia un error constructivo debido a la presencia de fenólico en el encuentro de columna-pared ladrillo visto.

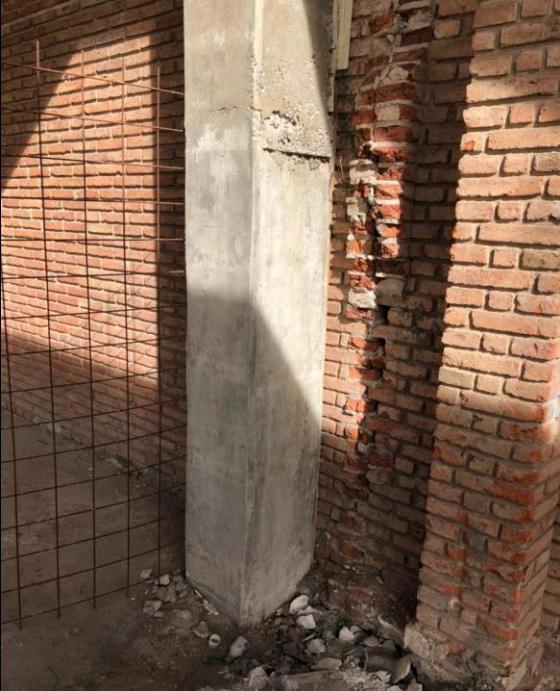
Fotografía N°	2	Lesión	Junta fría				
		Estado	Malo	Medio	Bueno		
				X			
		Tipo de Patología	Constructiva				
		Lugar Lesión	C4				
Causas y Observaciones

Diferentes fases de colocación del hormigón, con presencia de junta fría y rellenos

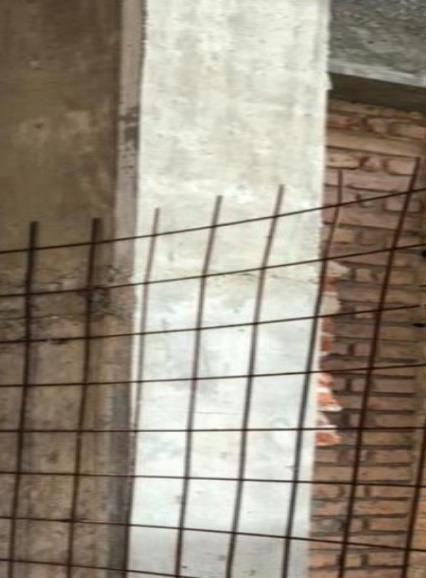
*Figura VIII-8 – Diagnóstico patológico – C4.*

Fotografía N°	3	Lesión	Aumento de sección irregular					
		Estado	Malo	Medio	Bueno			
					X			
		Tipo de Patología	Constructiva					
		Lugar Lesión	C4					
		Causas y Observaciones						
		<p>Se evidencia un error constructivo debido a una mala colocación del encofrado.</p>

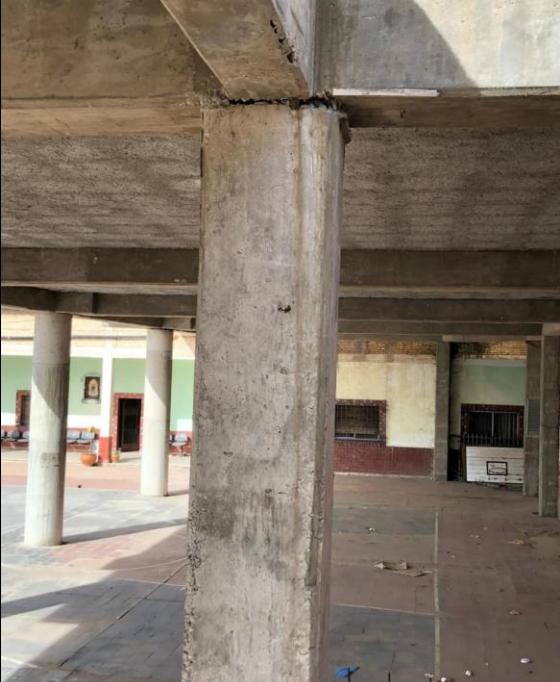
DIAGNOSTICO PATOLÓGICO DEL INSTITUTO JESUITA SAGRADA FAMILIA UBICADO EN LA CALLE BUCHARDO 1729			
Fecha	2 de junio de 2021	Ficha N°	5
Fotografía N°	1	Lesión	Armadura al descubierto

Estado	Malo             Medio             Bueno X
		Tipo de Patología	Constructiva
		Lugar Lesión	C5
		Causas y Observaciones	
		<p>Se observa armadura sin recubrimiento y una disminución de la sección del hormigón en la parte superior dejando al acero expuesto a la intemperie</p>

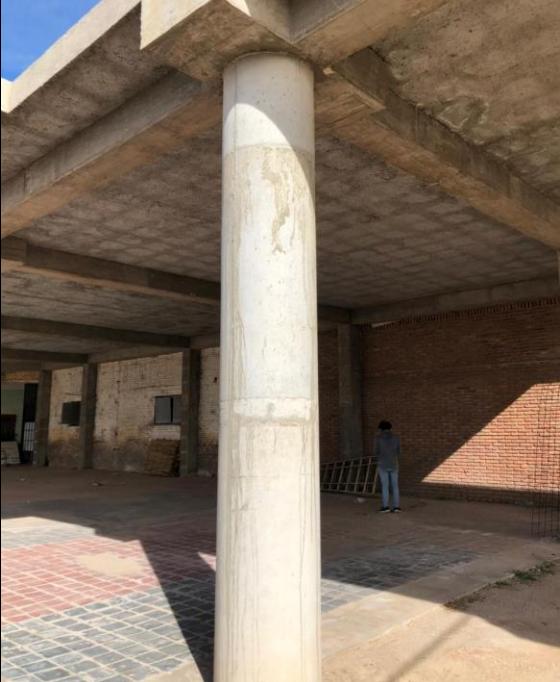
Figura VIII-13 – Diagnóstico patológico – C6.

DIAGNOSTICO PATOLÓGICO DEL INSTITUTO JESUITA SAGRADA FAMILIA UBICADO EN LA CALLE BUCHARDO 1729									
Fecha	2 de junio de 2021	Ficha N°	6						
Fotografía N°	1	Lesión	Buen estado

Estado	<table><tr><td>Malo</td><td>Medio</td><td>Bueno</td></tr><tr><td></td><td></td><td>X</td></tr></table>	Malo	Medio	Bueno			X
Malo	Medio	Bueno							
		X							
		Tipo de Patología	Constructiva						
		Lugar Lesión	C6						
		Causas y Observaciones							
		Aparente buen estado

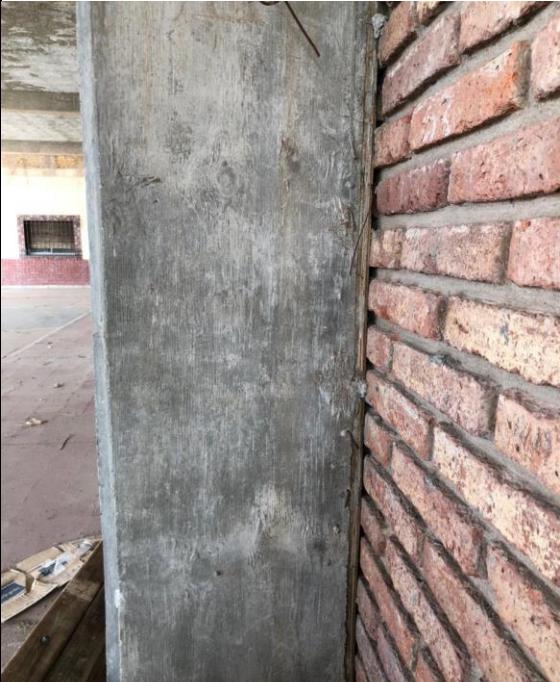
<p>Se evidencia un error constructivo debido a la presencia de fenólico en el encuentro de columna-pared ladrillo visto.</p>

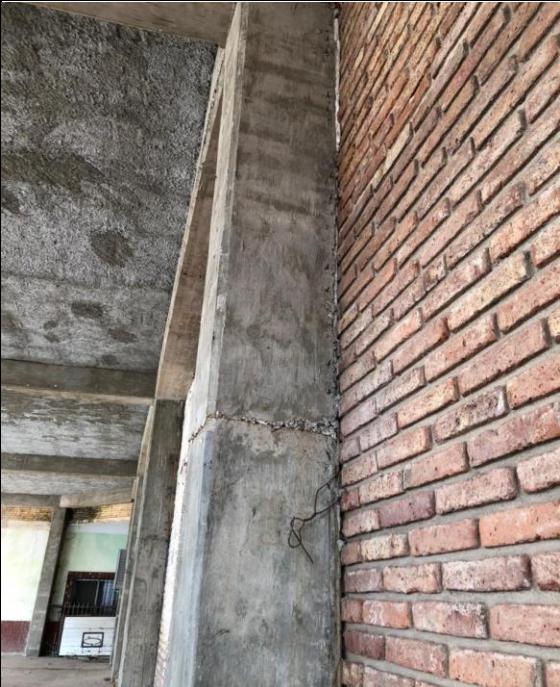
Fotografía N°	2	Lesión	Junta fría			
		Estado	Malo	Medio	Bueno	
				X		
		Tipo de Patología	Constructiva			
		Lugar Lesión	C7			
Causas y Observaciones

Diferentes fases de colocación del hormigón, con presencia de junta fría y rellenos

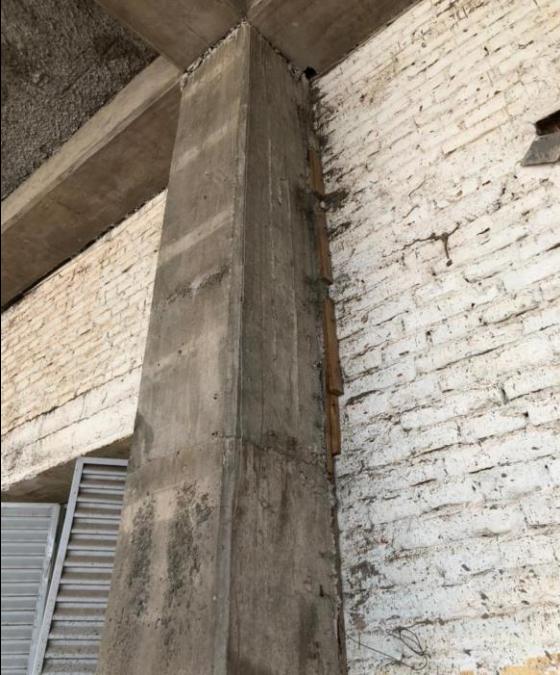
Figura VIII-19 – Diagnóstico patológico – C9.

DIAGNOSTICO PATOLÓGICO DEL INSTITUTO JESUITA SAGRADA FAMILIA UBICADO EN LA CALLE BUCHARDO 1729			
Fecha	2 de junio de 2021	Ficha N°	9
Fotografía N°	1	Lesión	Reducción de sección
		Estado	Malo      Medio      Bueno X
		Tipo de Patología	Constructiva
		Lugar Lesión	C9
		Causas y Observaciones

Se evidencia un error constructivo debido a la presencia de fenólico en el encuentro de columna-pared ladrillo visto.

C9	<p>Fig VIII-19 -En este caso, se puede utilizar una herramienta de corte especializada, como una sierra de alambre, para cortar cuidadosamente el encofrado de madera que quedó atrapado entre la columna de hormigón y la construcción de ladrillo existente.</p> <p>Antes de realizar cualquier corte, es importante evaluar cuidadosamente la posición del encofrado y la ubicación de la construcción de ladrillo existente para minimizar cualquier riesgo de daño a la estructura de ladrillo. También se deben tomar medidas de seguridad adecuadas, como el uso de equipo de protección personal y la preparación de un área de trabajo segura.</p> <p>Una vez que se ha cortado el encofrado, se pueden eliminar los restos de madera cuidadosamente mediante el uso de herramientas manuales o eléctricas, evitando cualquier daño a la construcción existente. Es importante tomar medidas para proteger la superficie de ladrillo durante este proceso, como cubrirlo con materiales de protección adecuados.</p>	<p>Fig VIII-20 -Aplicar un revestimiento de mortero o una pintura resistente a la intemperie para ocultar la junta fría y proteger la superficie de la columna de la humedad y otros agentes ambientales</p>

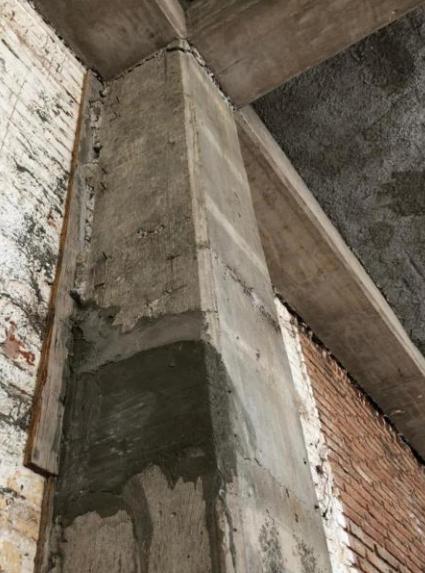
*Figura VIII-20 – Diagnóstico patológico – C9.*

Fotografía N°	2	Lesión	Junta fría y rellenos		
Estado	Malo	Medio	Bueno		
Tipo de Patología	Constructiva				
Lugar Lesión	C9				
Causas y Observaciones	Diferentes fases de colocación del hormigón, con presencia de junta fría y rellenos

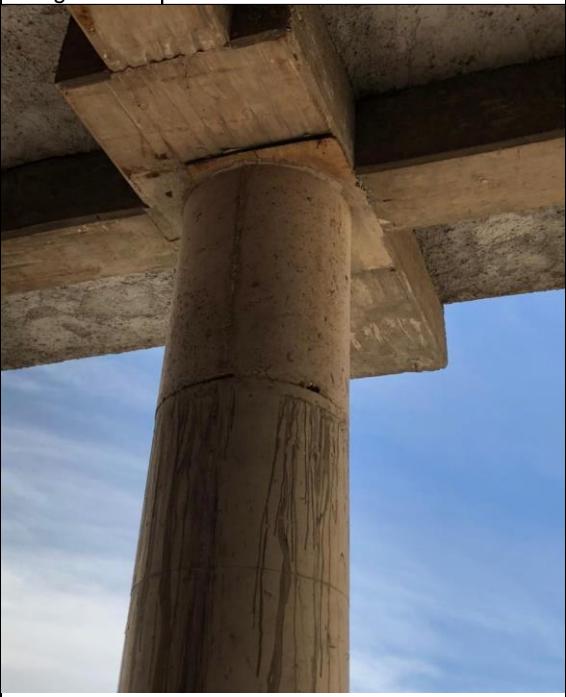
DIAGNOSTICO PATOLÓGICO DEL INSTITUTO JESUITA SAGRADA FAMILIA UBICADO EN LA CALLE BUCHARDO 1729			
Fecha	2 de junio de 2021	Ficha N°	10
Fotografía N°	1	Lesión	Reducción de sección
		Estado	Malo      Medio      Bueno X
		Tipo de Patología	Constructiva
		Lugar Lesión	C10
		Causas y Observaciones

Se evidencia un error constructivo debido a la presencia de fenólico en el encuentro de columna-viga.

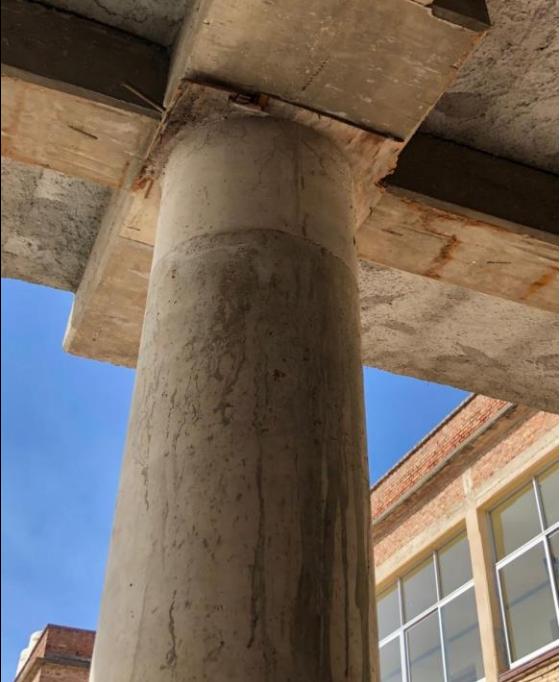
DIAGNOSTICO PATOLÓGICO DEL INSTITUTO JESUITA SAGRADA FAMILIA UBICADO EN LA CALLE BUCHARDO 1729			
Fecha	2 de junio de 2021	Ficha N°	12
Fotografía N°	1	Lesión	Reducción de sección
		Estado	Malo      Medio      Bueno X
		Tipo de Patología	Constructiva
		Lugar Lesión	C12
		Causas y Observaciones

Se evidencia un error constructivo debido a la presencia de fenólico en el encuentro de columna-viga.

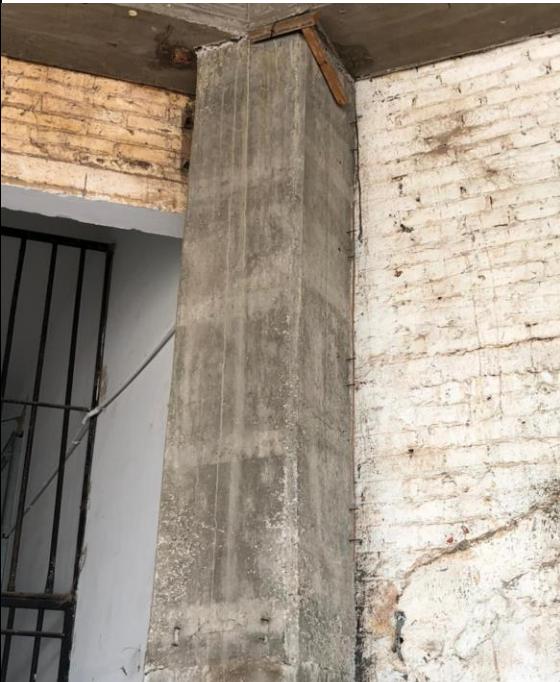
Figura VIII-27 – Diagnóstico patológico – C13.

DIAGNOSTICO PATOLÓGICO DEL INSTITUTO JESUITA SAGRADA FAMILIA UBICADO EN LA CALLE BUCHARDO 1729			
Fecha	2 de junio de 2021	Ficha N°	13
Fotografía N°	1	Lesión	Reducción de sección
		Estado	Malo      Medio      Bueno
			X
		Tipo de Patología	Constructiva
		Lugar Lesión	C13
		Causas y Observaciones	
		<p>Se evidencia un error constructivo debido a la presencia de fenólico en el encuentro de columna-viga.</p>

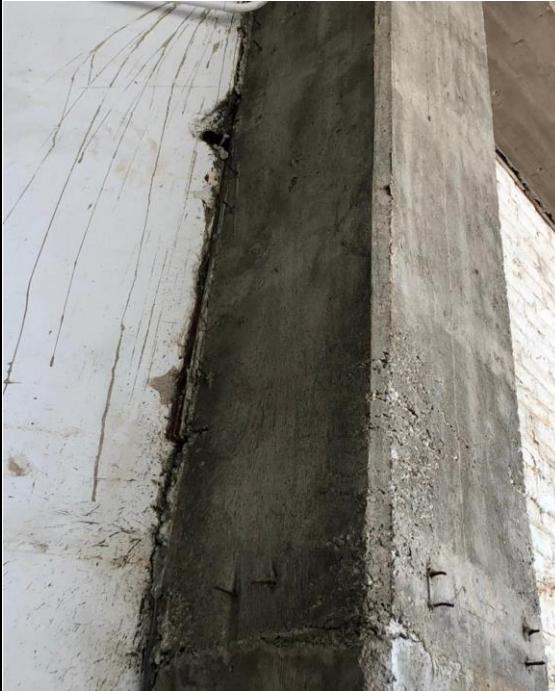
DIAGNOSTICO PATOLÓGICO DEL INSTITUTO JESUITA SAGRADA FAMILIA UBICADO EN LA CALLE BUCHARDO 1729									
Fecha	2 de junio de 2021	Ficha N°	14						
Fotografía N°	1	Lesión	Segregación

Estado	<table border="1"><tr><td>Malo</td><td>Medio</td><td>Bueno</td></tr><tr><td></td><td>X</td><td></td></tr></table>	Malo	Medio	Bueno		X	
Malo	Medio	Bueno							
	X								
		Tipo de Patología	Constructiva						
		Lugar Lesión	C14						
		Causas y Observaciones							
		<p>Se evidencia un error constructivo ya sea por un error de vibrado, como de problemas en el encofrado y desencofrado, o mala dosificación de la mezcla, lo cual genera segregación. Dicha patología se hace susceptible de sufrir ataques químicos que pueden afectar al adecuado funcionamiento de la misma</p>

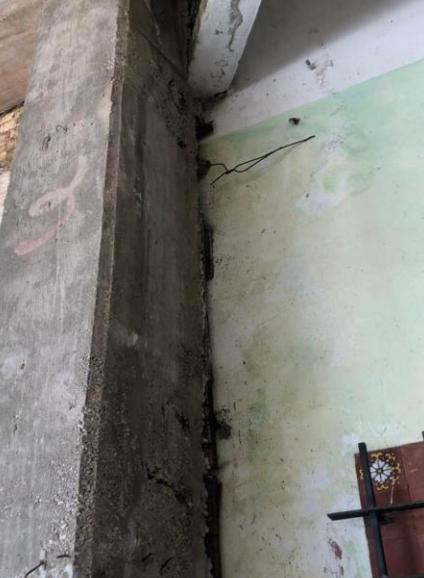
*Figura VIII-30 – Diagnóstico patológico – C14.*

Fotografía N°	2	Lesión	Junta fría						
		Estado	Malo	Medio	Bueno				
					X				
Tipo de Patología		Constructiva							
Lugar Lesión		C14							
Causas y Observaciones

<p>Diferentes fases de colocación del hormigón, con presencia de junta fría</p>

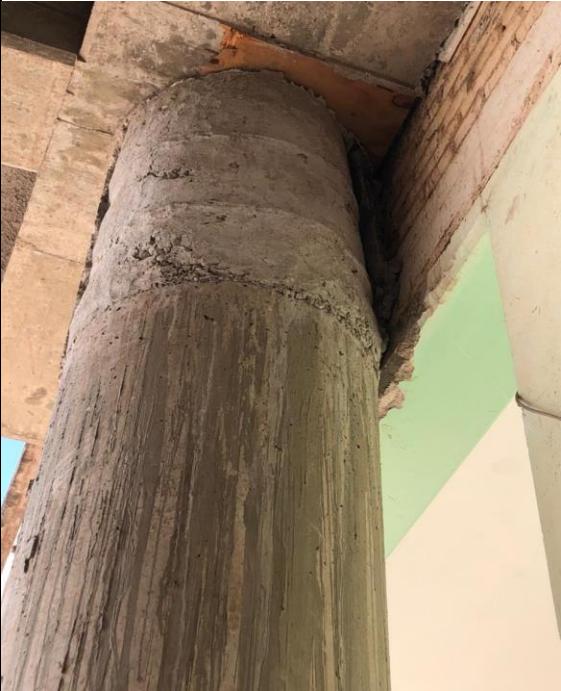
DIAGNOSTICO PATOLÓGICO DEL INSTITUTO JESUITA SAGRADA FAMILIA UBICADO EN LA CALLE BUCHARDO 1729			
Fecha	2 de junio de 2021	Ficha N°	15
Fotografía N°	1	Lesión	Reducción de sección
		Estado	Malo      Medio      Bueno X
		Tipo de Patología	Constructiva
		Lugar Lesión	C15
		Causas y Observaciones

Se evidencia un error constructivo debido a la presencia de fenólico en el encuentro de columna-viga.

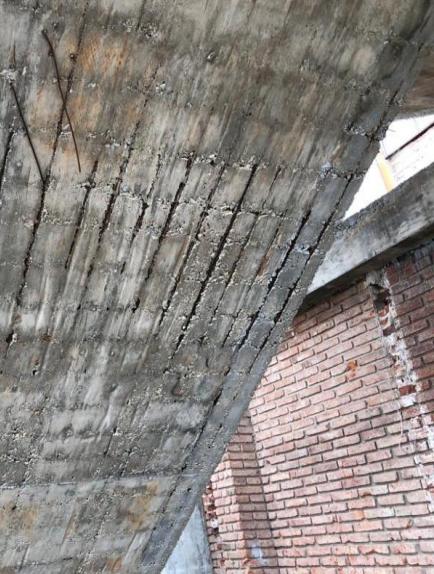
*Figura VIII-33 – Diagnóstico patológico – Escalera.*

Fotografía N°	2	Lesión	Armadura sin recubrimiento					
		Estado	Malo	Medio	Bueno			
			X					
		Tipo de Patología	Constructiva					
		Lugar Lesión	Escalera					
		Causas y Observaciones						
		Se observa falta de recubrimiento sobre las armaduras de la escalera

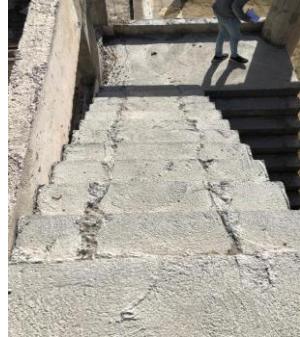
Figura VIII-34 – Diagnóstico patológico – Escalera.

Fotografía N°	3	Lesión	Segregación				
		Estado	Malo	Medio	Bueno		
				X			
		Tipo de Patología	Constructiva				
		Lugar Lesión	Escalera				
		Causas y Observaciones					
			<p>Se evidencia un error constructivo debido a una mala colocación del encofrado, deficiente vibrado y mala aplicación del hormigón</p>

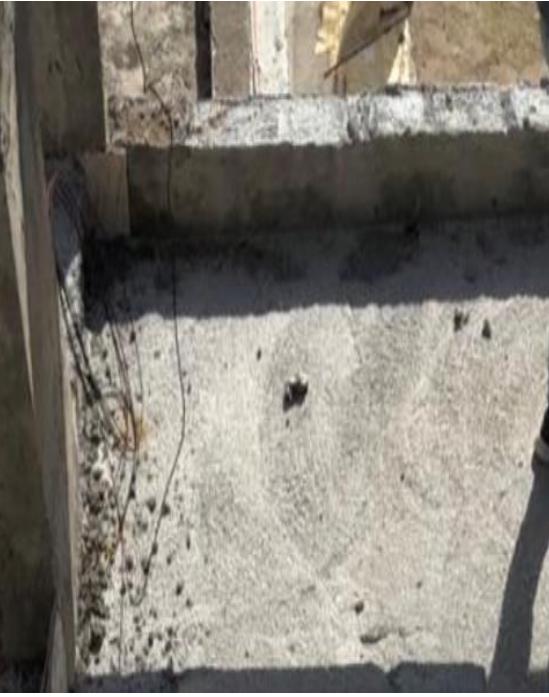
Estado	Malo      Medio      Bueno X
		Tipo de Patología	Constructiva
		Lugar Lesión	V01
		Causas y Observaciones	
		<p>Se evidencia un error constructivo debido a la presencia de fenólico en el encuentro de escalera descanso</p>
