## RELATÓRIO TÉCNICO

### – Monitoramento 2 – Agosto 23 –

**RLT.MCOBK-1237.23-06 - Condomínio Armando Lôbo**

CLIENTE: BRASKEM  
IMÓVEL: Condomínio Armando Lôbo  
DATA: 13/09/2023 – Monitoramento 2

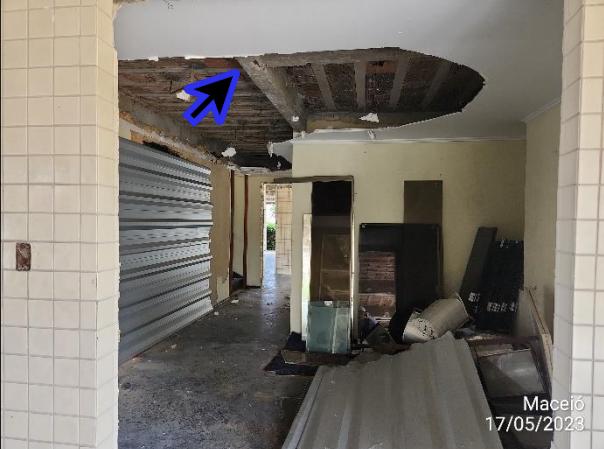
Foto 2 – Vista em plano geral corrosão – Viga – Hall de Acesso – Bloco A – Mai/2023

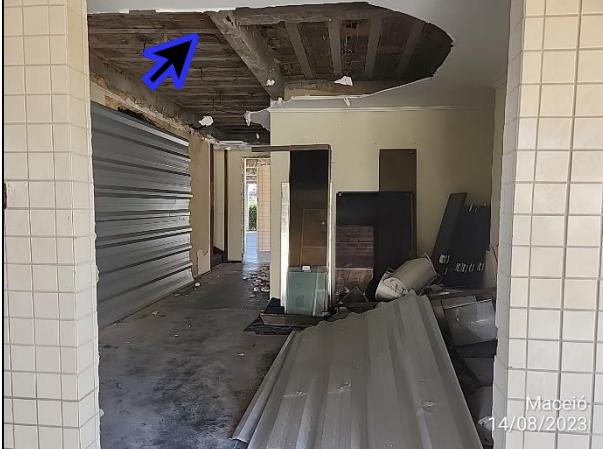
Foto 3 – Vista em plano geral corrosão – Viga – Hall de Acesso – Bloco A – Ago/2023

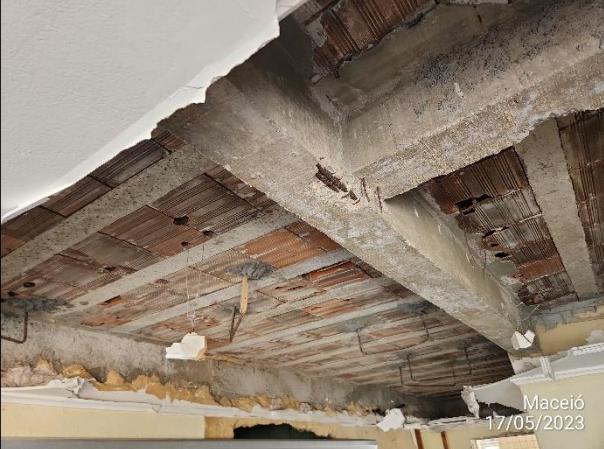
Foto 4 – Detalhe da corrosão – Viga – Hall de Acesso – Bloco A – Mai/2023

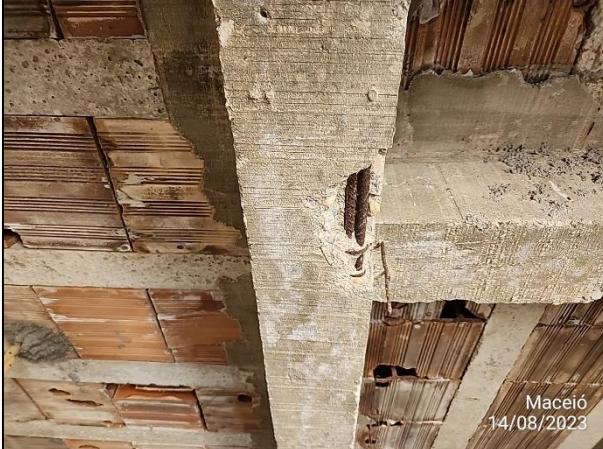
Foto 5 – Detalhe da corrosão – Viga – Hall de Acesso – Bloco A – Ago/2023

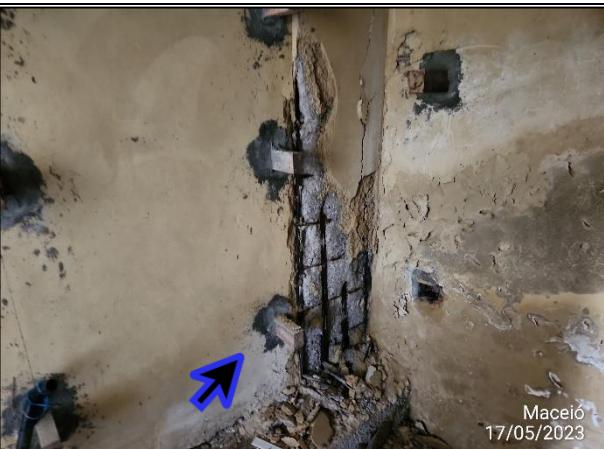
Foto 6 - Vista em plano geral corrosão – Pilar – Sala de Força – Bloco A – Mai/2023

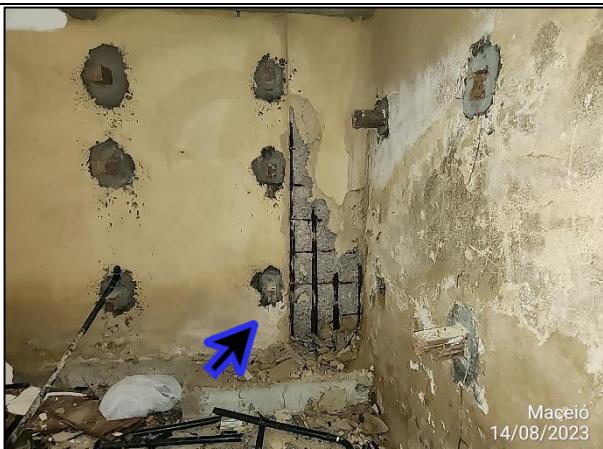
Foto 7 - Vista em plano geral corrosão – Pilar – Sala de Força – Bloco A – Ago/2023
DANO 2

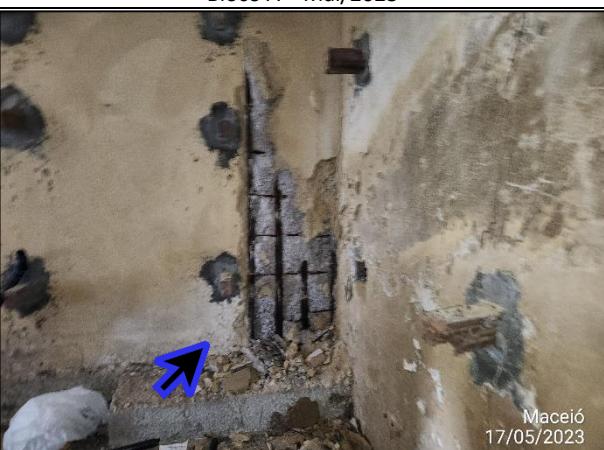
Foto 8 - Detalhe da corrosão – Pilar – Sala de Força – Bloco A – Mai/2023

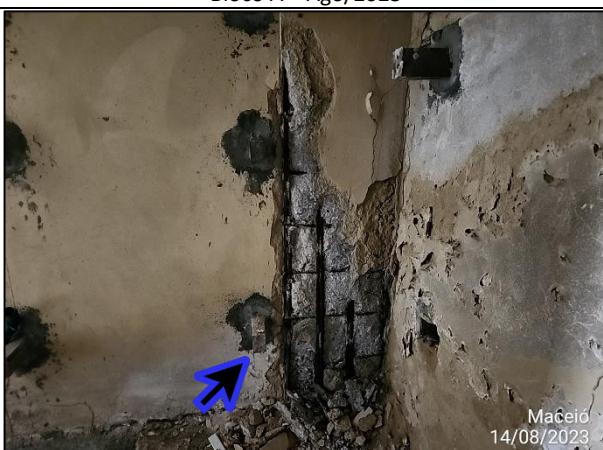
Foto 9 - Detalhe da corrosão – Pilar – Sala de Força – Bloco A – Ago/2023
DANO 3

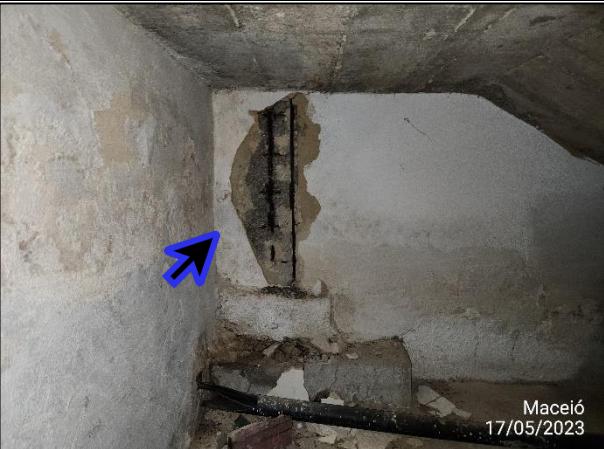
Foto 10 - Vista em plano geral corrosão – Pilar – Sala de Força – Bloco A – Mai/2023

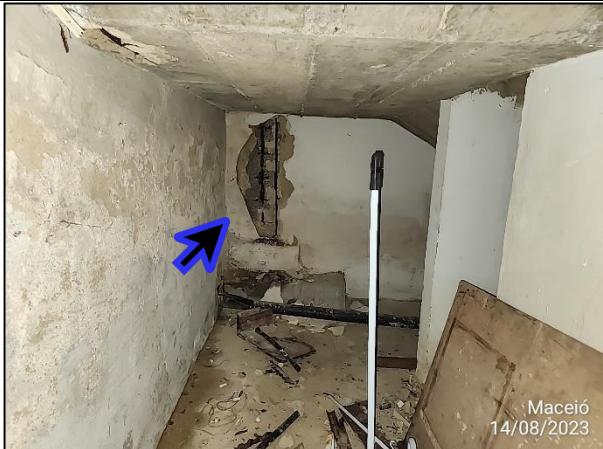
Foto 11 - Vista em plano geral corrosão – Pilar – Sala de Força – Bloco A – Ago/2023

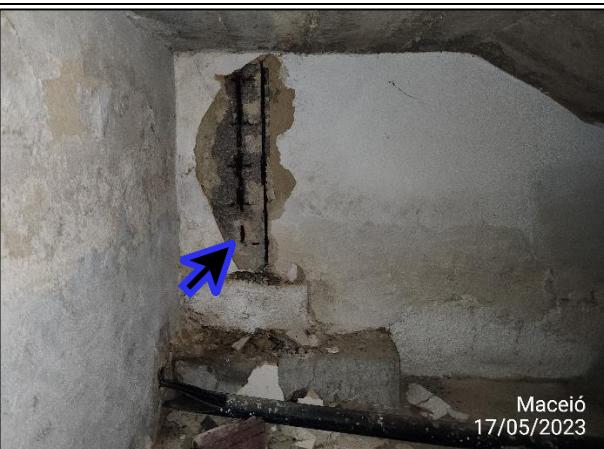
<p>Maceió 17/05/2023</p> <p>Foto 12 - Detalhe da corrosão – Pilar – Sala de Força – Bloco A – Mai/2023</p>

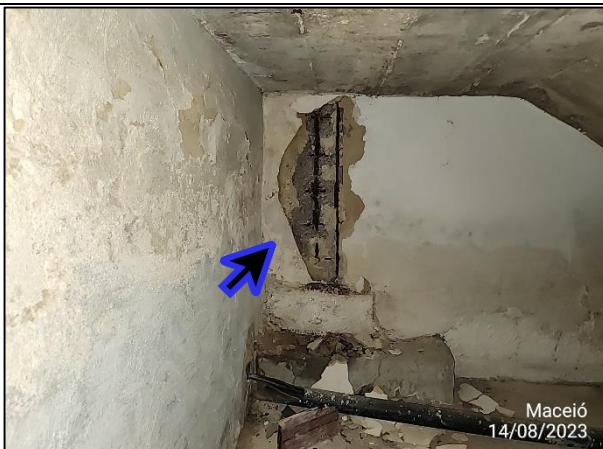
<p>Maceió 14/08/2023</p> <p>Foto 13 - Detalhe da corrosão – Pilar – Sala de Força – Bloco A – Ago/2023</p>
DANO 4

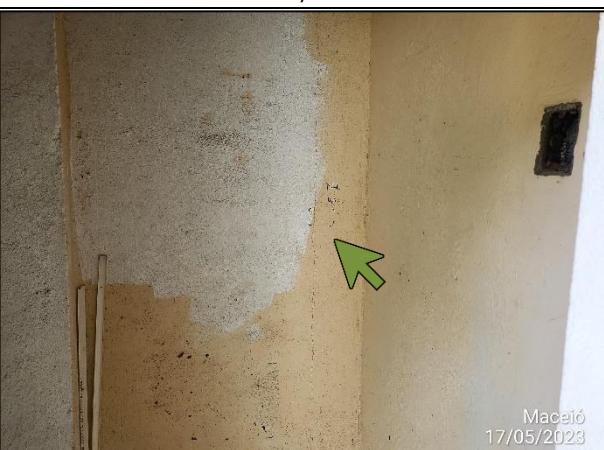
<p>Maceió 17/05/2023</p> <p>Foto 14 - Vista em plano geral da fissura – 0,3 mm – Depósito 03 – Bloco A – Mai/2023</p>

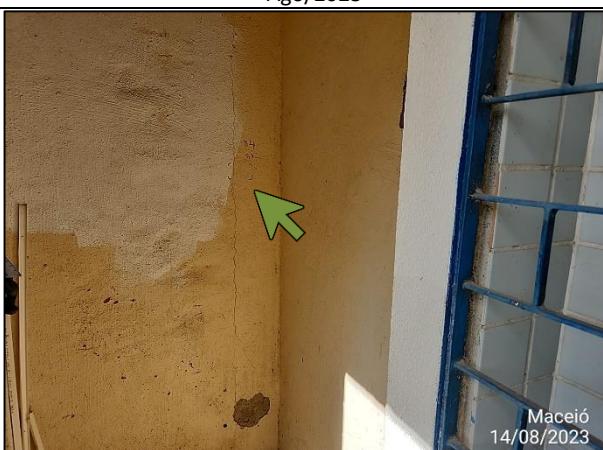
<p>Maceió 14/08/2023</p> <p>Foto 15 - Vista em plano geral da fissura – 0,3 mm – Depósito 03 – Bloco A – Ago/2023</p>

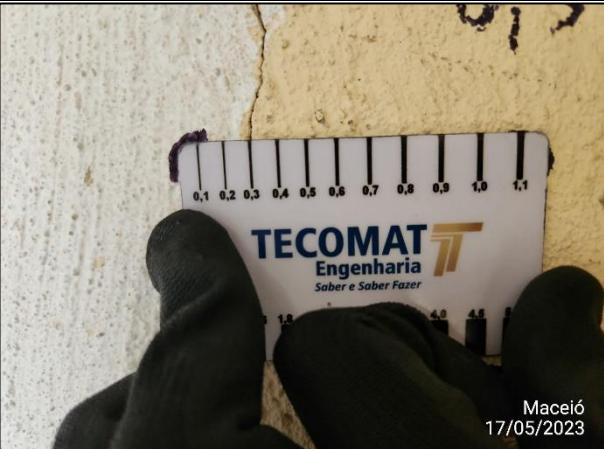
<p>Maceió 17/05/2023</p> <p>Foto 16 - Detalhe da fissura – 0,3 mm – Depósito 03 – Bloco A – Mai/2023</p>

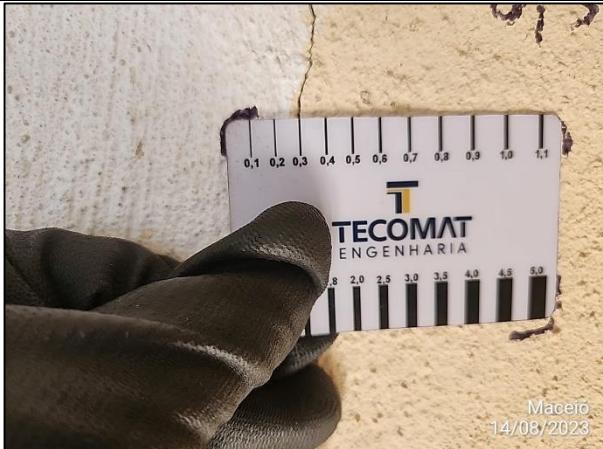
<p>Maceió 14/08/2023</p> <p>Foto 17 - Detalhe da fissura – 0,3 mm – Depósito 03 – Bloco A – Ago/2023</p>

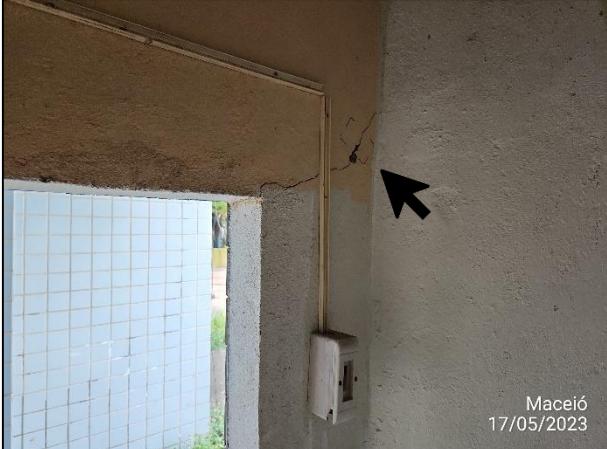
<p>Maceió 17/05/2023</p> <p>Foto 18 – Vista em plano geral da trinca – 0,7 mm – Depósito 03 – Bloco A – Mai/2023</p>

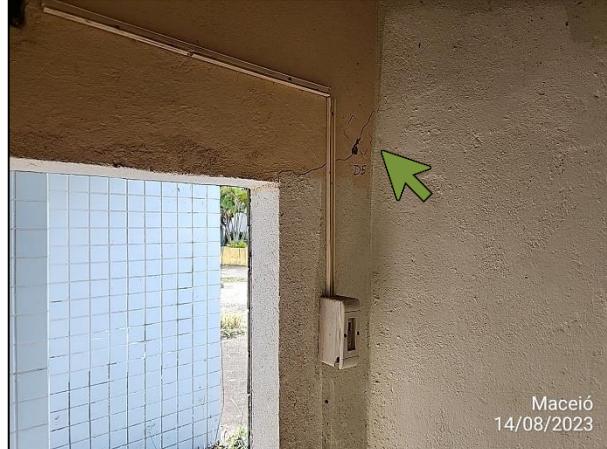
<p>Maceió 14/08/2023</p> <p>Foto 19 – Vista em plano geral da trinca – 0,7 mm – Depósito 03 – Bloco A – Ago/2023</p>
DANO 5

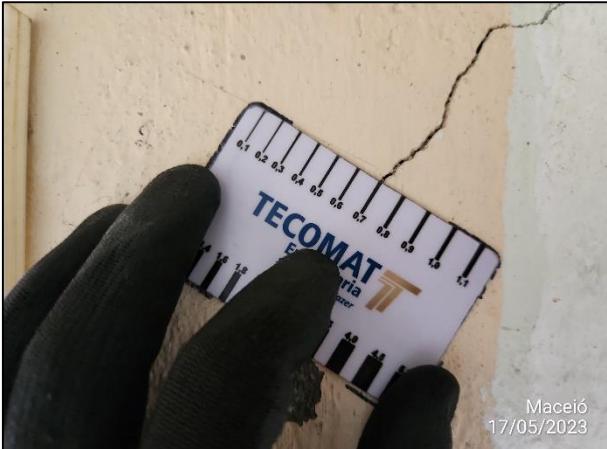
<p>Maceió 17/05/2023</p> <p>Foto 20 – Detalhe da trinca – 0,7 mm – Depósito 03 – Bloco A – Mai/2023</p>

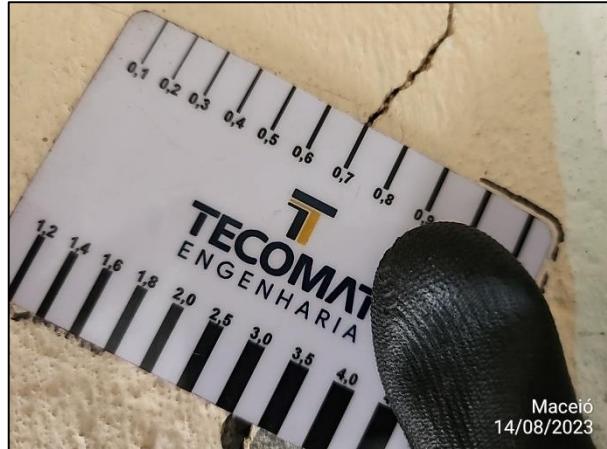
<p>Maceió 14/08/2023</p> <p>Foto 21 – Detalhe da trinca – 0,7 mm – Depósito 03 – Bloco A – Ago/2023</p>
DANO 6

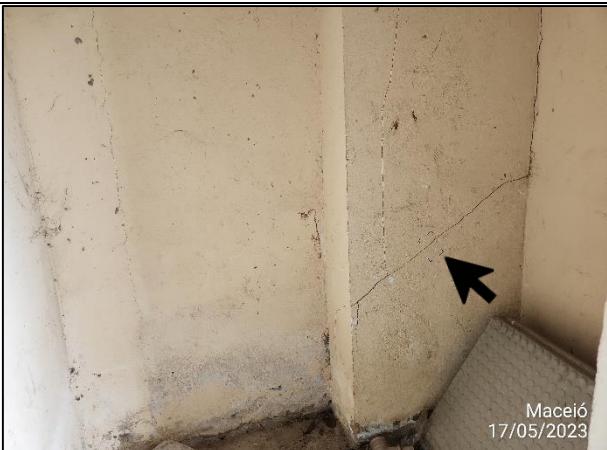
<p>Maceió 17/05/2023</p> <p>Foto 22 – Vista em plano geral da trinca – 0,5 mm – Depósito 02 – Bloco A – Mai/2023</p>

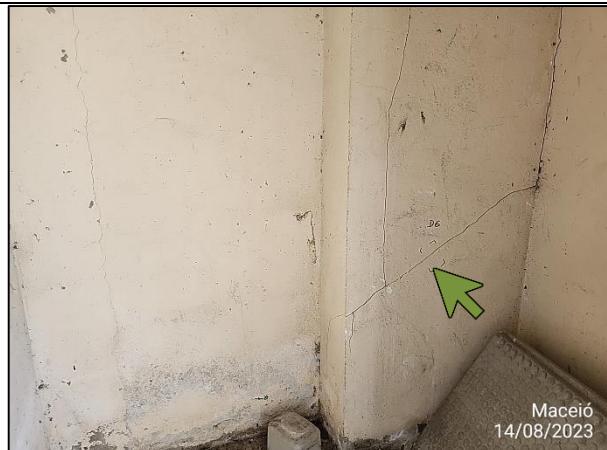
<p>Maceió 14/08/2023</p> <p>Foto 23 – Vista em plano geral da trinca – 0,5 mm – Depósito 02 – Bloco A – Ago/2023</p>

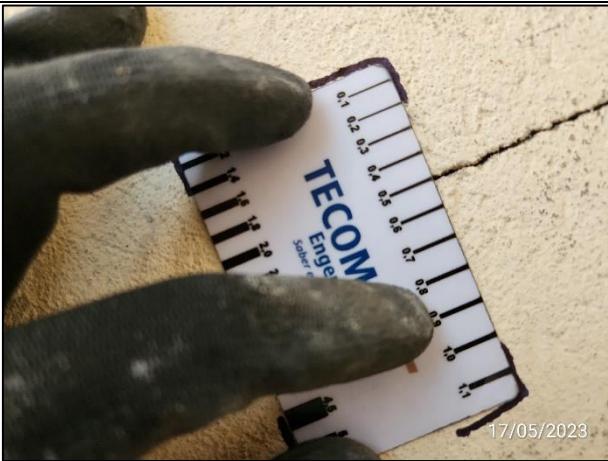
<p>17/05/2023</p> <p>Foto 24 – Detalhe da trinca – 0,5 mm – Depósito 02 – Bloco A – Mai/2023</p>

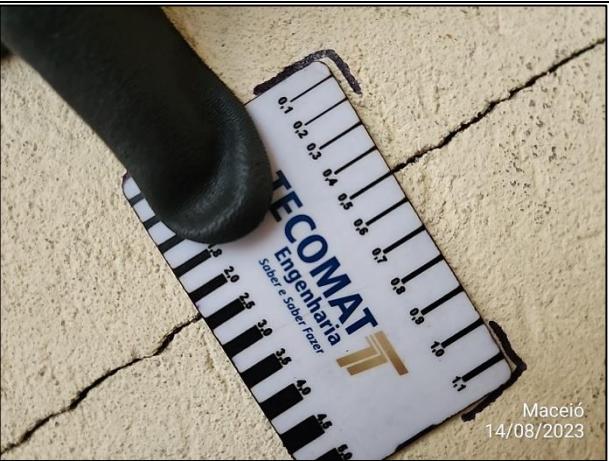
<p>Maceió 14/08/2023</p> <p>Foto 25 – Detalhe da trinca – 0,5 mm – Depósito 02 – Bloco A – Ago/2023</p>
DANO 7

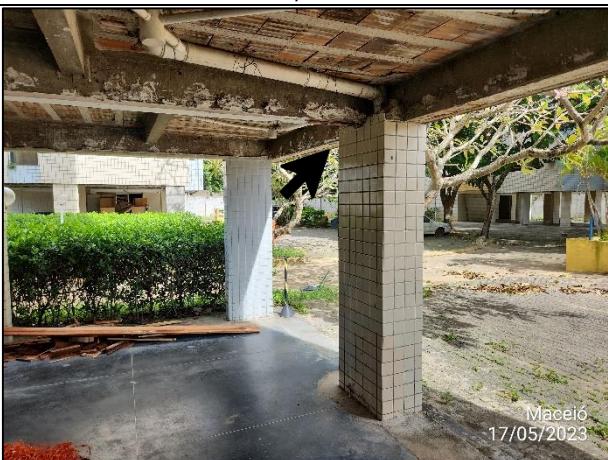
<p>Maceió 17/05/2023</p> <p>Foto 26 – Vista em plano geral da corrosão na viga – Pilotis – Bloco A – Mai/2023</p>

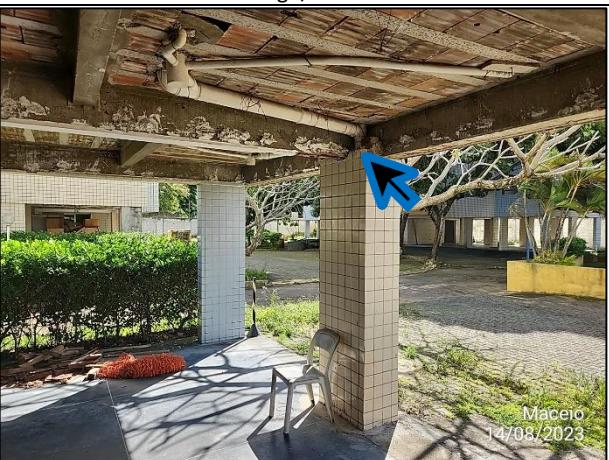
<p>Maceió 14/08/2023</p> <p>Foto 27 – Vista em plano geral da corrosão na viga – Pilotis – Bloco A – Ago/2023</p>

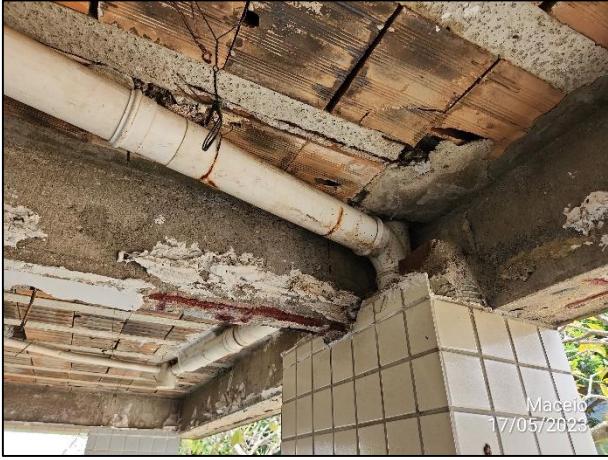
<p>Maceió 17/05/2023</p> <p>Foto 28 – Detalhe da corrosão na viga – Pilotis – Bloco A – Mai/2023</p>

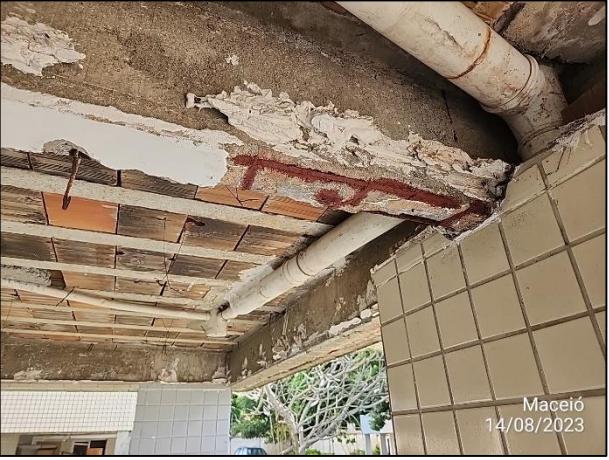
<p>Maceió 14/08/2023</p> <p>Foto 29 – Detalhe da corrosão na viga – Pilotis – Bloco A – Ago/2023</p>

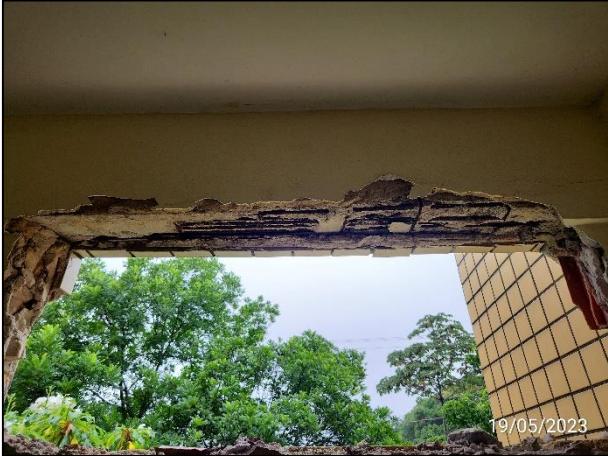
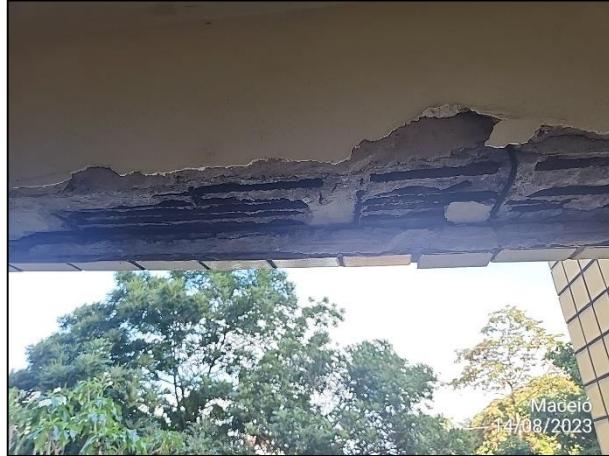
<p>Foto 36 – Detalhe da corrosão – Escadaria do térreo para o 1º andar – Bloco A – Mai/2023</p>	<p>Foto 37 – Detalhe da corrosão – Escadaria do térreo para o 1º andar – Bloco A – Ago/2023</p>
DANO 10

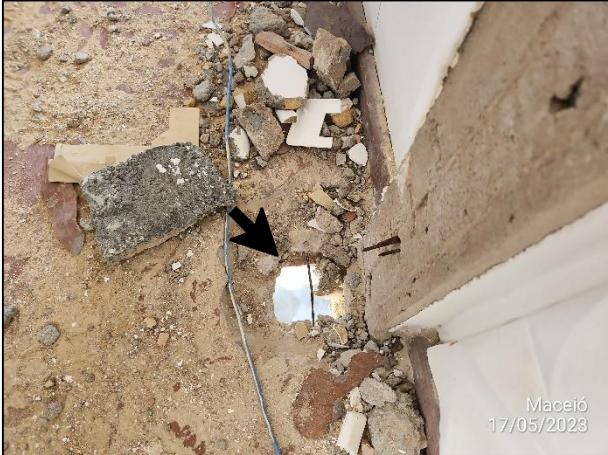
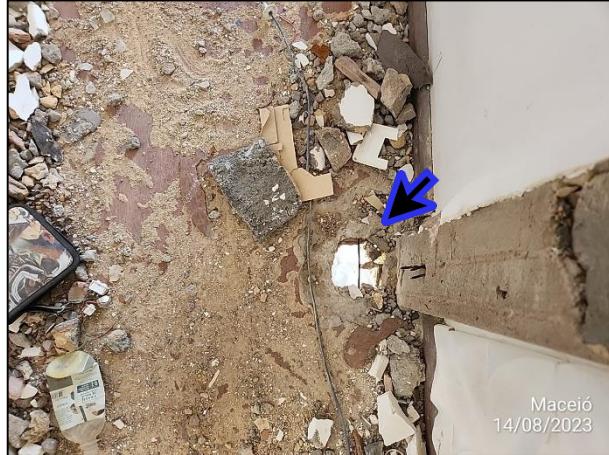
<p>Foto 40 – Detalhe da abertura na laje – Apartamento 101 – Bloco A – Mai/2023</p>	<p>Foto 41 – Detalhe da abertura na laje – Apartamento 101 – Bloco A – Ago/2023</p>

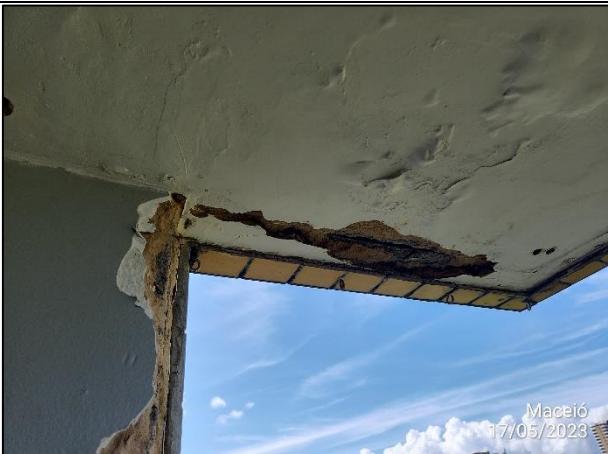
<p>Maceió 17/05/2023</p> <p>Foto 48 – Detalhe da corrosão na viga da varanda – Apartamento 101 – Bloco A – Mai/2023</p>

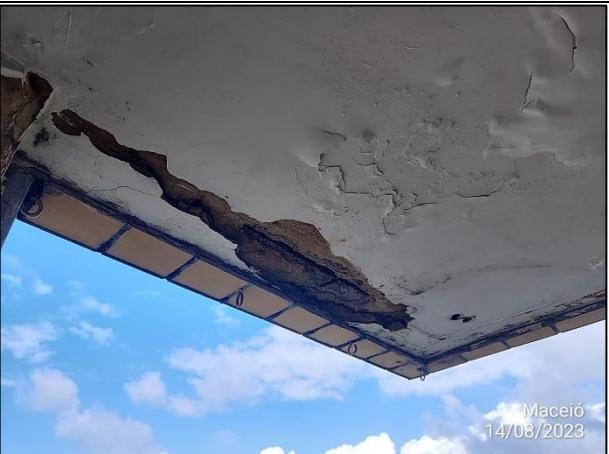
<p>Maceió 14/08/2023</p> <p>Foto 49 – Detalhe da corrosão na viga da varanda – Apartamento 101 – Bloco A – Ago/2023</p>
DANO 13

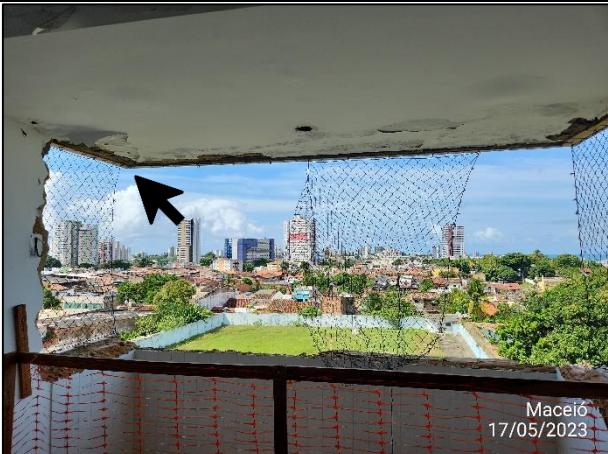
<p>Maceió 17/05/2023</p> <p>Foto 50 – Vista em plano da corrosão na laje da varanda – Apartamento 502 – Bloco A – Mai/2023</p>

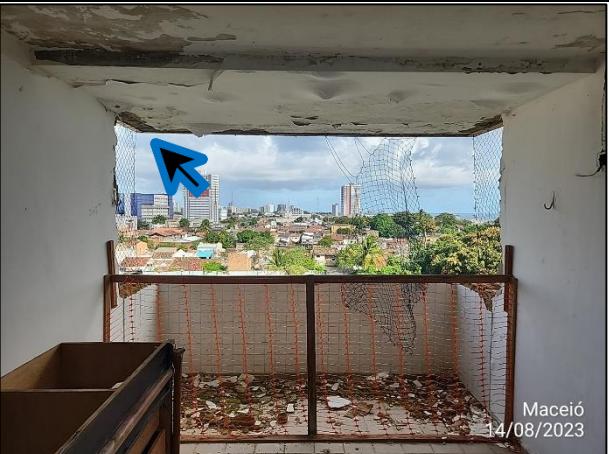
<p>Maceió 14/08/2023</p> <p>Foto 51 – Vista em plano da corrosão na laje da varanda – Apartamento 502 – Bloco A – Ago/2023</p>

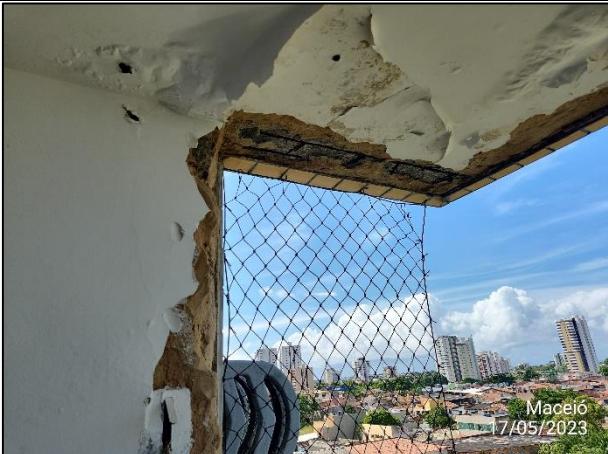
<p>Maceió 17/05/2023</p> <p>Foto 52 – Detalhe da corrosão na laje da varanda – Apartamento 502 – Bloco A – Mai/2023</p>

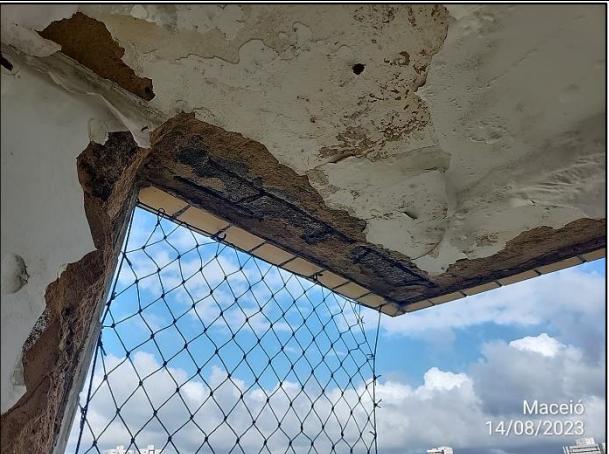
<p>Maceió 14/08/2023</p> <p>Foto 53 – Detalhe da corrosão na laje da varanda – Apartamento 502 – Bloco A – Ago/2023</p>

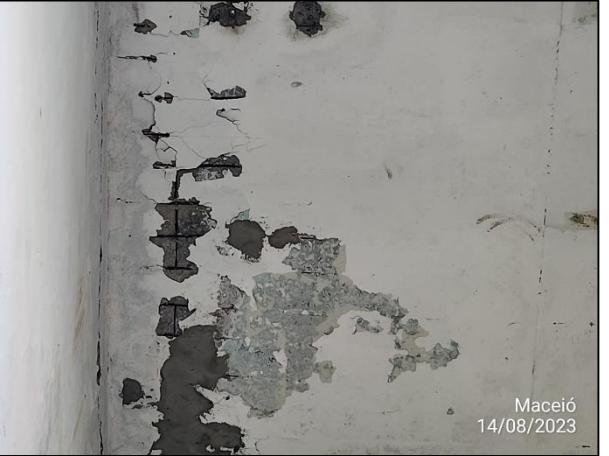
<p>Maceió 14/08/2023</p>
	<p>Foto 60 – Detalhe da corrosão na laje da cobertura – (6ºandar) – Bloco A – Mai/2023</p>	<p>Foto 61 – Detalhe da corrosão na laje da cobertura – (6ºandar) – Bloco A – Ago/2023</p>

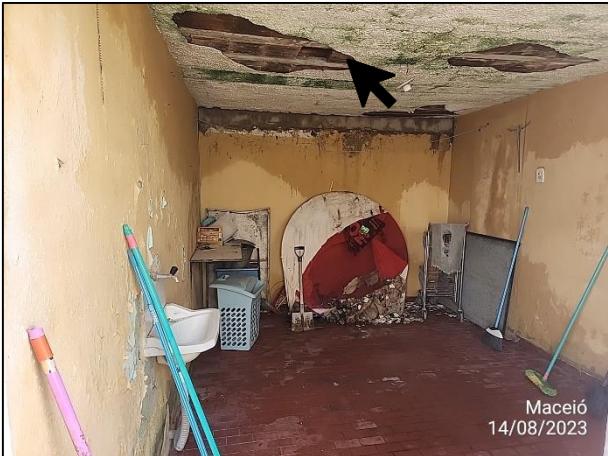
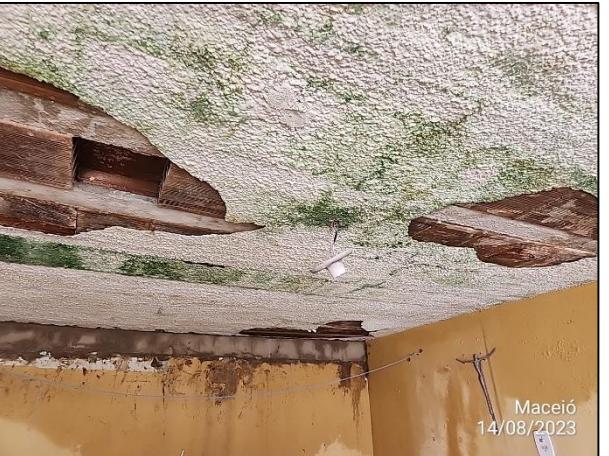
<p>Maceió 14/08/2023</p>
<p>Foto 62 – Vista em plano do desplacamento na laje do teto – (Área de Lazer - salão de festa) – Bloco A – Ago/2023</p>	<p>Foto 63 – Detalhe do desplacamento na laje do teto – (Área de Lazer - salão de festa) – Bloco A – Ago/2023</p>

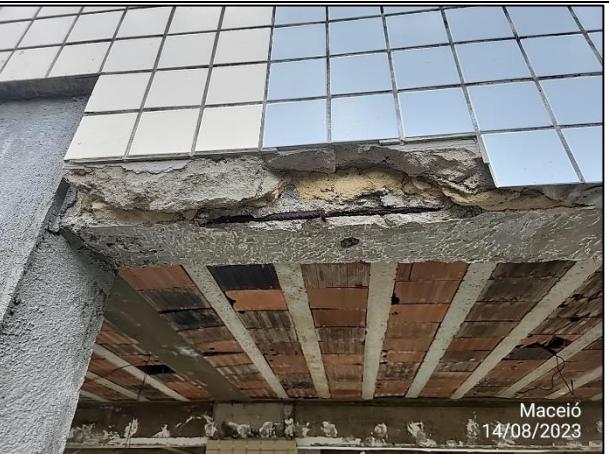
<p>Maceió 14/08/2023</p> <p>Foto 87 – Detalhe da corrosão na viga – Pilotis – Bloco B – Ago/2023</p>
DANO 7

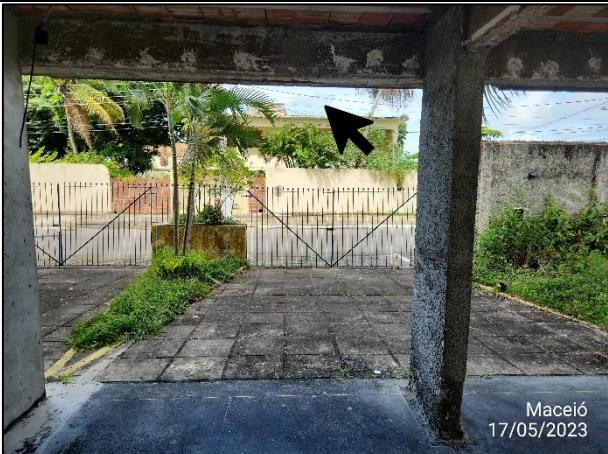
<p>Maceió 17/05/2023</p> <p>Foto 88 – Vista em plano da corrosão na viga – Pilotis – Bloco B – Mai/2023</p>

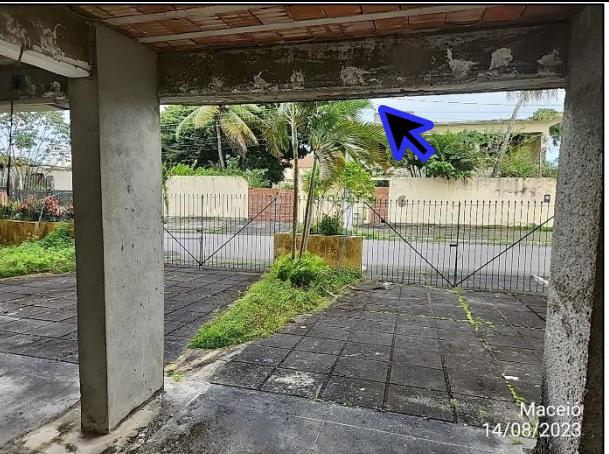
<p>Maceió 14/08/2023</p> <p>Foto 89 – Vista em plano da corrosão na viga – Pilotis – Bloco B – Ago/2023</p>

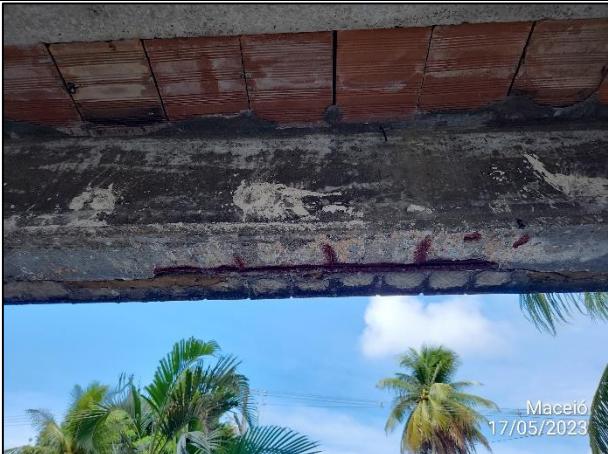
<p>Maceió 17/05/2023</p> <p>Foto 90 – Detalhe da corrosão na viga – Pilotis – Bloco B – Mai/2023</p>

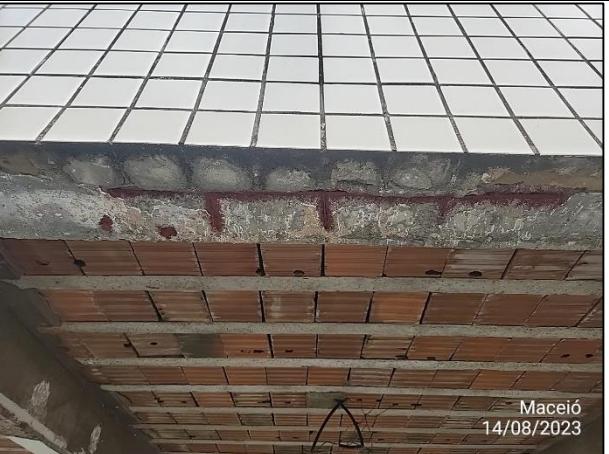
<p>Maceió 14/08/2023</p> <p>Foto 91 – Detalhe da corrosão na viga – Pilotis – Bloco B – Ago/2023</p>

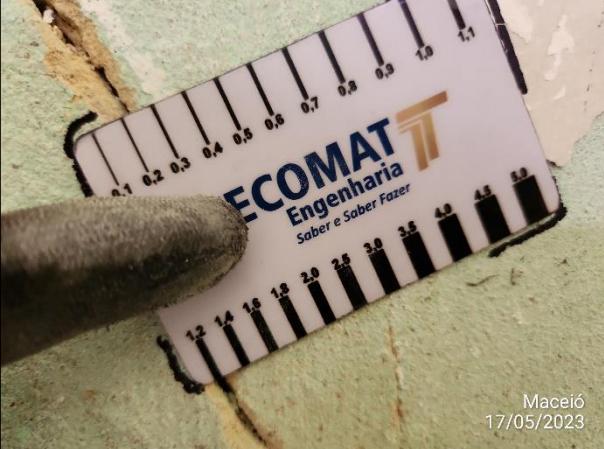
<p>Foto 98 – Detalhe da trinca na parede – 1,2 mm – Apartamento 102 – Bloco B – Mai/2023</p>

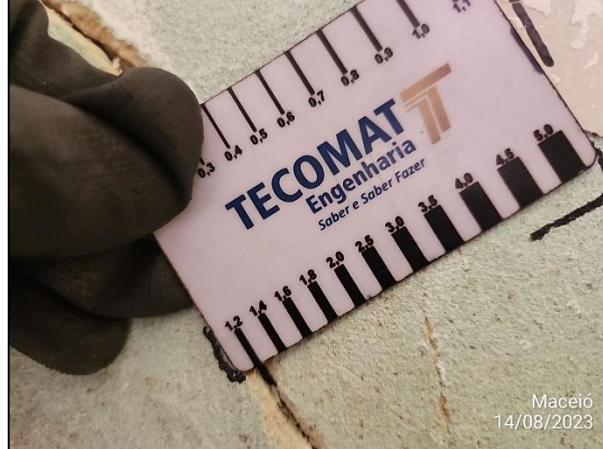
<p>Foto 99 – Detalhe da trinca na parede – 1,2 mm – Apartamento 102 – Bloco B – Ago/2023</p>
DANO 10

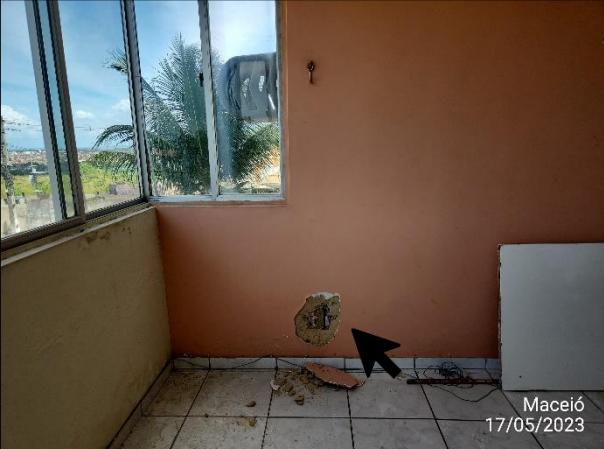
<p>Foto 100 – Vista em plano da corrosão no pilar – Apartamento 202 – Bloco B – Mai/2023</p>

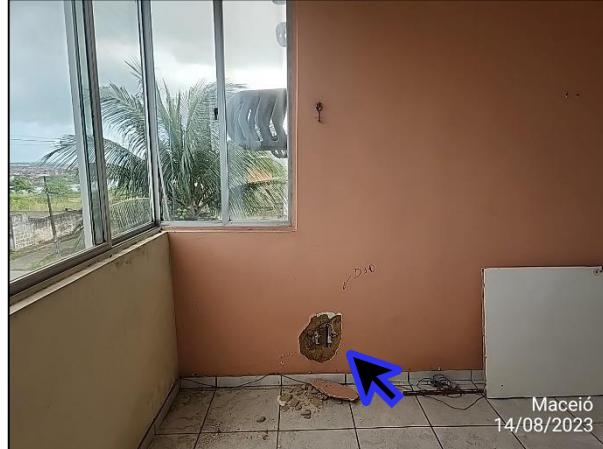
<p>Foto 101 – Vista em plano da corrosão no pilar – Apartamento 202 – Bloco B – Ago/2023</p>

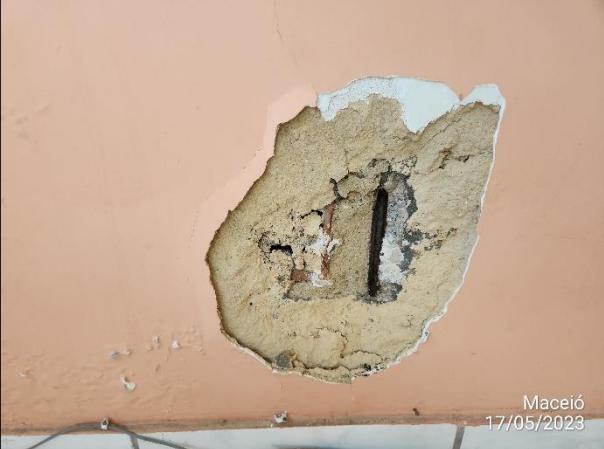
<p>Foto 102 – Detalhe da corrosão na Pilar – Apartamento 202 – Bloco B – Mai/2023</p>

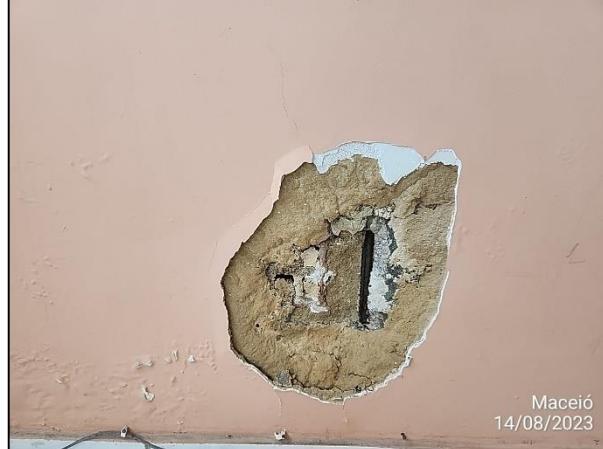
<p>Foto 103 – Detalhe da corrosão na Pilar – Apartamento 202 – Bloco B – Ago/2023</p>

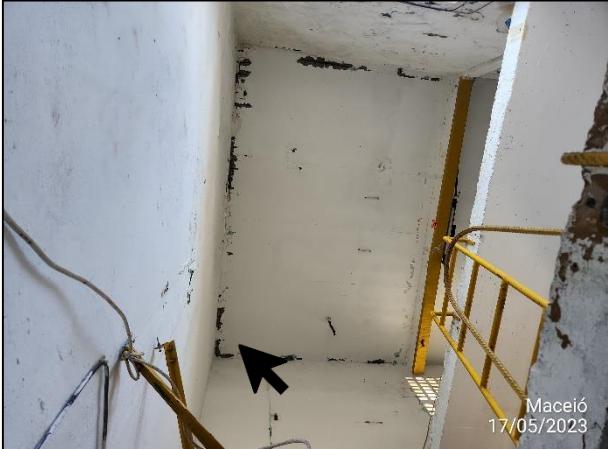
Foto 122 – Vista em plano da corrosão na laje da cobertura – (6º andar) – Bloco B – Mai/2023

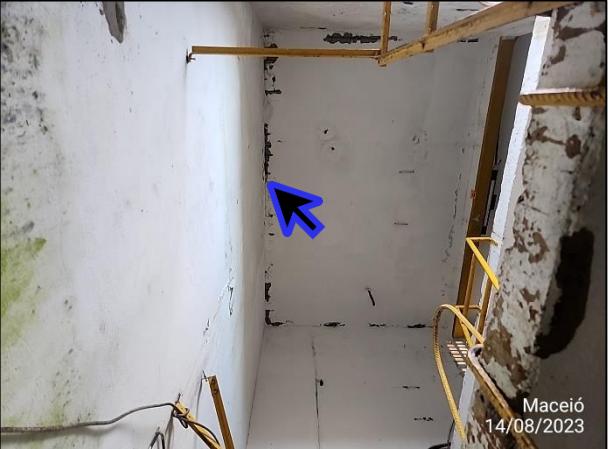
Foto 123 – Vista em plano da corrosão na laje da cobertura – (6º andar) – Bloco B – Ago/2023

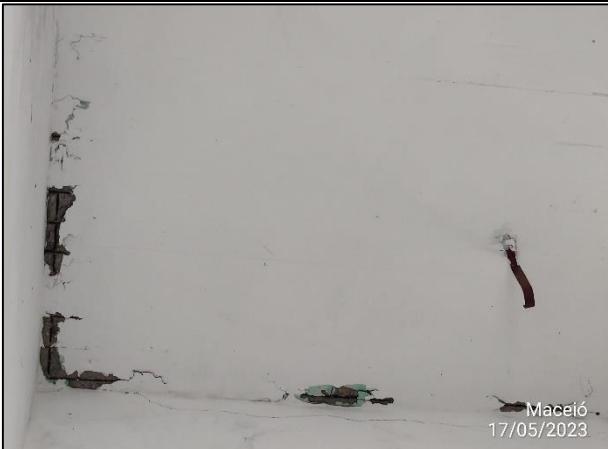
Foto 124 – Detalhe da corrosão na laje da cobertura – (6º andar) – Bloco B – Mai/2023

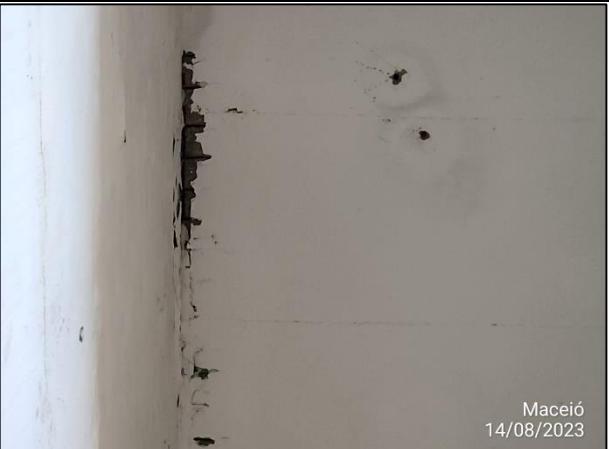
Foto 125 – Detalhe da corrosão na laje da cobertura – (6º andar) – Bloco B – Ago/2023

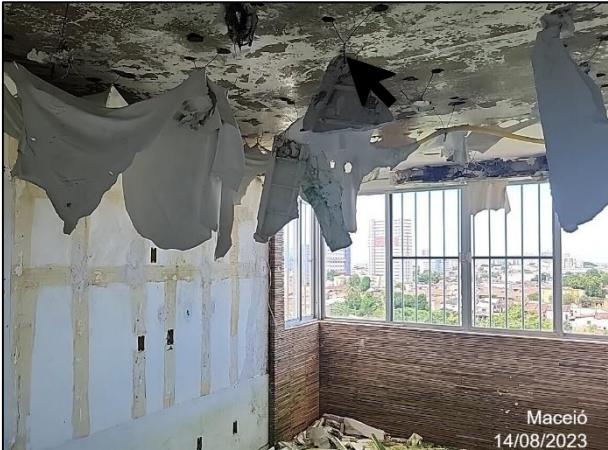
Foto 126 – Vista em plano geral da infiltração na sala – Apartamento 601 – Bloco B – Ago/2023

17	Laje	Sala (Apartamento 601)	Média	-	-	Dano <b>não mensurável</b> - Infiltração	<b>Dano Novo</b>	Ausência de elementos de impermeabilização na coberta

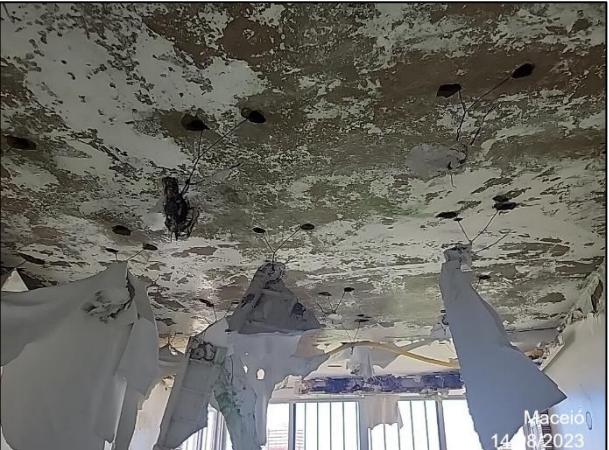
Foto 127 – Detalhe da infiltração na sala – Apartamento 601 – Bloco B – Ago/2023
----------------	--	--

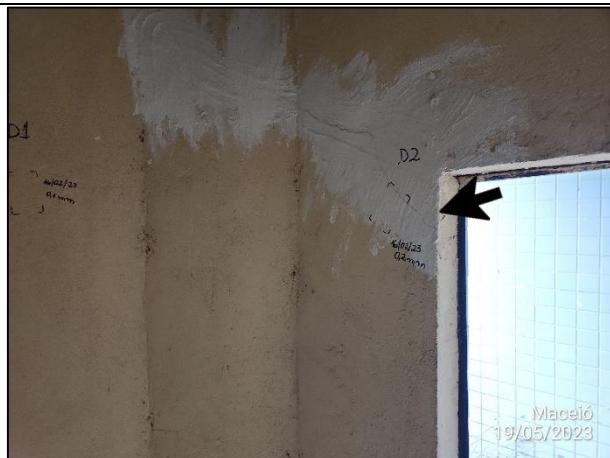
Foto 132 – Vista geral da fissura – 0,2 mm – Depósito 02 –  
Bloco C – Mai/2023

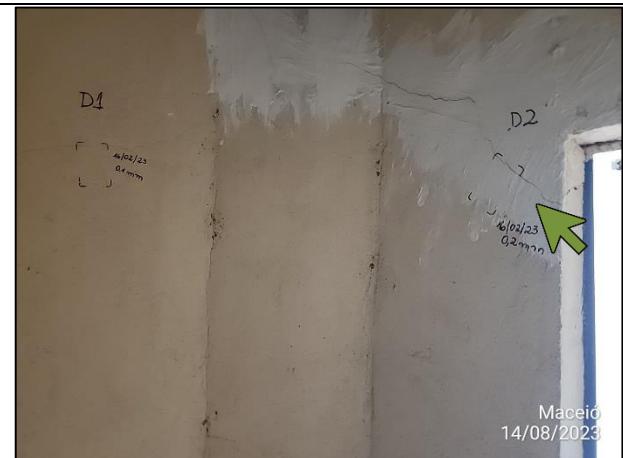
Foto 133 – Vista geral da fissura – 0,2 mm – Depósito 02 –  
Bloco C – Ago/2023

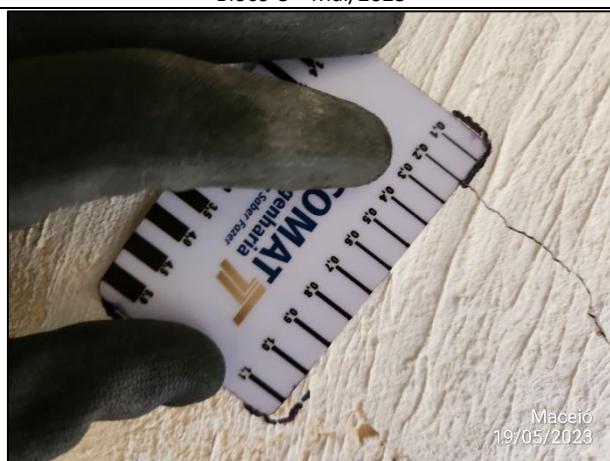
Foto 134 - Detalhe da fissura – 0,2 mm – Depósito 02 – Bloco C  
– Mai/2023

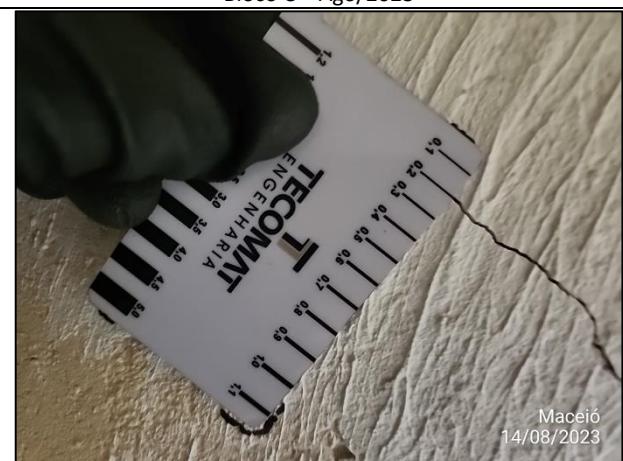
Foto 135 - Detalhe da fissura – 0,2 mm – Depósito 02 – Bloco C  
– Ago/2023

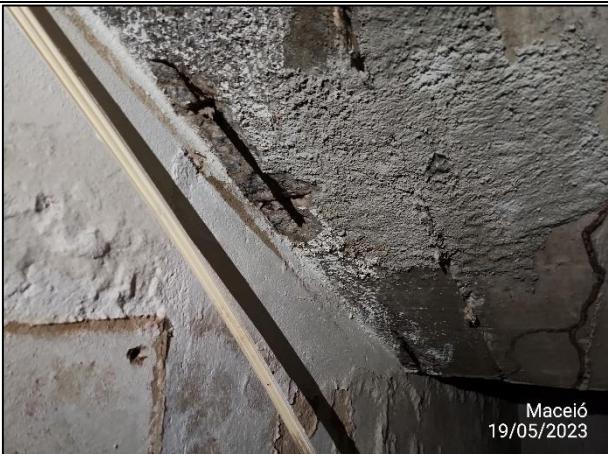
<p>Maceió 19/05/2023</p> <p>Foto 142 – Detalhe da corrosão na viga – Escadaria(térreo) – Bloco C – Mai/2023</p>

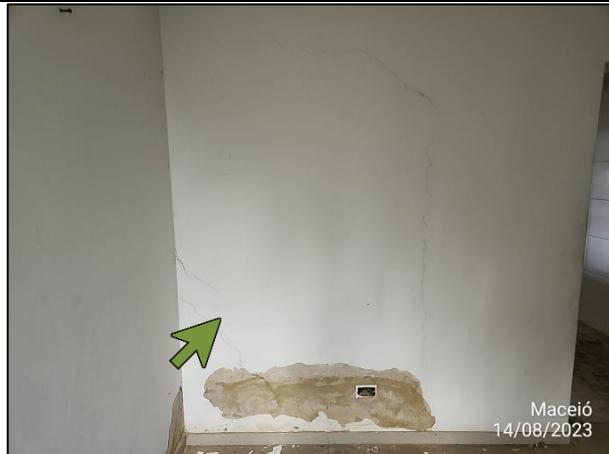
<p>Maceió 14/08/2023</p> <p>Foto 145 – Vista em plano da fissura – 0,3mm – (Quarto)Apartamento 102 –Bloco C – Ago/2023</p>

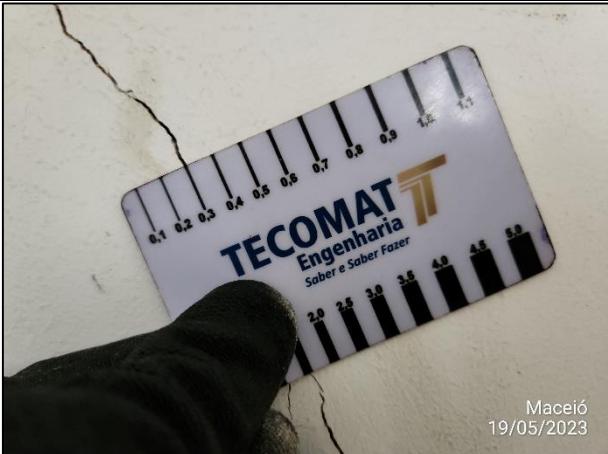
<p>Maceió 19/05/2023</p> <p>Foto 146 – Detalhe da corrosão da fissura 0,3mm – (Quarto)Apartamento 102 – Bloco C – Mai/2023</p>

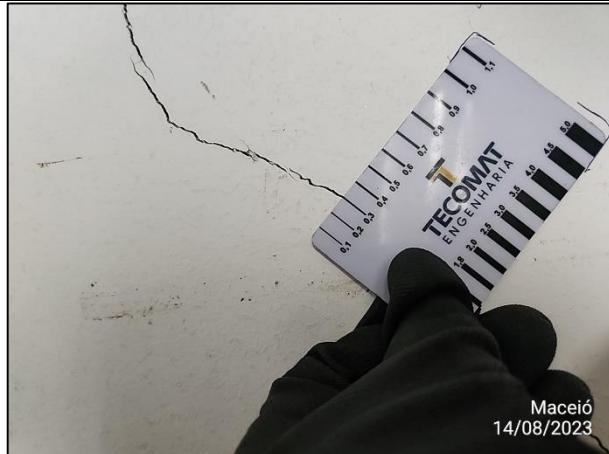
<p>Maceió 14/08/2023</p> <p>Foto 147 – Detalhe da corrosão da fissura 0,3mm – (Quarto)Apartamento 102 – Bloco C – Ago/2023</p>

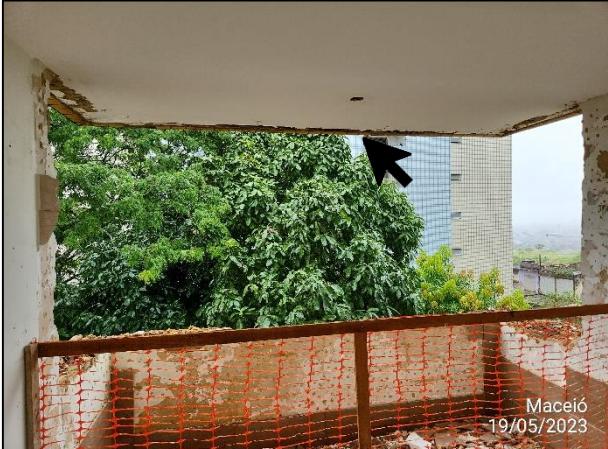
<p>Foto 148 – Vista em plano da corrosão na viga – Apartamento 301 – Bloco C – Mai/2023</p>

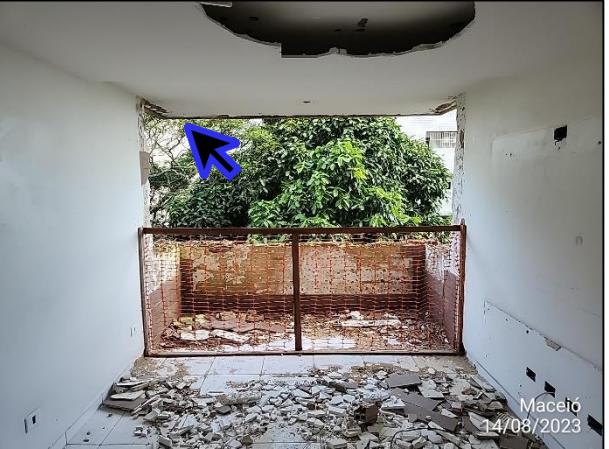
<p>Foto 149 – Vista em plano da corrosão na viga – Apartamento 301 – Bloco C – Ago/2023</p>

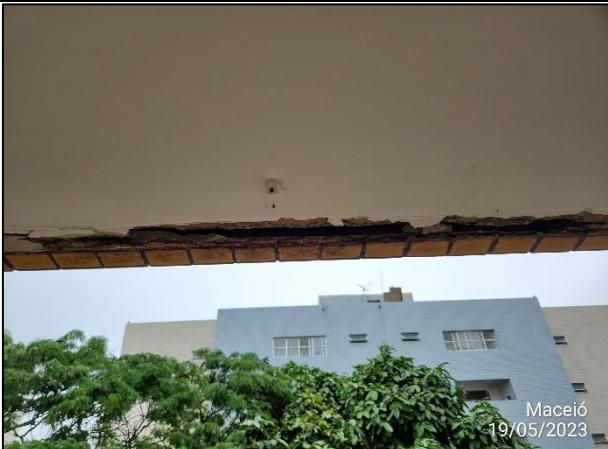
<p>Foto 150 – Detalhe da corrosão na viga – Apartamento 301 – Bloco C – Mai/2023</p>

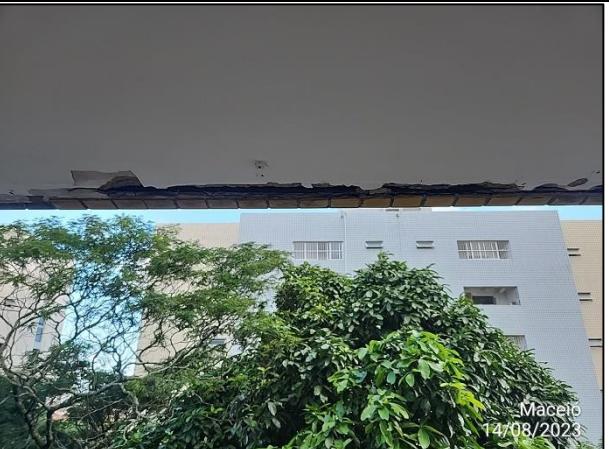
<p>Foto 151 – Detalhe da corrosão na viga – Apartamento 301 – Bloco C – Ago/2023</p>
<b>DANO 7</b>

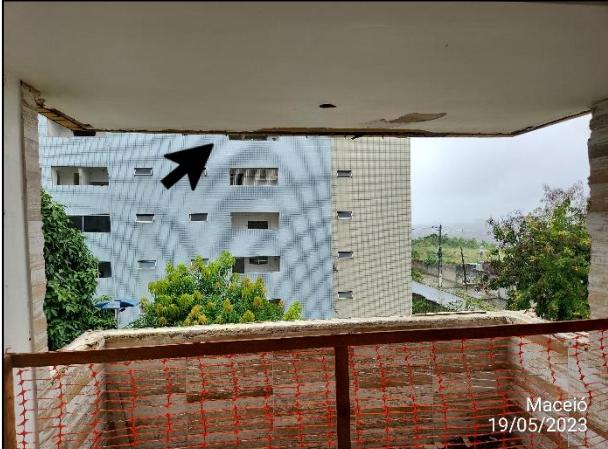
<p>Foto 152 – Vista em plano da corrosão na viga – Apartamento 302 – Bloco C – Mai/2023</p>

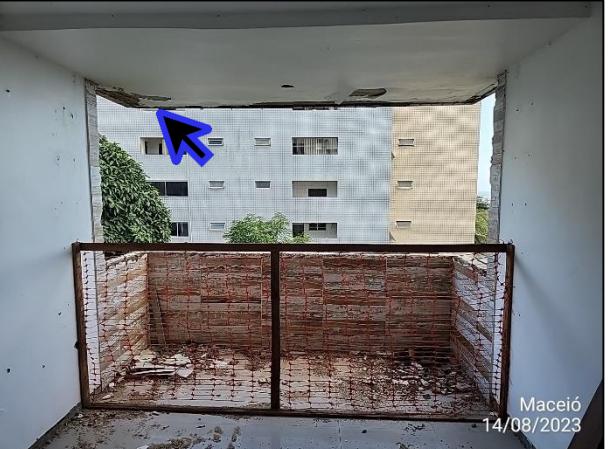
<p>Foto 153 – Vista em plano da corrosão na viga – Apartamento 302 – Bloco C – Ago/2023</p>

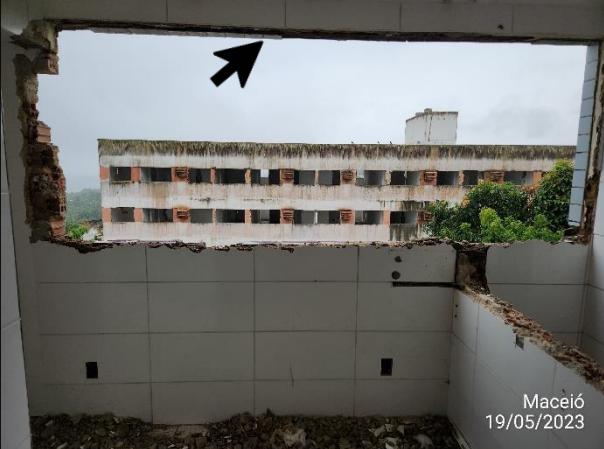
<p>Maceió 19/05/2023</p> <p>Foto 160 – Vista em plano da corrosão na viga – Área de Serviço (Apartamento 501) – Bloco C – Mai/2023</p>

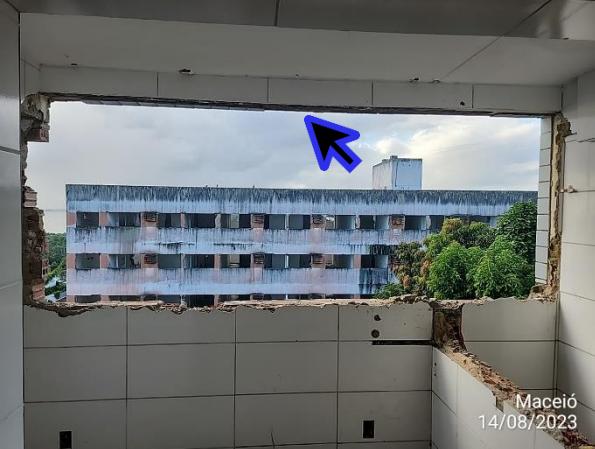
<p>Maceió 14/08/2023</p> <p>Foto 161 – Vista em plano da corrosão na viga – Área de Serviço (Apartamento 501) – Bloco C – Ago/2023</p>

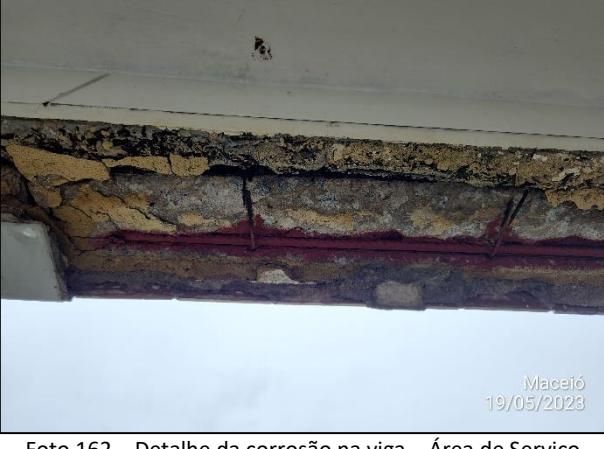
<p>Maceió 19/05/2023</p> <p>Foto 162 – Detalhe da corrosão na viga – Área de Serviço (Apartamento 501) – Bloco C – Mai/2023</p>

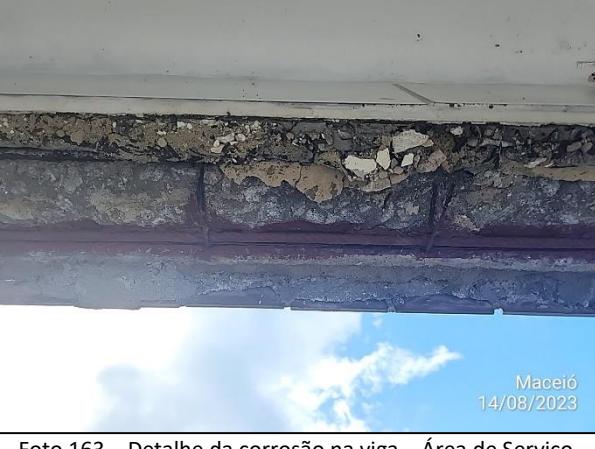
<p>Maceió 14/08/2023</p> <p>Foto 163 – Detalhe da corrosão na viga – Área de Serviço (Apartamento 501) – Bloco C – Ago/2023</p>
DANO 10
