## RELATÓRIO TÉCNICO

### – Monitoramento 2 – Agosto 23 –

**RLT.MCOBK-1237.23-06 - Condomínio Armando Lôbo**

CLIENTE: BRASKEM  
IMÓVEL: Condomínio Armando Lôbo  
DATA: 13/09/2023 – Monitoramento 2

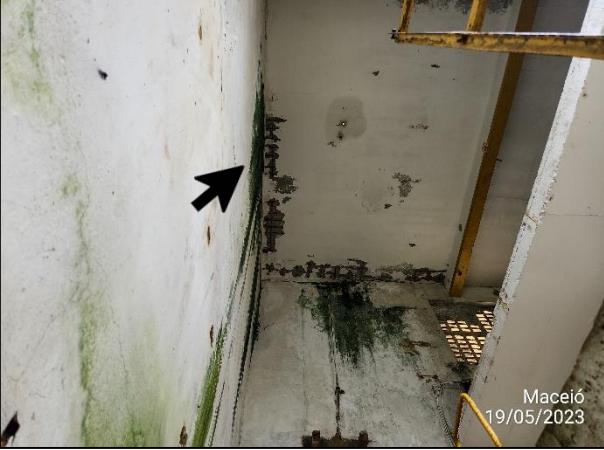
<p>Maceió 19/05/2023</p> <p>Foto 164 – Vista em plano da corrosão na laje da cobertura – (6º andar) – Bloco C – Mai/2023</p>

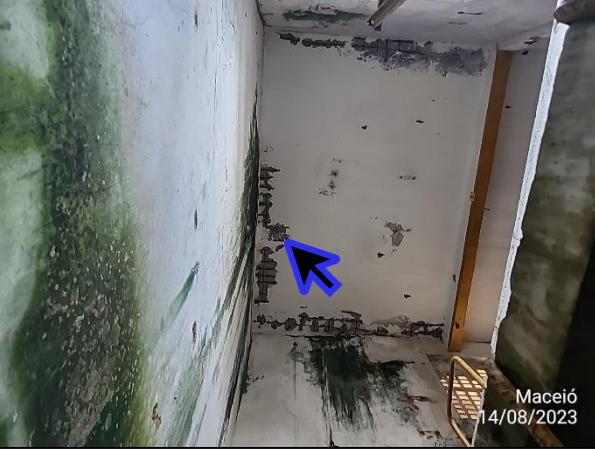
<p>Maceió 14/08/2023</p> <p>Foto 165 – Vista em plano da corrosão na laje da cobertura – (6º andar) – Bloco C – Ago/2023</p>

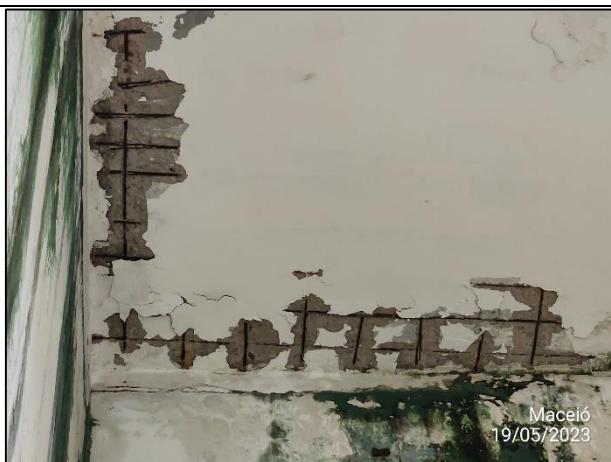
Foto 166 – Detalhe da corrosão na laje da cobertura –  
(6ºandar) – Bloco C – Mai/2023

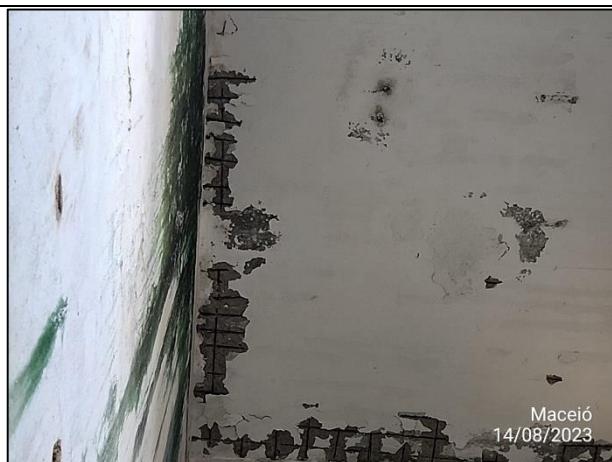
Foto 167 – Detalhe da corrosão na laje da cobertura –  
(6ºandar) – Bloco C – Ago/2023

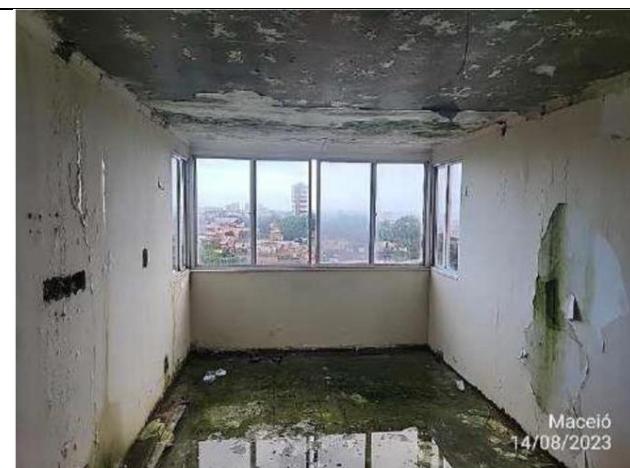
Em paralelo, percebe-se que os problemas de infiltração de água em decorrência da descaracterização realizada pelos usuários, em especial pela ausência das esquadrias e retirada dos elementos da cobertura (telhas), geraram intensa proliferação de mofo e bolor. Essa situação não apenas cria um ambiente inadequado em termos de saúde para possíveis ocupantes do imóvel, mas também acelera a deterioração dos elementos estruturais (Figura 25 e Figura 26). É importante destacar que essa situação é agravada pelo fato de que o imóvel ainda abriga um apartamento ocupado (Apt. 101 – Bloco B).

Figura 25 – Aspecto da laje da cobertura com severa infiltração de água acumulada da chuva.

Desse modo, é **fortemente recomendado que essa unidade seja desocupada, posto que a inspeção revelou condições que tornam o espaço inabitável, notadamente pelos múltiplos pontos de infiltração, acúmulo de água e presença de mofo, associado aos danos estruturais nos elementos de suporte.**

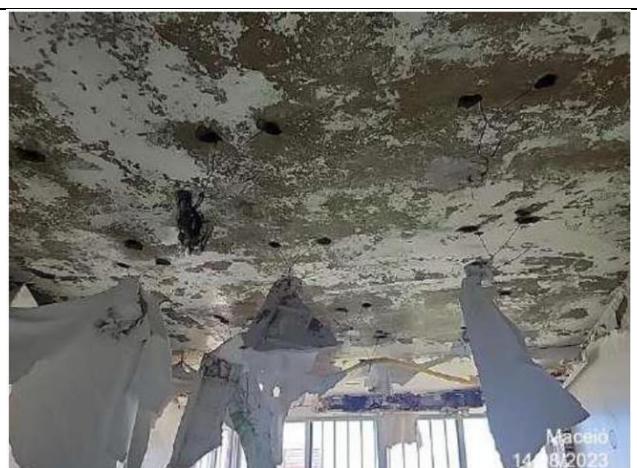
Figura 26 – Vista aproximada da laje com queda do forro de gesso e manchas de infiltração de água.
