# 三标段设施运维情况及超标原因分析

## 一、 维修改造情况

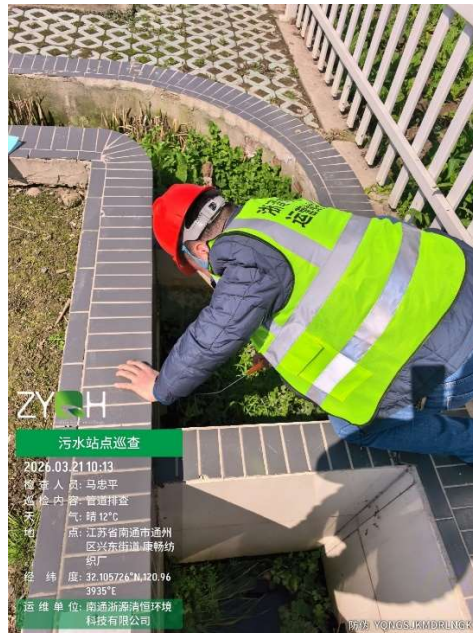
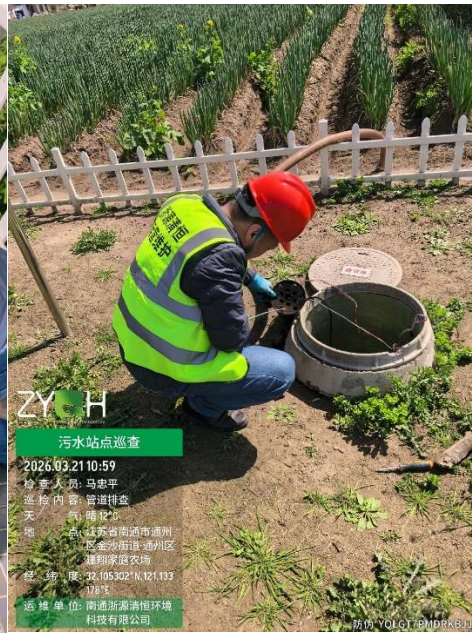
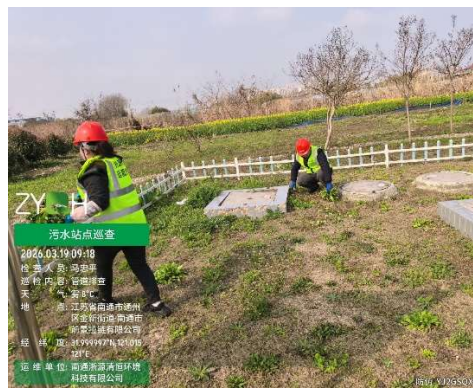
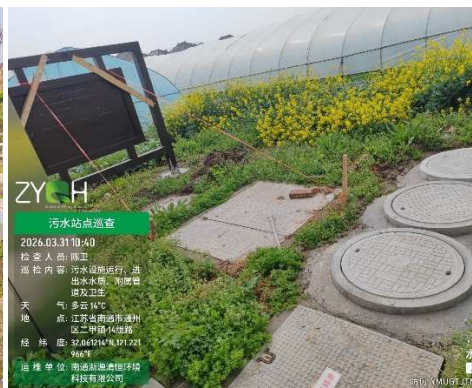
图为部分运维现场作业图片

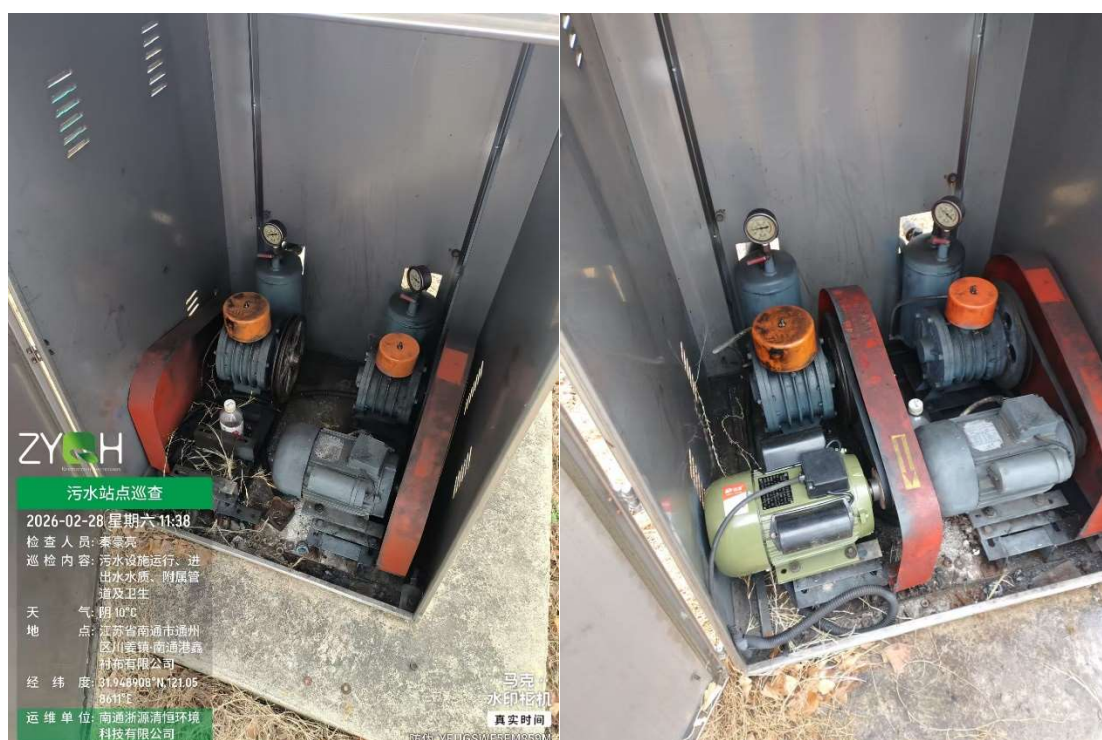
上图为启江村站点风机换新前后对比

(4) 风机专项改造：截至4月10日，已完成姜川站点罗茨风机两2台解体大修；启江村站点2台回转式风机，1台完全报废换新、1台返厂维修；

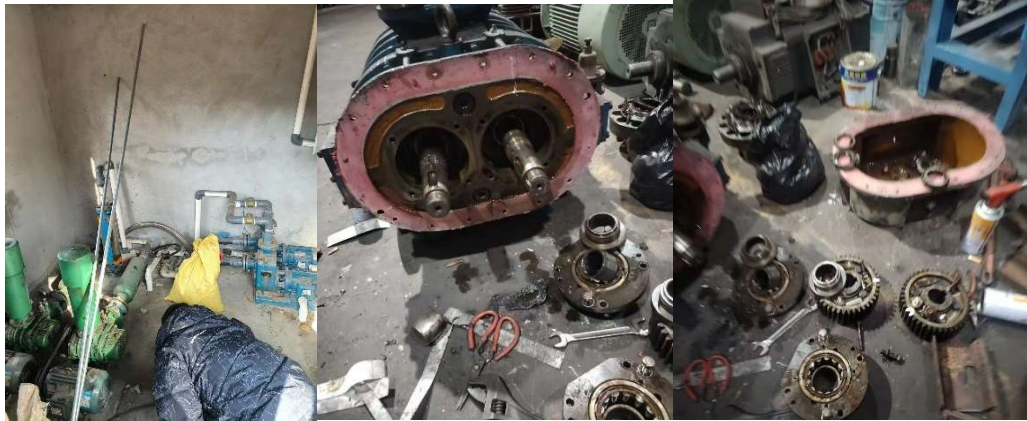
上图为罗茨风机现场安装图片及返厂解体后，维修过程。

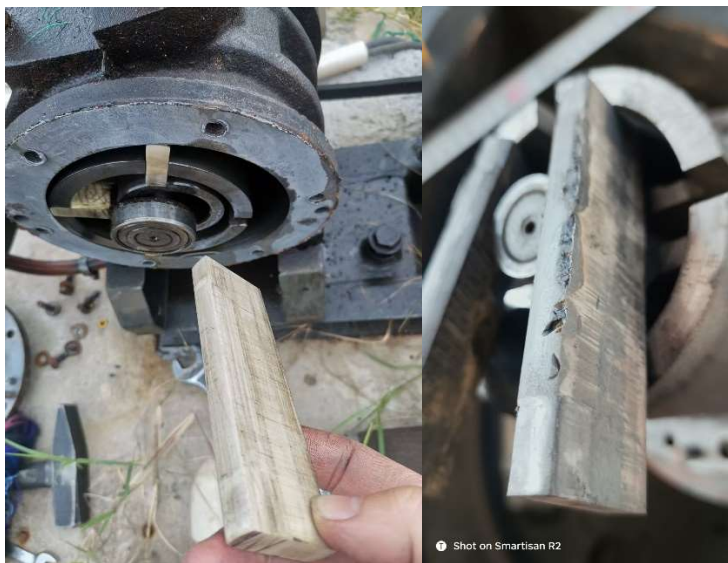
上图为回转式风机维修照片

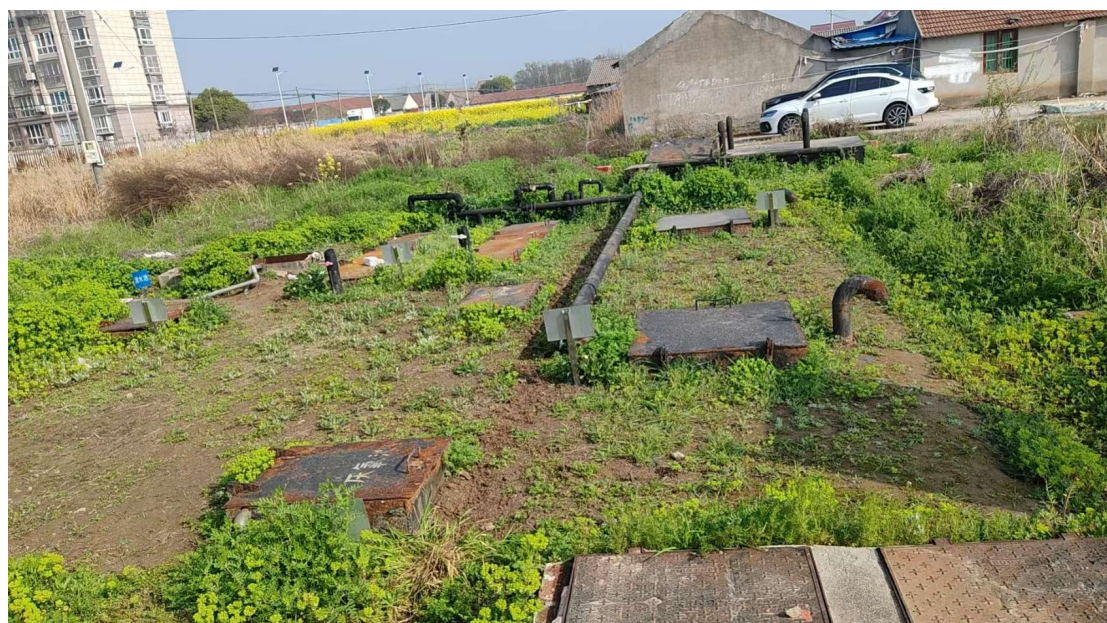
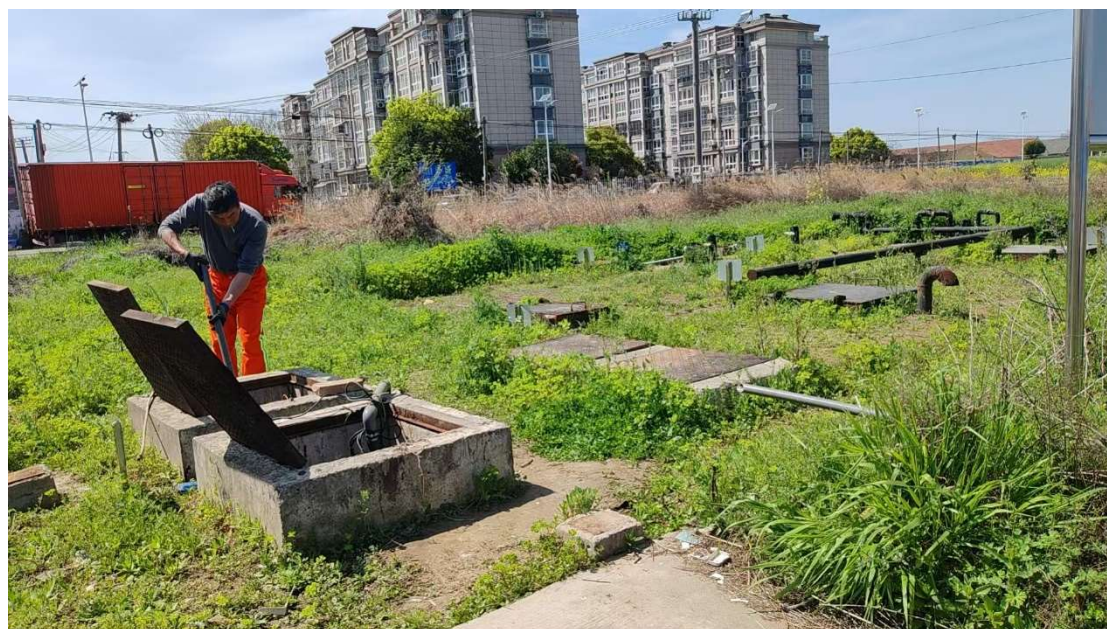
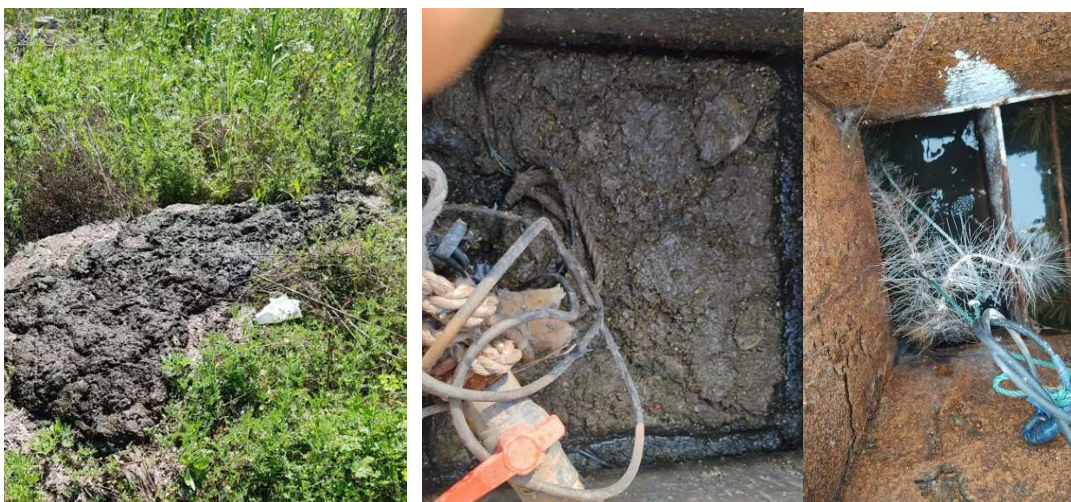
2、川港居站点，系我司重点关注站点，该站点年久失修，设备严重损毁，基本失去水质处理能力，存在：提升泵堵塞烧毁、风机滑片磨损卡死、控制柜损毁待更换、站点盖板生锈难以打开、地面及送气管网布满油污，通风风扇完全损毁（使得地下式设备间蜕变为充满油气的有限空间），现场围栏损毁等诸多问题。

图示为井内大量污泥,更换水泵等。

鉴于该站点已几乎丧失水质处理能力，且由于没有安全围栏，不具备有限空间作业条件，我司接手后，即对该站点进行报停处置，并于3月1日，4月2日，4月7日三次对淤塞的污泥池、进水池进行清池处理并更换提升泵，避免进水池和污泥池污泥进一步污染出水。

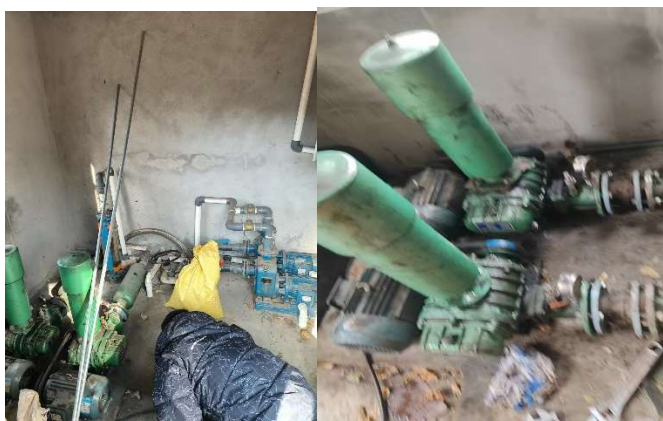
3、姜川村站点,2月7日,为我司完成该站点交接第一天,该站点主要设备罗茨风机轴承损坏,皮带断裂,致使设备停运。

上图为厂家更换罗茨风机现场。

由于罗茨风机属于重型设备,现场难以维修,我司对该机采取拆解送回原厂返修的方式,故对应拆解维修照片由厂家提供,无水印信息。

3月30日,我司抢修罗茨风机完毕,当日运回安装完成,由上表水质信息可知,4月11日该站点水质已恢复正常,原超标达52.4的总氮数值降为25.4。
