Anexo - TIPS Brasil GI14.40-N-069207 — Euro 5 - Diagnóstico e reparo do sistema Liquid Only - Caminhões

Diagnóstico e reparo do sistema Liquid Only - Ônibus

Veículo apresenta falha no sistema de pós tratamento dos gases de escape – luz MIL acende no painel de intrumentos – baixa pressão de ARLA 32 com alta rotação no sistema.

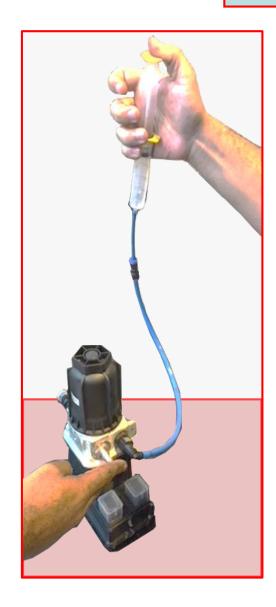
13 - Pump plate (micro válvulas travadas) da bomba de ARLA 32

Internamente à bomba, encontra-se a pump plate, peça composta por 3 micro válvulas de retenção responsáveis por garantir a sucção e a pressão de ARLA 32.

Quando uma destas micro válvulas não está perfeitamente vedada, a bomba perde sua eficiência.

Neste caso, deve-se tentar destravar as micro válvulas através do *flushing*: procedimento de lavagem através da pressurização de água desmineralizada.

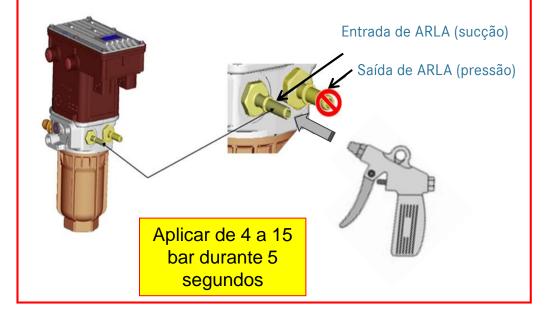
Quando a bomba de ARLA 32 do sistema Liquid Only permanecer em condições estáticas por um período maior do que 14 dias, em estado seco, pode ocorrer calcinação (oxidação), obstruindo a passagem do fluído.

Para desobstruir, conforme ilustração abaixo, com uma pistola de ar comprimido, injetar aproximadamente de 4 a 15 bar de pressão no orifício de entrada de ARLA 32 e verificar se o ar irá fluir livremente no orifício de saída. Se não ocorrer, repetir este procedimento por mais 3 vezes. Caso ainda continue obstruída, substituir a bomba completa e enviar para análise na fábrica.
