Anexo ao TIPS Brasil GI14.40-N-061874

Reparo na unidade dosadora de ARLA 32 (Sistema Ar Assistido) - Ônibus

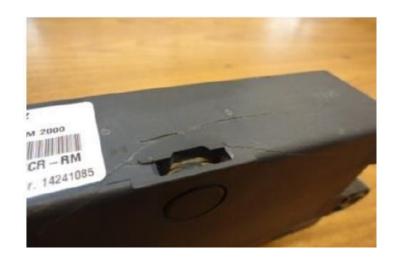
Detalhamento dos resultados da Engenharia: Caso 1

Módulo SCR apresenta registro de vários códigos de falha na condição "Armazenada".

A peça apresenta defeito elétrico devido a ruptura de um dos pinos do conector X tomada e ruptura da carcaça por intervenção mecânica.
