I. IDENTIFICACIÓN Y LOCALIZACIÓN DE LA ZONA

| ID Ficha | Región | Comuna | Provincia |
|---|---|---|---|
| ZCH_01 | Valparaíso | Isla de Pascua | Isla de Pascua |
| DENOMINACIÓN | Haja Piko | | |

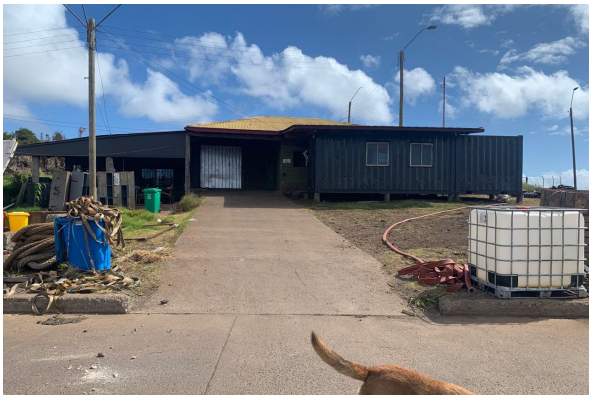
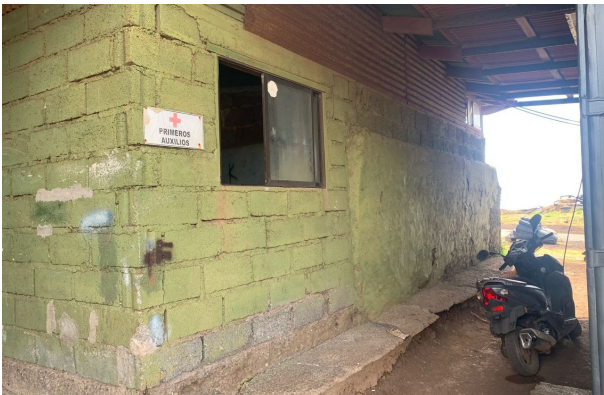
Foto 1.6 Bodega y 1.7 Estanque

Estado Actual: A pesar de las fisuras y la erosión en algunas partes del revestimiento, el estanque sigue siendo funcional y operativa, aunque requiere mantenimiento preventivo para garantizar su integridad estructural.

Estado Actual: Las bodegas muestran fisuras superficiales y algunos desprendimientos de material debido a la humedad, pero en general están en estado regular de conservación.

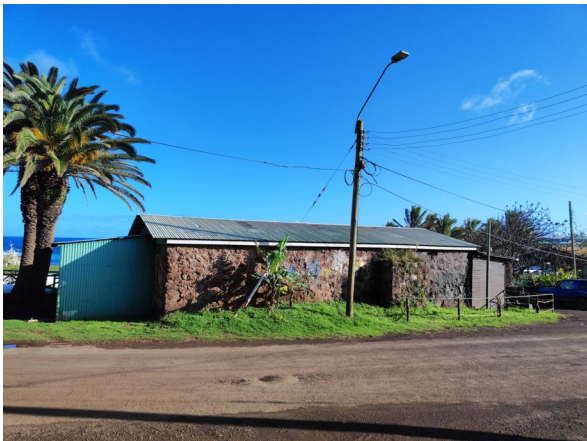
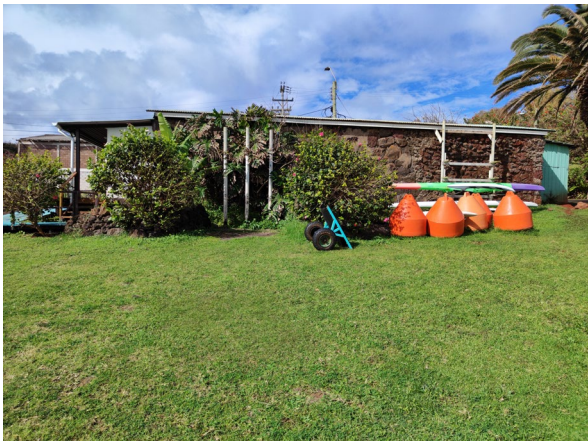
Foto 1.14 Bodega de combustible

Estado Actual: El inmueble sigue siendo funcional, pero presenta algunas fisuras y daños estructurales menores debido al paso del tiempo. La estructura de mampostería se conserva, pero requiere mantenimiento para asegurar la integridad de la bodega y prevenir posibles problemas.

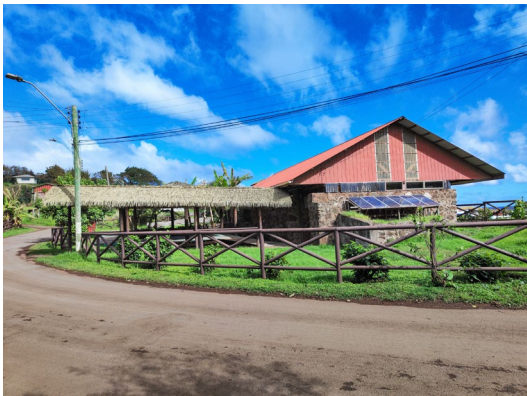
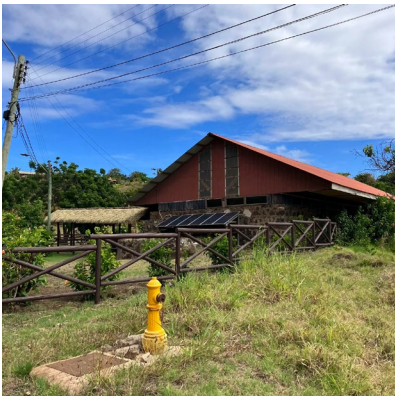
Foto 1.15 Grasería y 2.26 estanque Anexo

Estado Actual: La estructura de la grasería está en estado regular, con algunas fisuras y desprendimientos de material, aunque sigue siendo funcional y representa un aspecto importante de la industria ganadera en la isla.
