I. IDENTIFICACIÓN Y LOCALIZACIÓN DE LA ZONA

| ZCH_02 | Valparaíso | Isla de Pascua | Isla de Pascua |
| DENOMINACIÓN | Koreha Viri Viri Ngao | | |

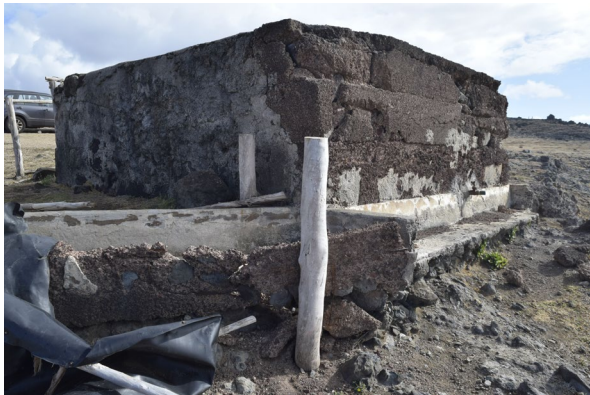
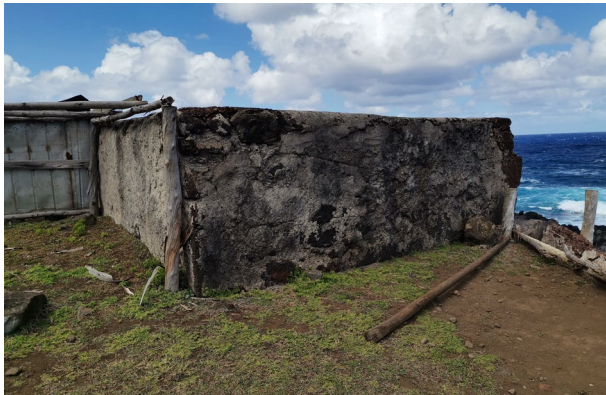
Foto 2.4 Estanque para agua

Este estanque fue construido entre 1920 y 1953, diseñado para almacenar agua proveniente del molino y abastecer a los abrevaderos anexos. Con dimensiones de 4.84 metros de largo, 4.88 metros de ancho y 1.83 metros de alto, el estanque está hecho de piedra y cemento, destacándose por su robustez y durabilidad. Esta estructura era el núcleo del sistema hidráulico de Korega Viri Viri Njao (Vinapu), conservando el agua para distribuirla en el área.

| Estanque: 50% | |

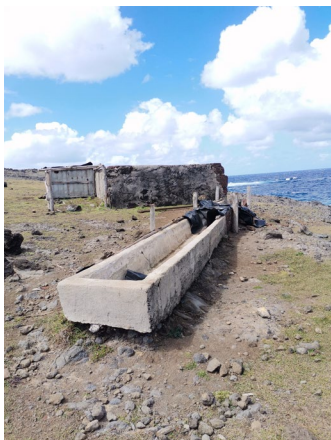
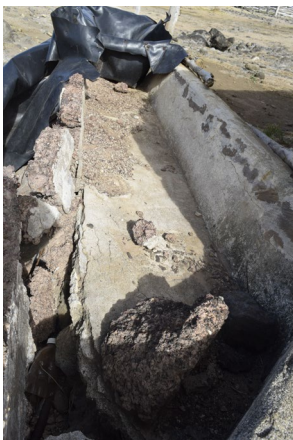
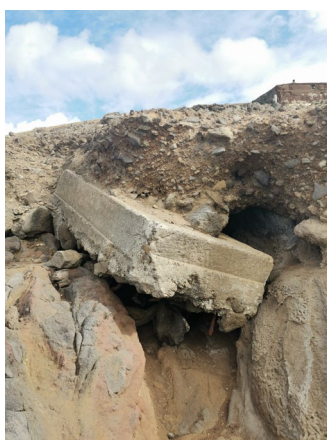
Foto 2.5 Abrevadero – 2.7 Abrevadero semi enterrado

Tres abrevaderos, complementaban el sistema de distribución de agua en Korega Viri Viri Njao (Vinapu). El primero mide 10.7 metros de largo, 0.7 metros de ancho y 0.3 metros de alto, mientras que el segundo adosado al estanque de agua tiene unas dimensiones de 4.8 metros de largo, 0.7 metros de ancho y 0.3 metros de alto. Además de los abrevaderos mencionados, existe otro abrevadero en el área, numero ID 2.7. Esta estructura, aunque actualmente en ruinas, muestra los restos de lo que fue un abrevadero más. Estaban construidos con piedra y cemento, y su diseño alargado permitía que el ganado accediera al agua fácilmente.

| Abrevaderos: 40% | |
| Abrevaderos: 65% | |
