I. IDENTIFICACIÓN Y LOCALIZACIÓN DE LA ZONA

| ID Ficha | Región | Comuna | Provincia |
|---|---|---|---|
| ZCH_07 | Valparaíso | Isla de Pascua | Isla de Pascua |
| DENOMINACIÓN | Mauku Roa | | |

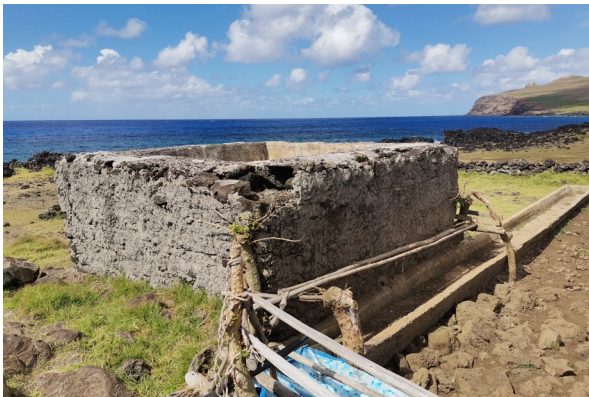
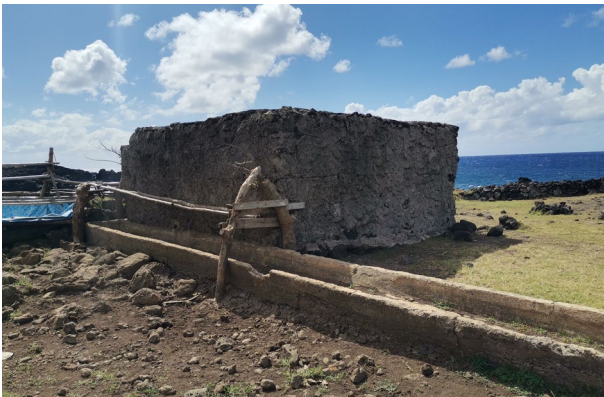
Foto 7.4 Estanque para agua

Estado Actual: Aunque la estructura permanece en buen estado, el estanque ya no cumple con su función original. El uso actual es casi nulo.

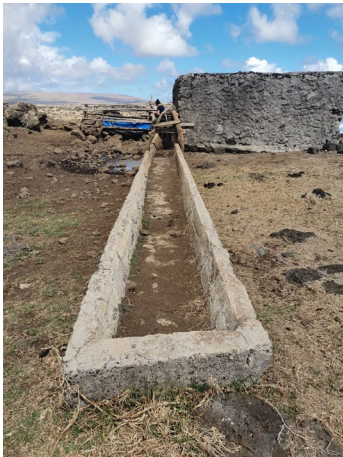
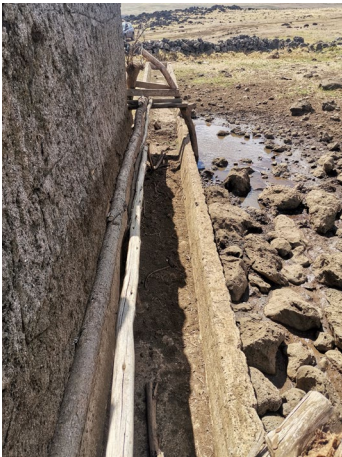
Foto 7.6 Abrevadero

Estado Actual: Aunque no se utiliza de manera continua, la estructura se encuentra en buen estado y sigue siendo funcional de manera ocasional.

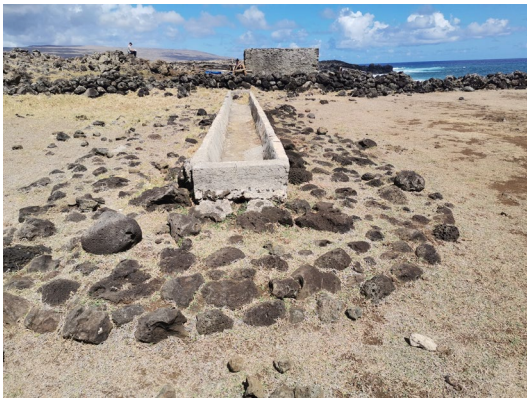
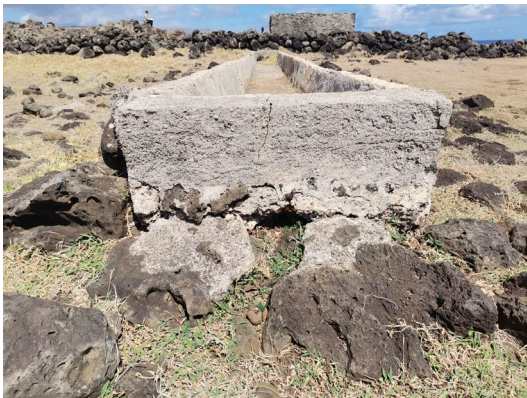
Foto 7.7 Abrevadero

Estado Actual: Se ha adaptado con un pavimento de roca que rodea el perímetro, mejorando la accesibilidad y protegiendo la estructura de la erosión. Aunque no se tiene certeza sobre la fecha de colocación, el pavimento está en buenas condiciones.

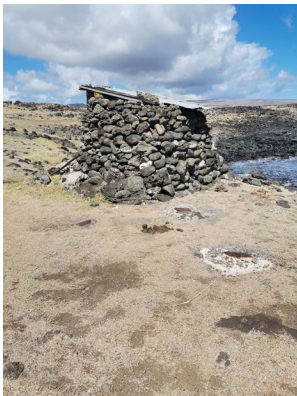
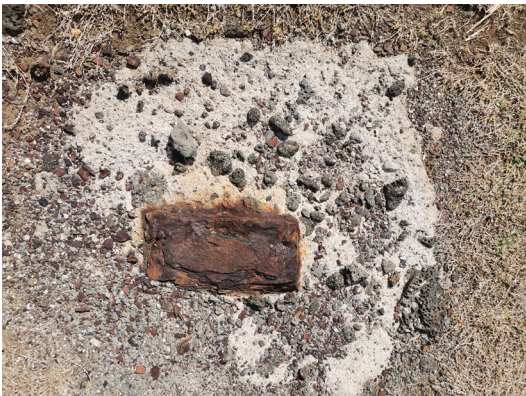
Foto 7.1 Pozo – Foto 7.2 Molino

Estado Actual: El pozo sigue en uso y está protegido por una estructura de piedra, asegurando la seguridad y la calidad del agua.

Molino de Viento (ID 7.1): El molino original ya no está en el sitio, solo quedan restos de la fundación.
