I. IDENTIFICACIÓN Y LOCALIZACIÓN DE LA ZONA

| ID Ficha | Región | Comuna | Provincia |
|---|---|---|---|
| ZCH_08 | Valparaíso | Isla de Pascua | Isla de Pascua |
| DENOMINACIÓN | Peka Peka | | |

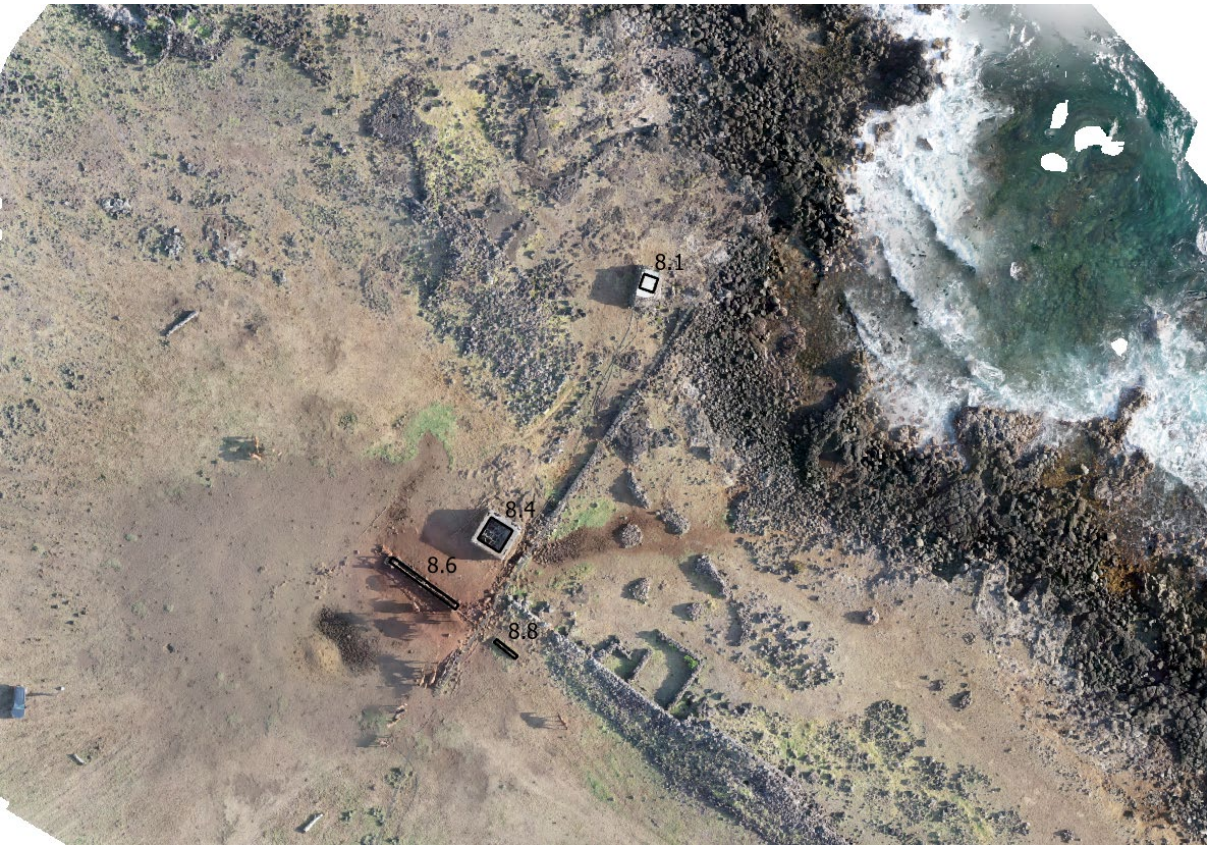
ÁREA DE CONSERVACIÓN

- ICH-BC\_8.4 Estanque
- ICH-BC\_8.6 Abrevadero
- ICH-BC\_8.8 Abrevadero

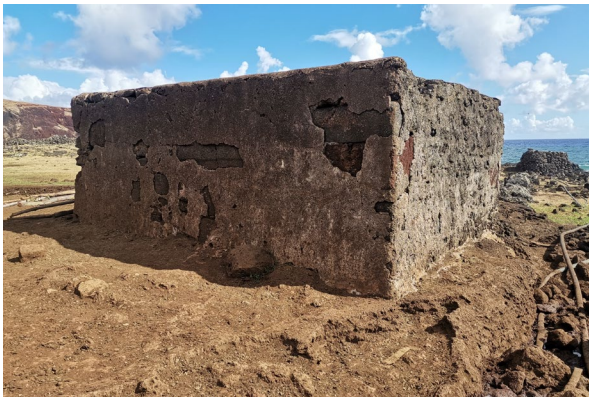
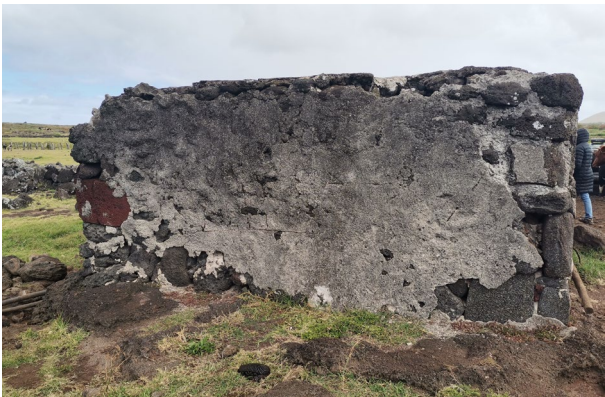
Foto 8.4 Estanque para agua

Descripción: Estanque de piedra y cemento de 4.81 metros de largo, 4.81 metros de ancho y 2.0 metros de alto. Este estanque almacenaba agua proveniente de un molino y surtía a los abrevaderos anexos.  
Estado Actual: El estanque sigue siendo funcional en su uso ocasional, aunque presenta fisuras y desprendimientos en el revestimiento, especialmente en su parte norte debido a la erosión.

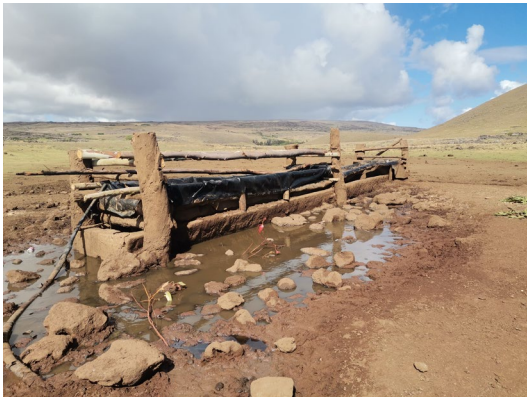
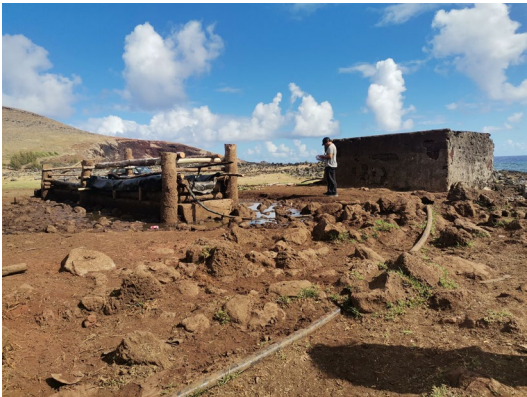
Foto 8.6 Abrevadero

Descripción: Abrevadero de piedra y cemento de 10.83 metros de largo, 1.22 metros de ancho y 0.33 metros de alto, ubicado al oeste del estanque. Se utilizaba para proporcionar agua al ganado.  
Estado Actual: El abrevadero está en buen estado, aunque presenta signos de desgaste en sus paredes y sigue siendo utilizado de manera ocasional.

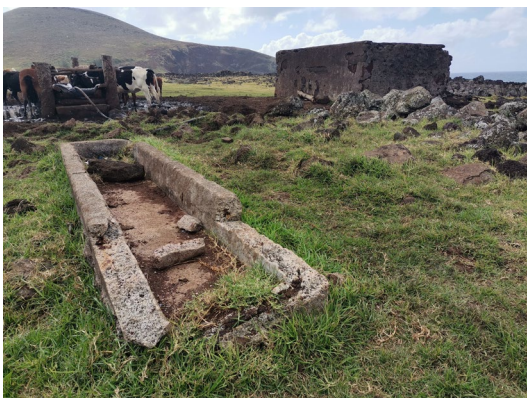
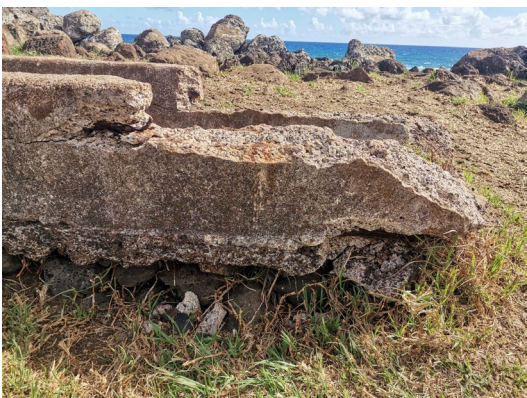
Foto 8.8 Abrevadero

Descripción: Abrevadero de piedra y cemento de 3.82 metros de largo, 0.85 metros de ancho y 0.33 metros de alto, ubicado al este del estanque.  
Estado Actual: Similar al abrevadero oeste, el abrevadero este está funcional, pero presenta grietas y erosión que requieren mantenimiento.

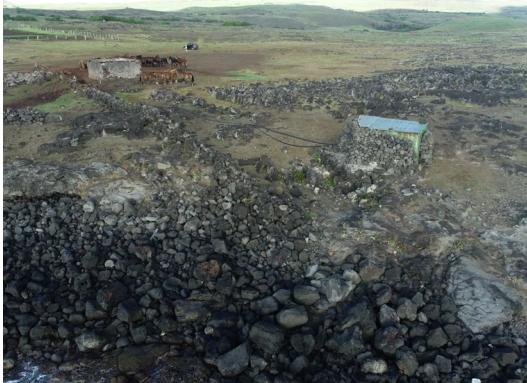
Foto 8.1 Pozo

Descripción: Pozo de 4.50 metros de profundidad y 0.60 metros de diámetro, utilizado para extraer agua y distribuirla a través de las cañerías. (registro año 1963)  
Estado Actual: El pozo sigue en uso activo y presenta una estructura de protección de piedra que ha mantenido su estabilidad a lo largo del tiempo.
