I. IDENTIFICACIÓN Y LOCALIZACIÓN DE LA ZONA

| ZCH_09 | Valparaíso | Isla de Pascua | Isla de Pascua |
| DENOMINACIÓN | Hanga 'Ōteo - Hanga Kua-kua | | |

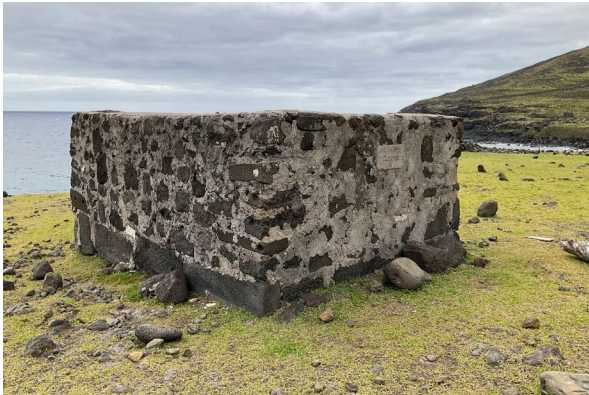
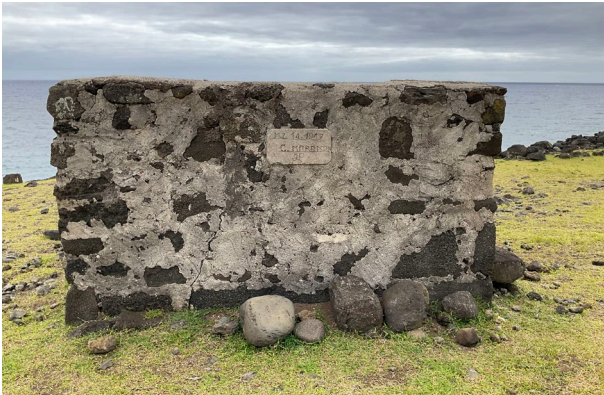
Foto 9.4 Estanque para agua

Descripción: Estanque de piedra y cemento de 4.56 metros de largo, 2.96 metros de ancho y 2.12 metros de alto. Fue utilizado para almacenar agua y distribuirla a los abrevaderos anexos.  
Estado Actual: El estanque sigue siendo funcional en su uso ocasional, aunque presenta fisuras y desprendimientos menores, especialmente en el revestimiento. La base del muro norte presenta signos de desplazamiento y erosión que deben ser monitoreados para evitar mayores daños.

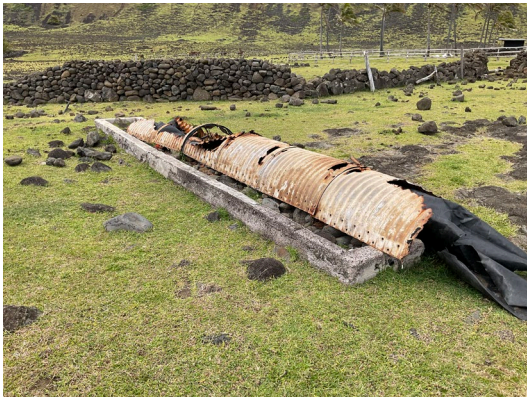
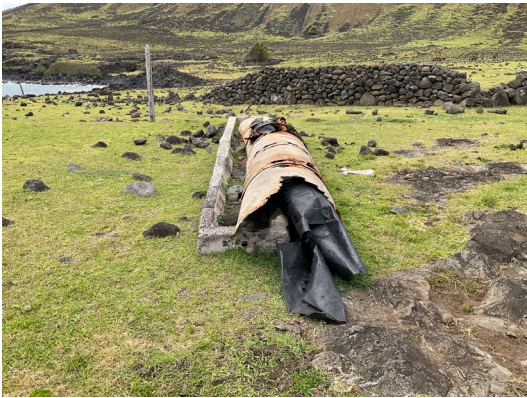
Foto Abrevadero 1

Descripción: Abrevadero de piedra y cemento de 6.82 metros de largo, 0.87 metros de ancho y 0.2 metros de alto, ubicado al este del estanque. Utilizado para abastecer de agua al ganado.  
Estado Actual: Presenta señales de colapso parcial en las paredes y la erosión es evidente. También muestra fisuras visibles que han comprometido la integridad de la estructura.

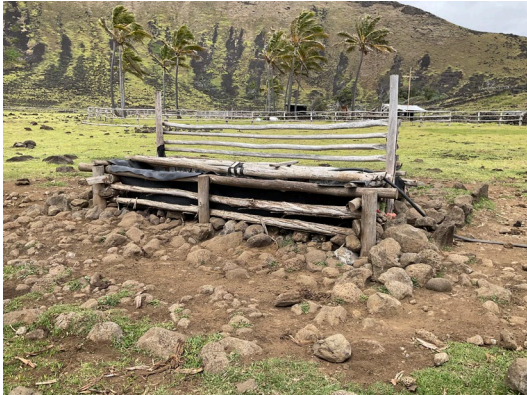
Descripción: Abrevadero de piedra y cemento de 3.6 metros de largo, 0.6 metros de ancho y 0.2 metros de alto, ubicado al norte del estanque. (registro año 1963)  
Estado Actual: Al igual que el Abrevadero 1, este abrevadero muestra daños importantes como fisuras y pérdida de material, lo que reduce su capacidad de almacenamiento y distribución de agua.

Foto Abrevadero 2 - Foto 9.2 Pozo

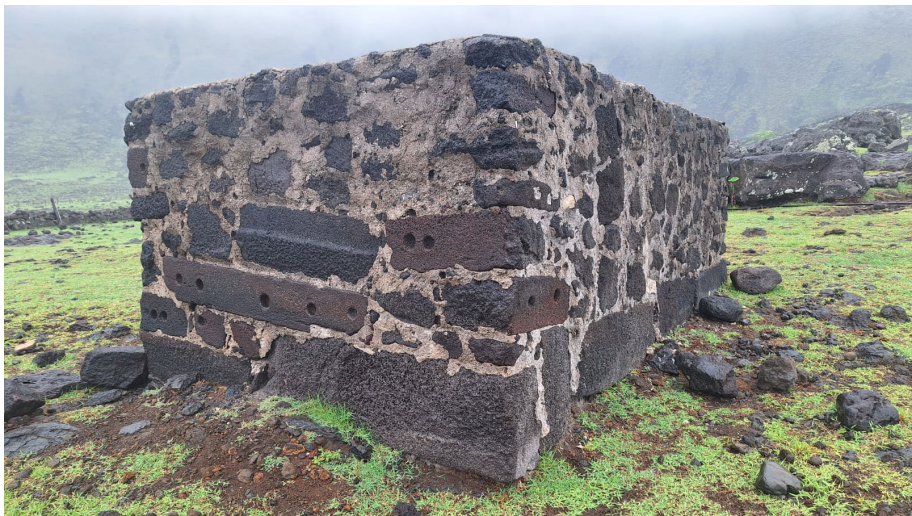
Imagen 01. Cara Norte y Oeste. Se evidencia uso de material arqueológico y aglutinante.

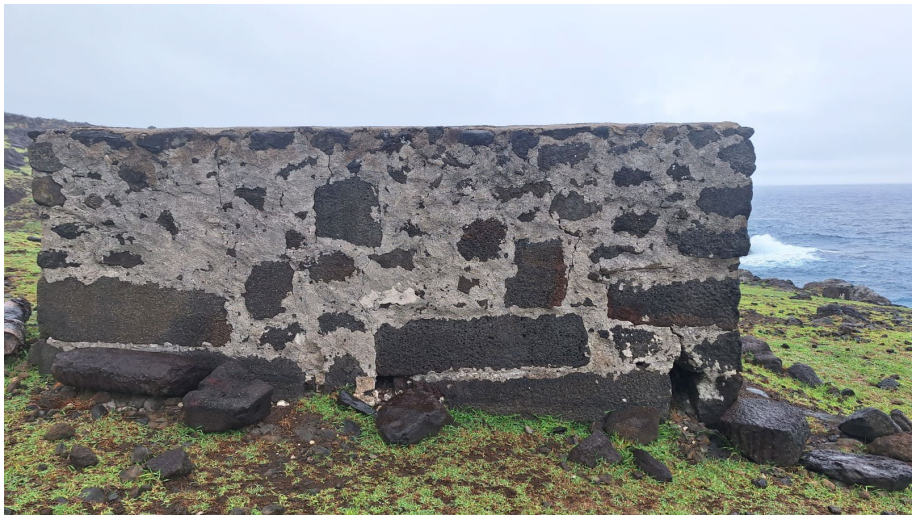
Imagen 02. Vista de cara Este. Evidencia de agrietamiento en base y desarrollo de grieta diagonal siguiendo las uniones de los bloques.

Sin embargo, se presenta una grieta vertical en la base del muro norte de la estructura, posiblemente producto de un asentamiento dada la erosión del suelo por ese sector, y que con el pasar del tiempo y las lluvias podría acrecentarse.

Se recomienda que de manera preventiva se realice mantenimiento en la base del muro norte a modo de evitar futuros desplazamientos y el continuo desaplome del muro.

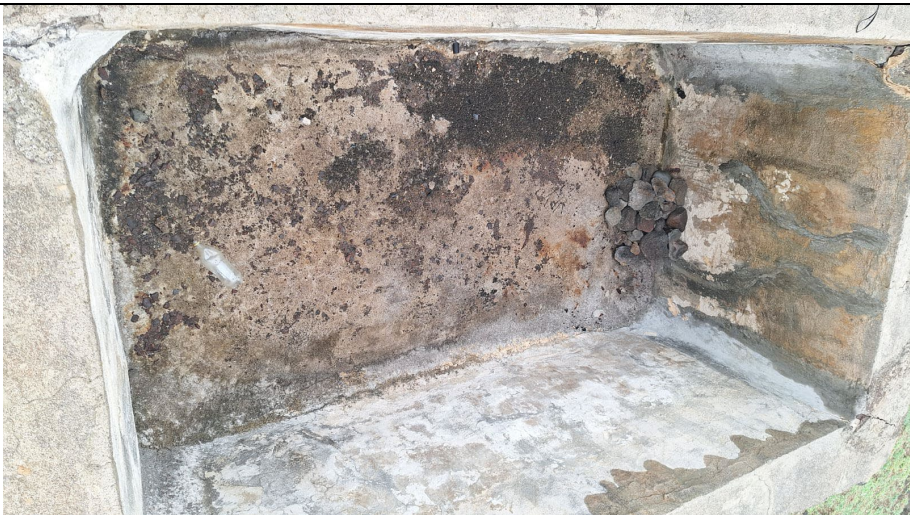
Imagen 03. Vista interna con alteraciones como humedad, hongos y algunas grietas reparadas.
