FICHA DE REGISTRO DE INMUEBLES

ICH-BC\_3.6

Estanque

Vaihu

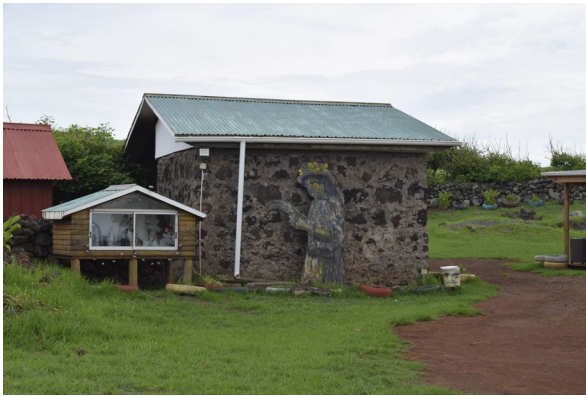
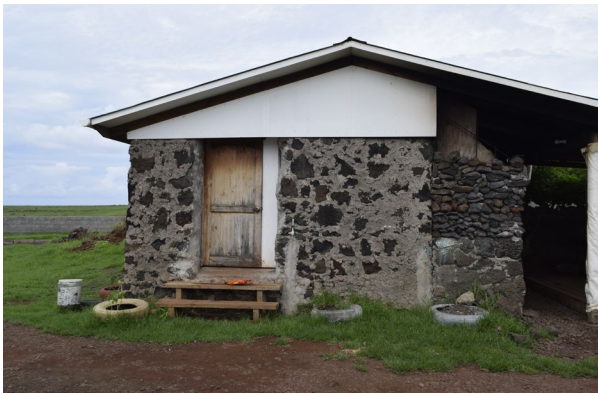
Fotos 3.6 Estanque intervenido

- Estanque Principal (ID 3.6): Este estanque de piedra y cemento, con dimensiones de 3.4 metros de largo, 3.4 metros de ancho y 2 metros de altura, servía como depósito central de agua para el sitio. Alimentado por el molino, su propósito era almacenar agua para surtir los abrevaderos adyacentes y proporcionar un suministro confiable tanto para consumo humano como para los animales. En la actualidad, este estanque ha sido intervenido y adaptado para un uso diferente: se utiliza como bodega, lo que implica que su estructura original ha sido modificada para acomodar esta nueva función, perdiendo así parte de su carácter original de almacenamiento de agua.

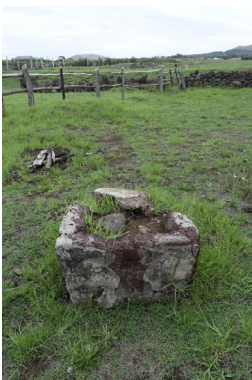
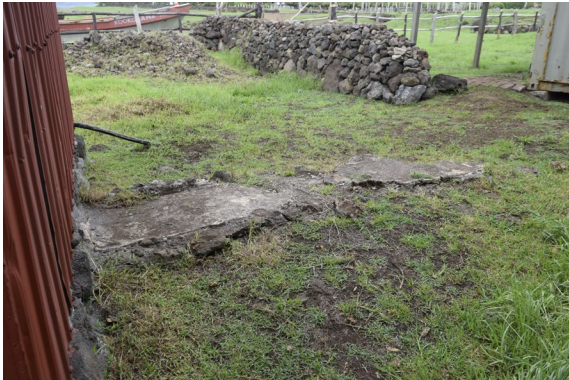
Foto restos abrevaderos

- Abrevaderos (ID 3.7 y 3.8): Dos abrevaderos de piedra y cemento complementaban el sistema de agua. El primero (ID 3.7), de mayor tamaño, medía 13.3 metros de largo, 0.8 metros de ancho y 0.3 metros de alto, y estaba anexo al estanque principal. El segundo (ID 3.8), de 2.3 metros de largo, 0.3 metros de ancho y 0.3 metros de alto, se ubicaba también cerca del estanque, aunque las fotografías actuales muestran que solo queda la base de esta estructura, evidenciando su deterioro y el paso del tiempo.
