COMPTE RENDU RELEVES TECHNIQUES

Nos Références : OP2024-01-19-0137

N° de Contrat :	fvjfgudh
N° de Sinistre:	jjkhjkjk7777
Nature du Sinistre :	Dégâts des eaux
Lieu du sinistre :	23 Rue Marcello Mastroianni 93000 Bobigny
Date du sinistre :	30/08/2024
Date du rendez-vous RT :	23/10/2024

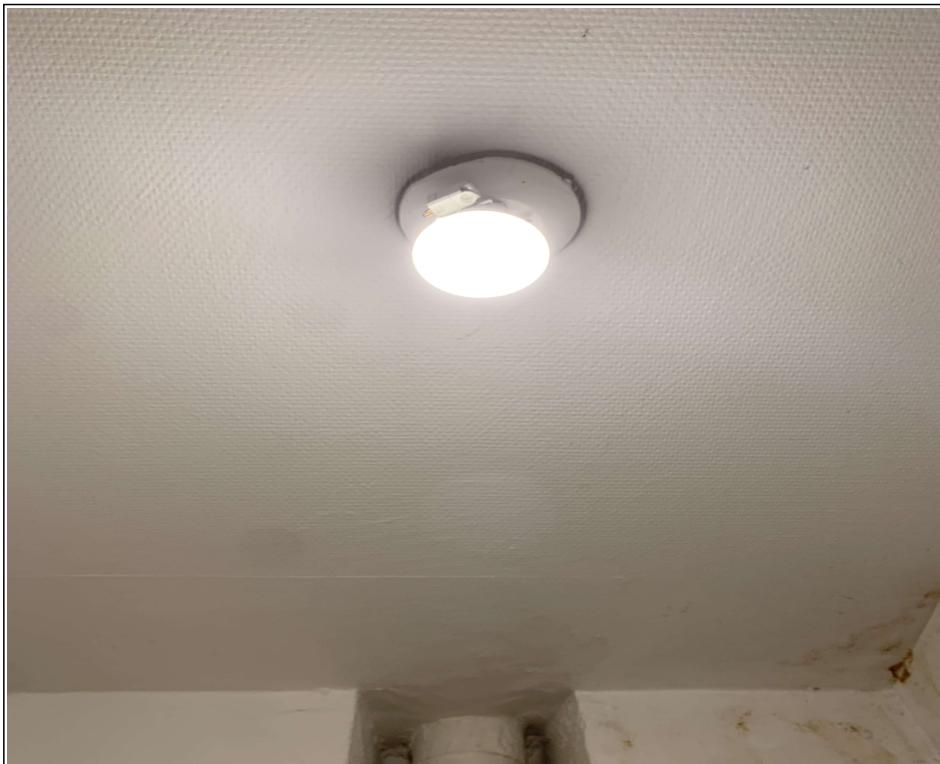
Plafond

1-3- Traitement de PLAFOND / Sinistré

12%

TOILE DE VERRE, PEINTURE

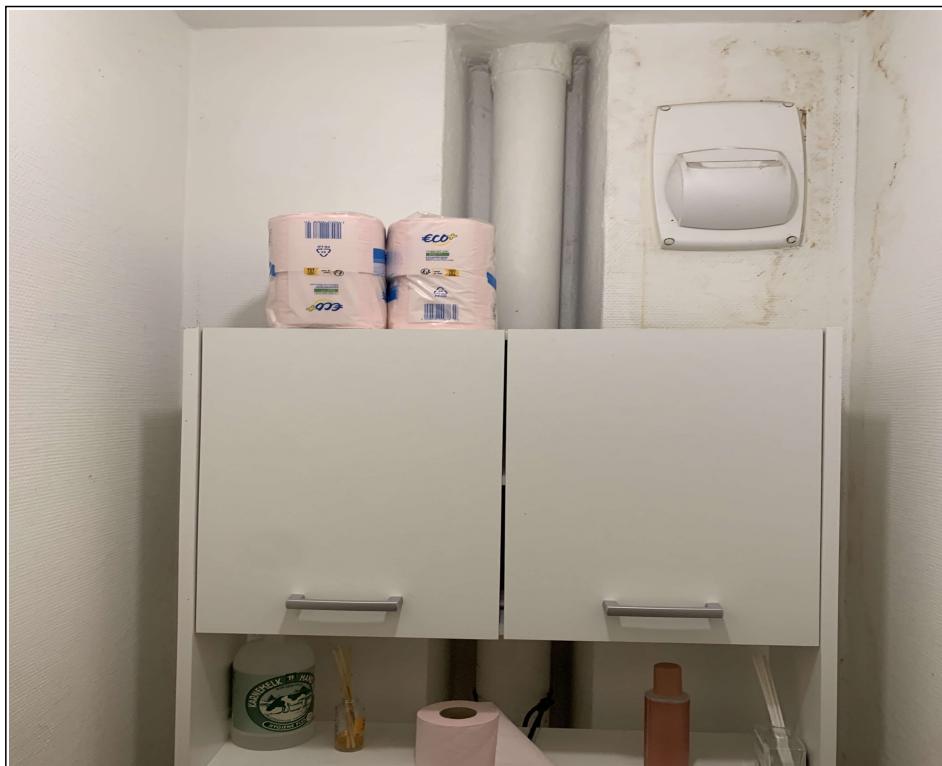
Mur 1

1-3- Traitement de MUR_1 Sinistré

12%

TOILE DE VERRE, PEINTURE

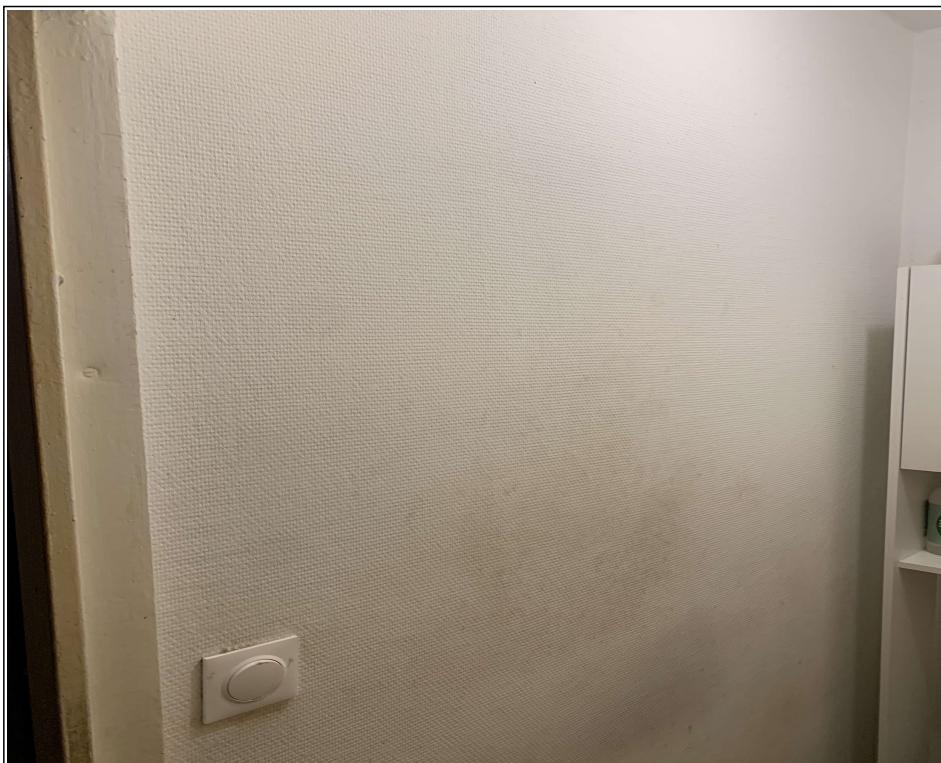
Mur 2

1-3- Traitement de MUR_2 Sinistré

12%

TOILE DE VERRE, PEINTURE

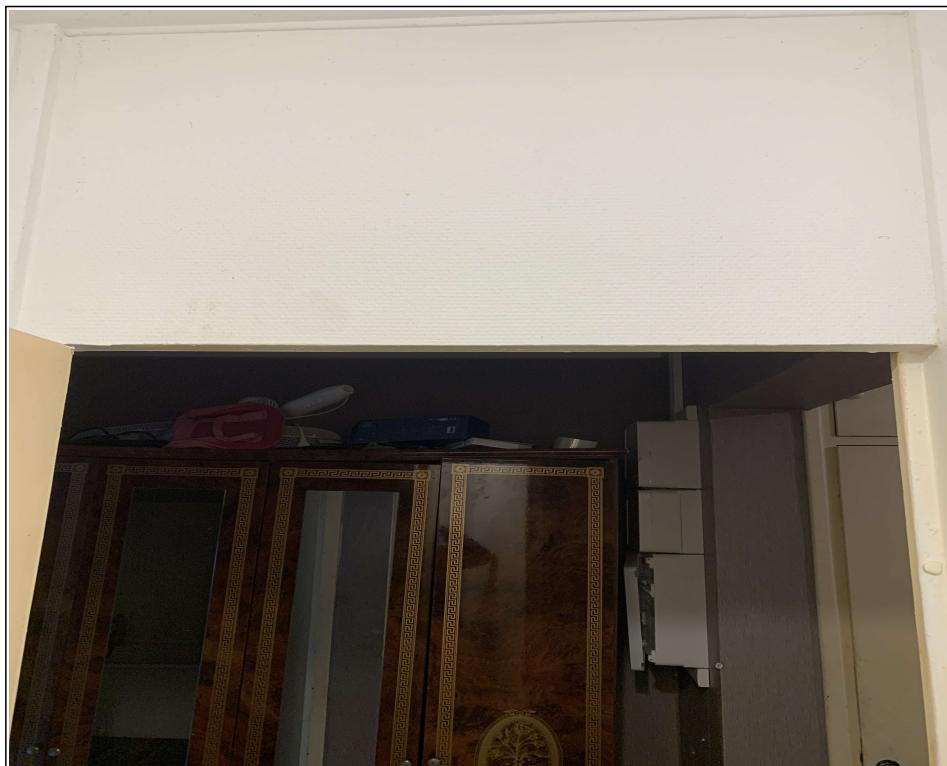
Mur 3

1-3- Traitement de MUR_3 Sinistré

12%

PEINTURE, TOILE DE VERRE

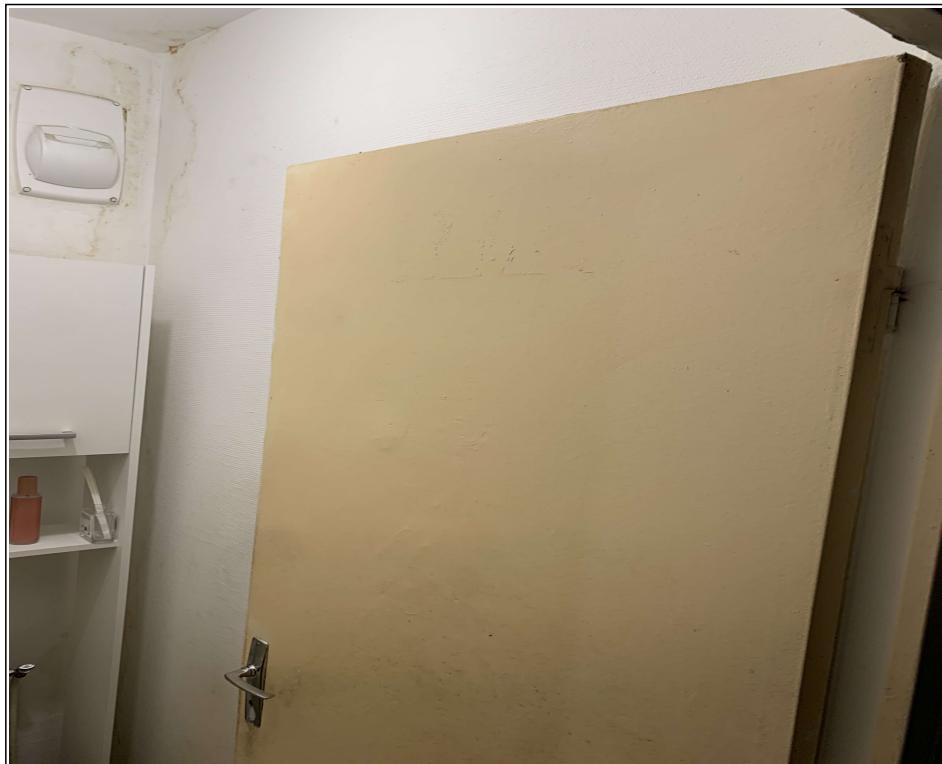
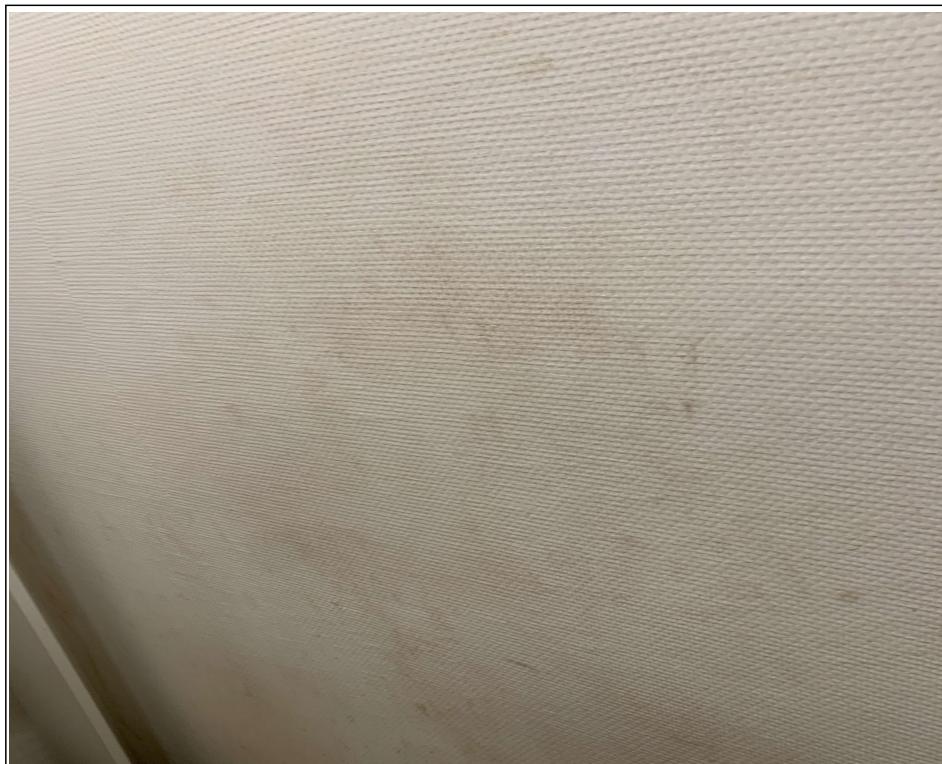
Mur 4

1-3- Traitement de MUR_4 Non Sinistré

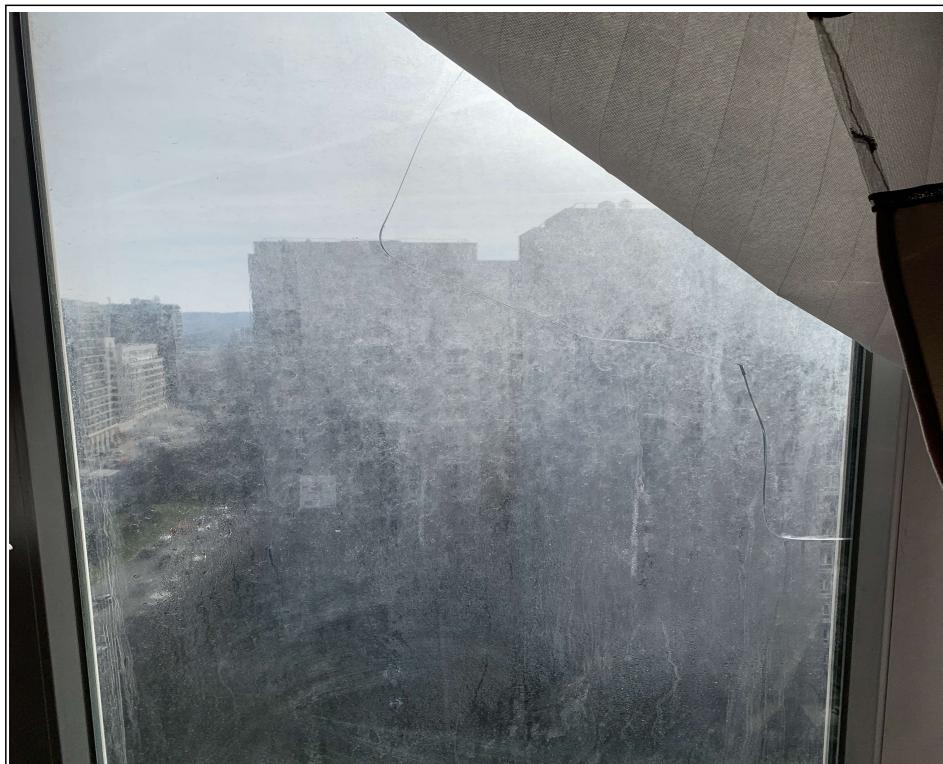
Carreau cassé mur 1
