**RELATÓRIO DO 1º MONITORAMENTO DAS NÃO CONFORMIDADES DO  
PROCESSO CTR Nº 01/2025**

**PROCESSO DE FISCALIZAÇÃO TÉCNICO-OPERACIONAL DOS TERMINAIS  
RODOVIÁRIOS INTERMUNICIPAIS CONCEDIDOS À EMPRESA SOCICAM**

**CONTRATO Nº 0.000.000/00**

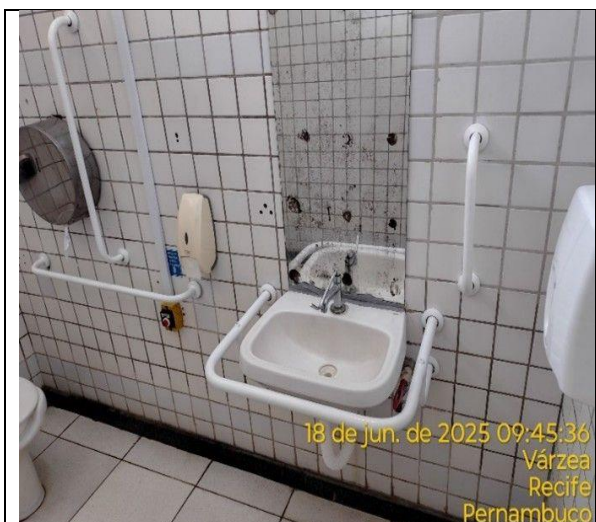
**TIP 2025\_01** - Infiltração em coluna de sustentação da estrutura metálica da área de embarque e desembarque do Terminal de Recife (TIP)

**Não Conformidade TIP 2025 01** Infiltração em coluna de sustentação da estrutura metálica da área de embarque e desembarque do Terminal de Recife (TIP)

**Constatação:** Situação da infiltração em coluna de sustentação do Terminal de Recife em 18/06/2025.

Situação da infiltração em coluna de sustentação do Terminal de Recife em 18/06/2025.

**Análise da ARPE:** Não Conformidade pendente. Recomenda-se que a SOCICAM encaminhe comprovação de conclusão desses serviços, que se encontram em atraso considerando a informação da SOCICAM constante da Carta SAP/PER/ARPE N° 002/2025.

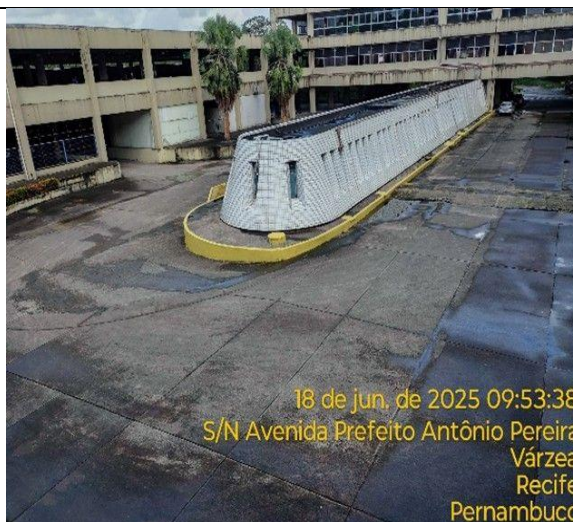
Situação da coluna de sustentação em processo de restauração no Terminal de Recife em 30/09/2025.
