**RELATÓRIO DO 1º MONITORAMENTO DAS NÃO CONFORMIDADES DO  
PROCESSO CTR Nº 01/2025**

**PROCESSO DE FISCALIZAÇÃO TÉCNICO-OPERACIONAL DOS TERMINAIS  
RODOVIÁRIOS INTERMUNICIPAIS CONCEDIDOS À EMPRESA SOCICAM**

**CONTRATO DE CONCESSÃO DE SERVIÇO PÚBLICO Nº 0.000.000/00**

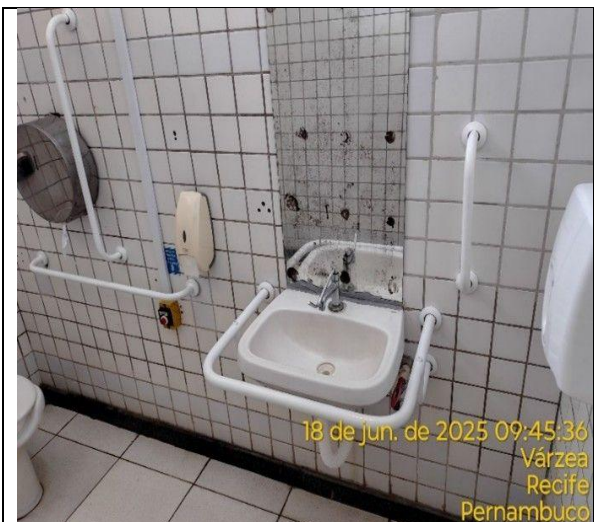
**TIP 2025\_01** - Infiltração em coluna de sustentação da estrutura metálica da área de embarque e desembarque do Terminal de Recife (TIP)

**Não Conformidade TIP 2025\_01** – Infiltração em coluna de sustentação da estrutura metálica da área de embarque e desembarque do Terminal de Recife (TIP)

**Constatação:** Infiltração em coluna de sustentação da estrutura metálica da área de embarque e desembarque

| Infiltração em coluna de sustentação da estrutura metálica da área de embarque e desembarque | Falta de manutenção adequada no banheiro feminino para PCD localizado no primeiro andar do Terminal de Recife (TIP) |

**Análise da ARPE:** Não Conformidade pendente. Recomenda-se que a SOCICAM encaminhe comprovação de conclusão desses serviços, que se encontram em atraso considerando a informação da SOCICAM constante da Carta SAP/PER/ARPE N° 002/2025.
