# Inspection/Expertise réfractaire SAVED Lasse

Rev.	Date	Description	Auteur	Approba°
0	09/10/2024	Première Publication	CP	AP

# 1. Résumé des observations et préconisations

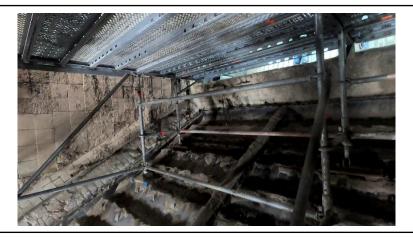
Fracturation des éléments réfractaires avec perte d'épaisseur du mur de chute Endommagement sur rives de grille et collecteur

Causes, Nature, Origine Le réfractaire du mur de chute est fissuré et fracturé dans toutes les directions avec perte d'épaisseur de plusieurs centimètres. Défauts concentrés sur la droite. L'origine est :

- Blocage en dilatation de la zone : avec l'élévation de température provoque la dilatation du réfractaire; s'il n'y a pas assez de joints(nombre et épaisseur) la montée en charge, puis la rupture mécanique se produisent
- L'abrasion par les matières solides et éventuellement les variations thermiques associées Les rives de grille : fracturations multiples; les origines sont comparables au mur de chute

Vue générale de la zone avec endommagements

Utilisation d'un matériau à haute performance mécanique (béton type Gibram par exemple, ou briques haute teneur en alumine) avec l'accommodement de dilatation suivant un calcul précis de la dilatation attendue

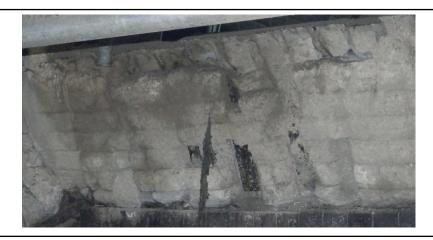
Mur de chute côté droit avec endommagements

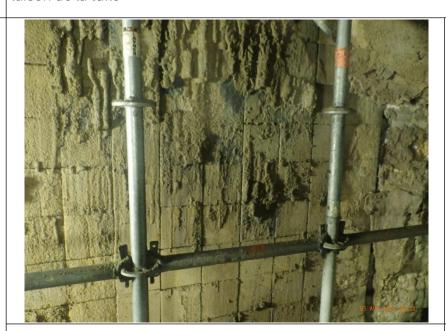
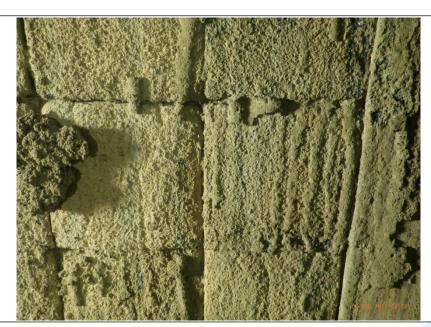
Perte d'épaisseur des tuiles en partie basse de l'incinérateur

Causes, Nature, Origine Les tuiles présentent un faciès corrodé/usé, avec perte d'épaisseur importantes, voire laissant apparaître les trous d'ancrage par endroit. Certaines tuiles sont fragilisées et rompent.

La raison : corrosion chimique par les cendres fondues (synonyme : laves, scories) : attaque chimique du SiC et de l'agent de laison de la tuile

Perte d'épaisseur et usure importante des tuiles par corrosion

L'historique montre une usure rapide. Il peut s'avérer intéressant d'évaluer (à l'échelle Groupe) les produits disponibles vis-à-vis de la corrosion : tuiles à liaison oxyde, tuiles à liaison nitrure, propriétés de structure etc... Mettre en perspectives le coût des tuiles avec leur durée de vie

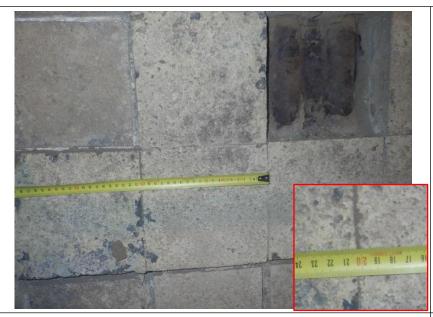
Gonflement et fragilisation des tuiles aux niveaux 2 et 3 de l'échafaudage

Causes, Nature, Origine Certaines tuiles prennent 5cm de gonflement par une cause exogène : l'oxydation du SiC. L'éffacement des joints entre tuiles se produit, puis le blocage et enfin la chute de la tuile

Tuile SiC ayant pris 1 cm de dilatation (nombreuses mesures dimensionnelles qui confirment)

La qualité de la tuile est essentielle, mais peu de données disponibles. Il peut s'avérer intéressant d'évaluer (à l'échelle Groupe) les produits disponibles vis-à-vis de la corrosion : tuiles à liaison oxyde, tuiles à liaison nitrure, propriétés de structure etc... Mettre en perspectives le coût des tuiles avec leur durée de vie Autre option : généraliser les tuiles à large joint (Veolia) mais avec une stricte politique de réfection des joints à chaque arrêt

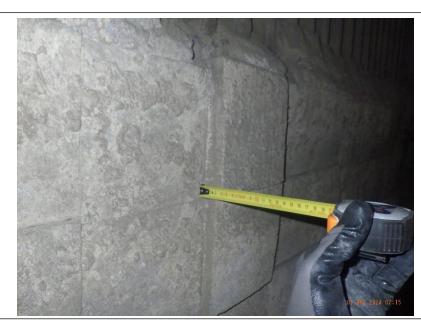
Blocage et éjection des tuiles (rupture de l'ancrage)

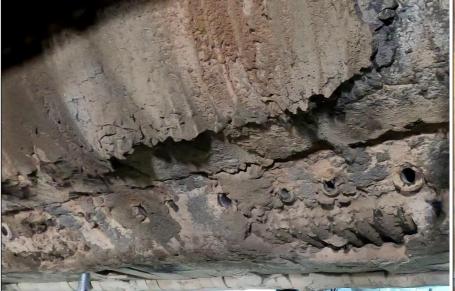
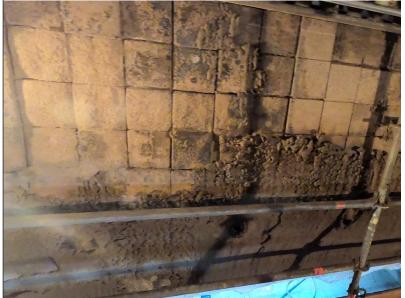
Endommagement 2 rangées de buses avec gros désordre sur la rangée inférieure

Causes, Nature, Origine Les buses : injection d'air cyclique et chocs thermiques. Ruptures fréquentes des entourages de buses avec mise à nu de tubes. La courbure de la zone rend complexe la réponse matériau : produit à haute résistance mécanique, politique strict de joint de dilatation. Evaluation de produits alternatifs (masse à damer?)

Rangée inférieure : rupture mécanique et mise à nu de tubes

Rangée supérieure : pas de gros désordres apparents

Utilisation de produits à haute résistance mécanique, politique strict de joint de dilatation. Evaluation de produits alternatifs (masse à damer?)

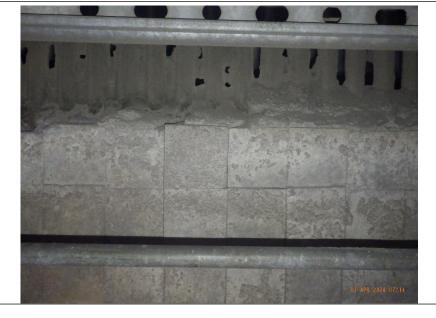
Endommagement Disparition partielle du solin en béton

Causes, Nature, Origine Le solin en béton est fracturé et chute par fragment. Perte de sa fonction de protection de la zone interface réfractaire/tubes, et passage privilégié de cendres à l'arrière avec effet de poussée ( certaines tuiles décollées des tubes – voir photo ci-dessous). Zone très sollicitée car fort gradient thermique . Présence de sels condensés avec attaque chimique du béton

Rupture du solin béton

Aménager des joints de dilatation périodique sur solin, et utiliser un produit inerte vis-à-vis des sels : masse à damer ou un béton à liaison chimique

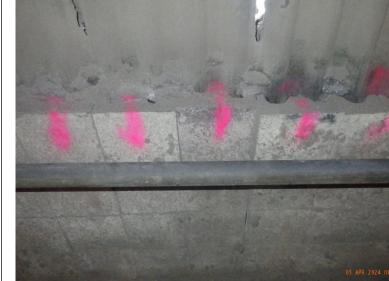
Disparition du solin : effets collatéraux sur tuiles : décollement et fissuration
