Reconstruction ligne 1 Inspection ligne 2

Trisalid 2024

Sommaire du rapport

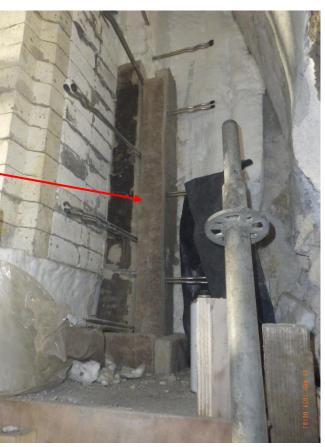
Visuel sur montage pilier (notez les ancrages et les blocs fibreux)

Montage complexe mais qui permet d'accommoder les mouvements relatifs foyer/parcours tout en garantissant une bonne isolation thermique

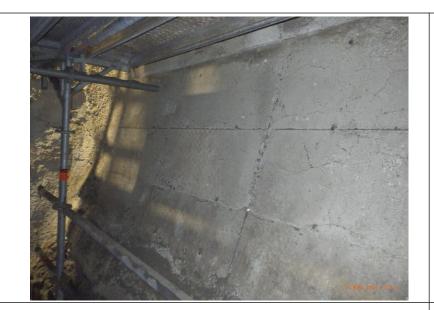
On note principalement de la fissuration plus ou moins dense, et peu de corrosion (cendres). Des zones écaillées : perte d'épaisseur de plusieurs centimètres « d'un coup ».

Causes, Nature, Origine La fissuration (photo de droite) peut provenir d'une variation thermique trop rapide : arrêt froid ou démarrage consécutif, voire séchage mal maîtrisé en 2023

Adopter des pratiques 'arrêt et de redémarrage avec une évolution lente de la température pour limiter la fissuration

Conserver à l'esprit la pose de joints de dilatation de largeur suffisante (calcul à partir des données du matériau et de la température pressentie dans la zone)

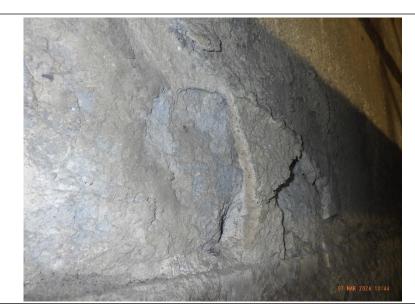
L'écaillage structural provient d'un blocage local en dilatation

Ecaillage structural sur béton

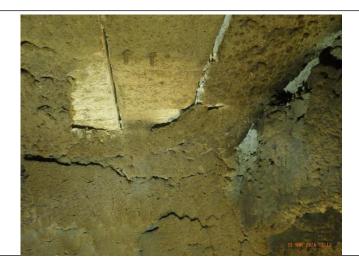
Certains anneaux sont affaissés par rapport à la courbe moyenne. L'integrite de la voûte n'est pas atteinte de ce point de vue Une ouverture est visible côté gauche à la jonction avec la voûte inclinée (air frais de l'extérieur)

Anneaux en décalage (notez la surface latérale blanche)

Voûte à surveiller à chaque arrêt, pour anticiper un désordre plus important. La qualité de brique peut être discuter pour :

- Limiter la corrosion
- Limiter les mouvements et descentes d'anneaux

Envisager une construction imbriquée et non en anneaux apporterait plus de stabilité

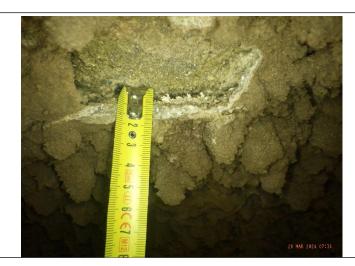
Corrosion de surface par les cendres fondues qui génère une couche de 2 cm s' »caillant de la surface du réfractaire. Le phénomène reste circonscrit à une épaisseur modérée.

Ecaillage sur 2 cm suite corrosion par les cendres
