Ecustic Ltda fue contactada para evaluar la situación e implementar los sistemas de acondicionamiento acústico para un auditorio ubicado en la ciudad de Villavicencio, el cual poseía un alto tiempo de reverberación debido a sus acabados duros y lisos y a su gran volumen, produciendo baja inteligibilidad de la palabra.

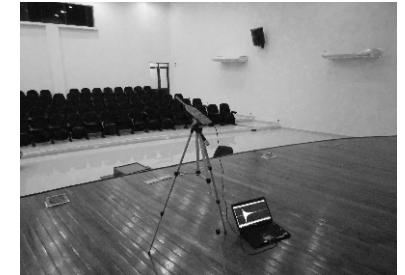
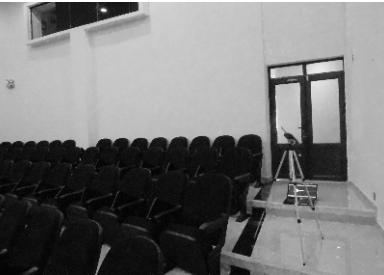
Mediciones iniciales de tiempo de reverberación.

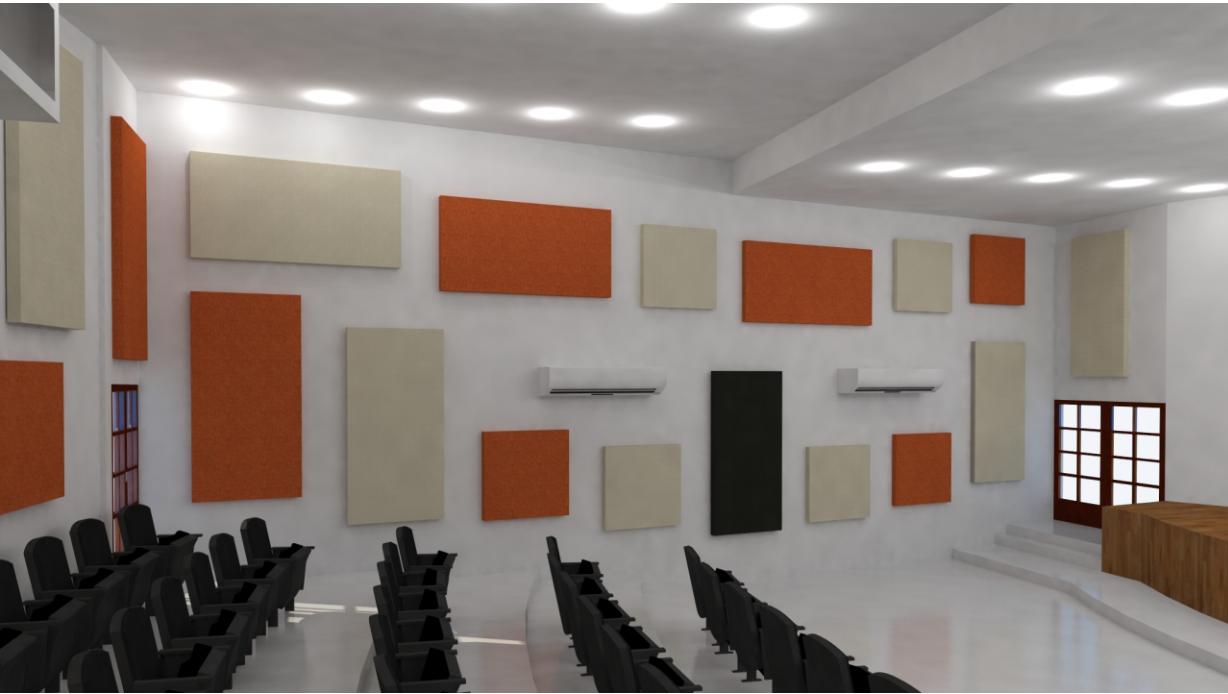
Tratamiento acústico propuesto- Vista 3D.

Se propuso la instalación de paneles acústicos fonoabsorbentes con acabado en paño escorial en los muros laterales y posterior, para mejorar las condiciones acústicas del recinto. El diseño contemplaba la uniformidad del espacio jugando con diferentes tamaños y posiciones de los paneles, se logró ritmo en la composición de colores e integralidad de los elementos instalados.
