# DISEÑO ACÚSTICO DE LAS AULAS DE CLASE DE LA NUEVA CONSTRUCCIÓN DEL COLEGIO DISTRITAL "I.E.D REPÚBLICA DE COSTA RICA"

Ingeniera Acústica Laura Vanesa Acero
<u>lacero@ecustic.co</u>
Ingeniero Acústico César Darío Bustos
<u>cbustos@ecustic.co</u>

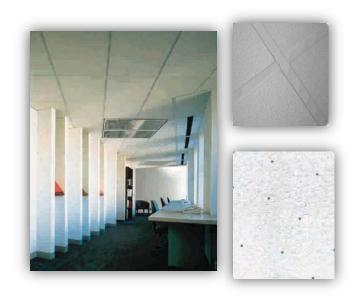
Figura 3. Imagen de Duracustic Rocks perforado.

Material a Utilizar: Duracustic Rocks perforado ó Star Onion Perforado. Lámina rígida de fibra de vidrio recubierta en una de sus caras por una película de PVC microperforada.

Como se puede observar en la gráfica, la instalación del material propuesto (Duracustic Rocks perforado) en el 100% del cielorraso cumple con las necesidades de las aulas de clase obteniendo tiempos de reverberación óptimos
