KT3-02148BCK8/11

## PHIẾU KẾT QUẢ THỬ NGHIỆM TEST REPORT

THANH CHÓNG L 50 x 50 x 5 x 810 mm – M1

KT3-01950ACK0/10

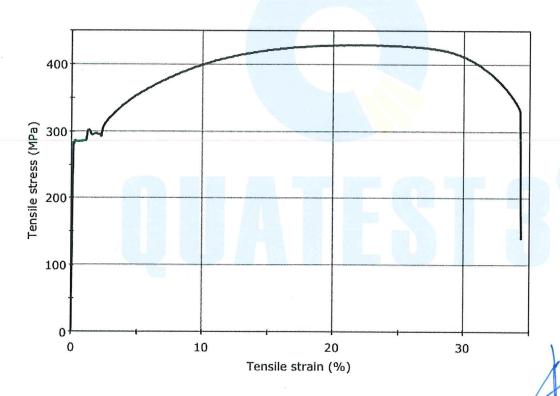
#### THU KEO THEP

9.4. Giới hạn chảy R <sub>eH</sub>	MPa	287
Yield strength		
9.5. Giới hạn bền kéo	MPa	429
Tensile strength		
9.6. Độ giãn dài tương đối sau khi đứt	%	34,0
Elongation after fracture
