**PENGUJIAN TINGKAT KETAHANAN API
PT. CISANGKAN
BATA BETON BERLUBANG/CBRF 15.01**

**BANDUNG, 10 SEPTEMBER 2024
LABORATORIUM KETAHANAN API
BALAI SAINS BANGUNAN**

LAPORAN HASIL UJI

Nomor Laporan : 84/Cb.36/HU/2024
Nama Laboratorium : Laboratorium Ketahanan Api – Balai Sains Bangunan
Jenis Pengujian : Tingkat Ketahanan Api (*Fire Resistance Test*)
Tanggal Penerimaan Sampel : 14 Agustus 2024
Tanggal Pengujian : 15 Agustus 2024
Produk : Bata Beton Berlubang/CBRF 15.01
Jumlah : 1 (satu) buah
Deskripsi / Kondisi Sampel : - Benda uji dipersiapkan oleh pemohon dan diberikan dalam kondisi siap uji.

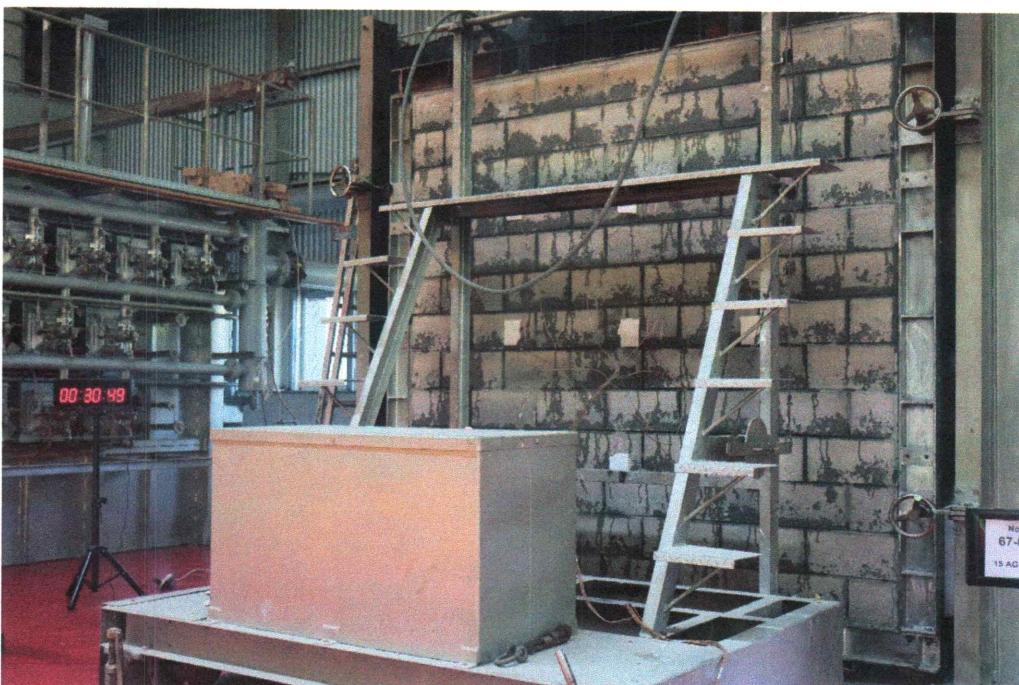
Waktu (menit)	Pengamatan
00:00	Pengujian dimulai (Gambar C.1)
30:00	Terlihat rembesan air dari benda uji (Gambar C.2)
80:00	Termokopel terlepas karena basah akibat uap dari benda uji (Gambar C.3)
82:00	Termokopel sudah terpasang kembali ke tempat semula (Gambar C.4)
120:00	Pengujian selesai

Gambar C.2 Terlihat rembesan air dari benda uji di menit ke-30
