**PENGUJIAN TINGKAT KETAHANAN API
PT. CISANGKAN
BATA BETON BERLUBANG/CBRF 15.01**

LAPORAN HASIL UJI

Nomor Laporan : 84/Cb.36/HU/2024
Nama Laboratorium : Laboratorium Ketahanan Api – Balai Sains Bangunan
Jenis Pengujian : Tingkat Ketahanan Api (*Fire Resistance Test*)
Tanggal Penerimaan Sampel : 14 Agustus 2024
Tanggal Pengujian : 15 Agustus 2024
Produk : Bata Beton Berlubang/CBRF 15.01
Jumlah : 1 (satu) buah
Deskripsi / Kondisi Sampel : - Benda uji dipersiapkan oleh pemohon dan diberikan dalam kondisi siap uji.

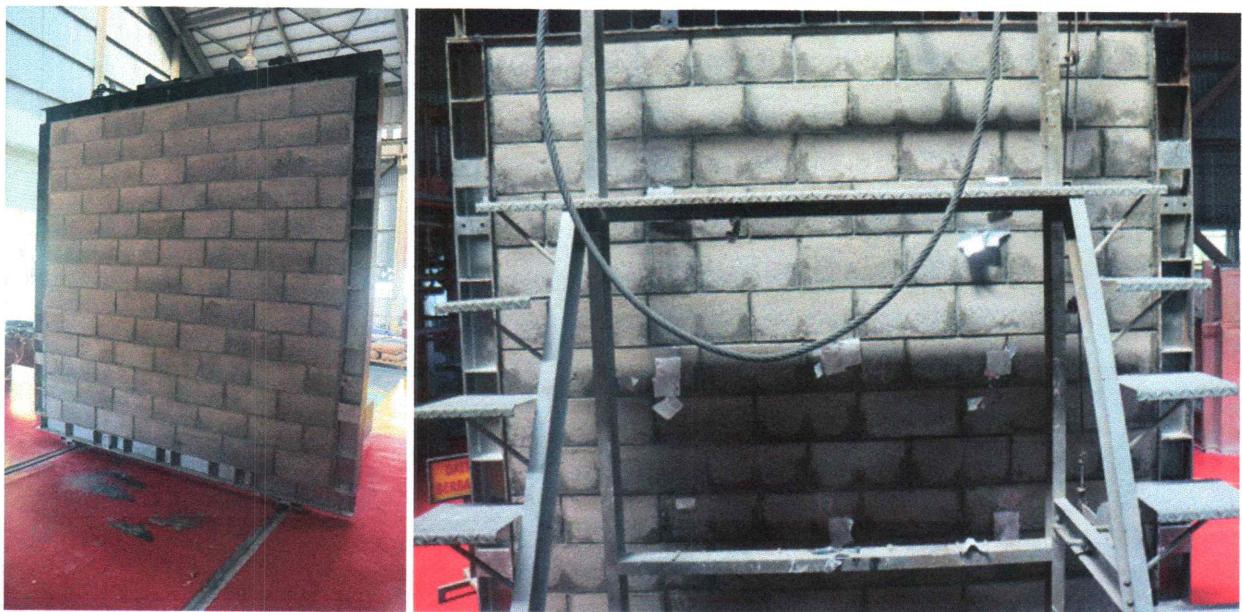
Gambar C.1 Kondisi benda uji sebelum pengujian

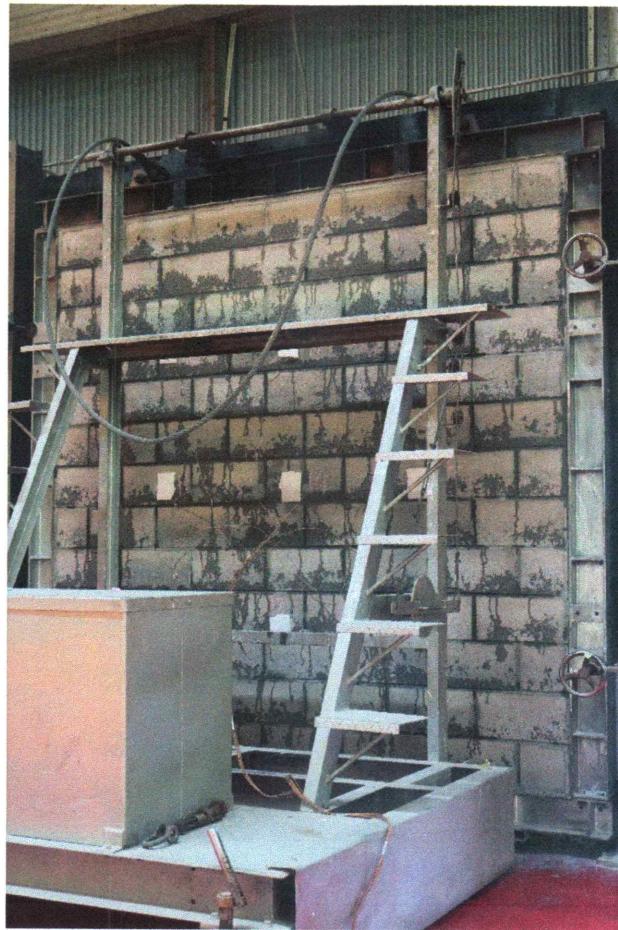
Waktu (menit)	Pengamatan
00:00	Pengujian dimulai (Gambar C.1)
30:00	Terlihat rembesan air dari benda uji (Gambar C.2)
80:00	Termokopel terlepas karena basah akibat uap dari benda uji (Gambar C.3)
82:00	Termokopel sudah terpasang kembali ke tempat semula (Gambar C.4)
120:00	Pengujian selesai

Gambar C.3 Alat uji terlepas karena basah akibat uap dari benda uji (Gambar C.3)

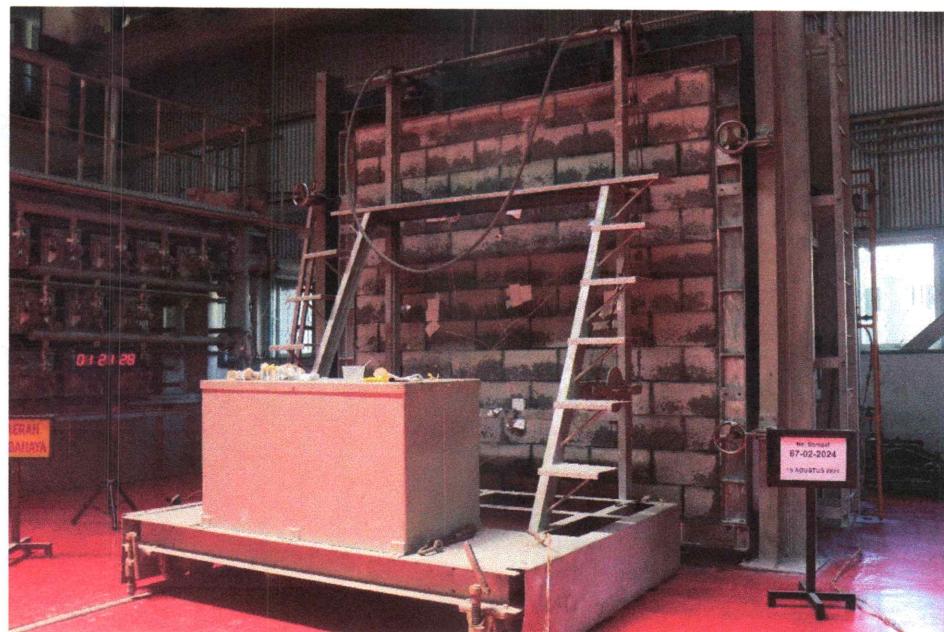
Gambar C.4 Alat sudah terpasang kembali ke tempat semula

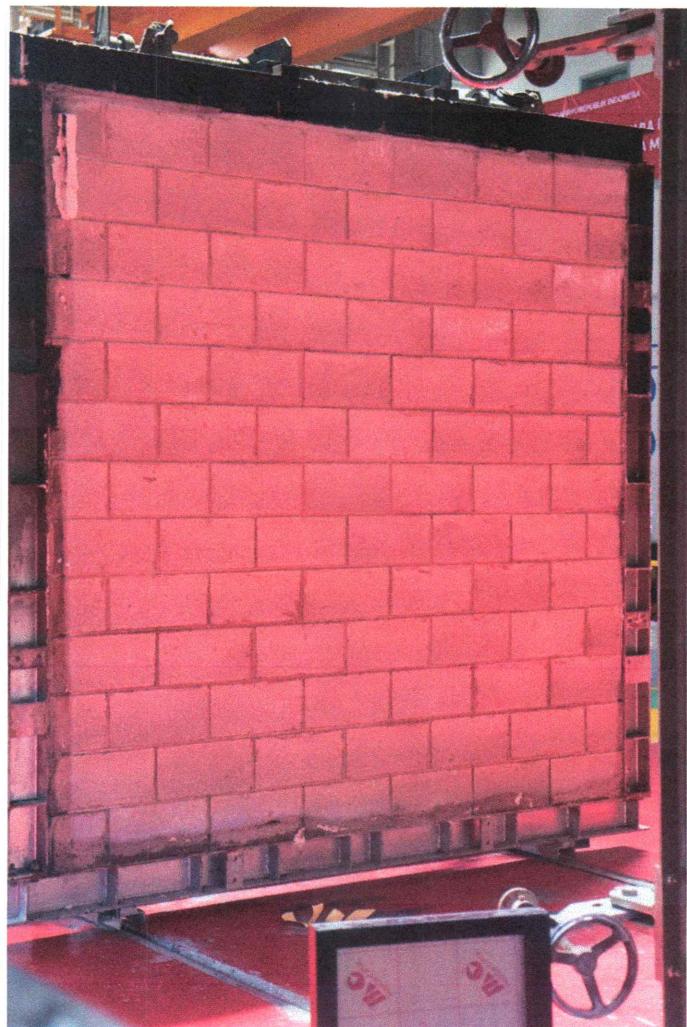
Pada menit ke 120 benda uji belum mengalami kerusakan. Dengan demikian nilai integritas adalah 120 menit.

Gambar C.5 Kondisi akhir benda uji
