# RAPPORT DE PRÉDIAGNOSTIC ET CRITÈRES DE DIAGNOSTIC

Nom de l'édifice :  
**un bloc dans l'université Abderrahmane mira**

Type d'édifice / structure :  
Scolaire/Universitaire

Date du pré-diagnostic :  
28/07/2026

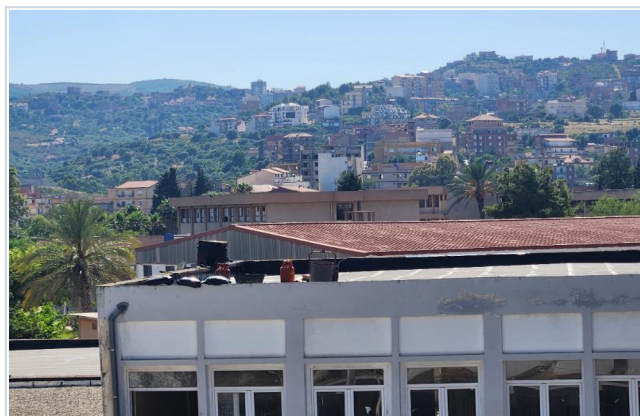
| Critères / Pathologies | Statut IA | Niveau de Risque | Description Technique & Localisation |
|---|---|---|---|
| Humidité / Moisissure | DÉTECTÉ | Moyenne | Des traces d'humidité sont évidentes sur les acrotères, notamment par la peinture écaillée visible sur l'image 2. Des marques de stagnation d'eau potentielles sur la membrane d'étanchéité suggèrent également des problèmes d'évacuation ou d'absorption. |
| Infiltration d'Eau Active | DÉTECTÉ | Moyenne | La note additionnelle confirme des infiltrations d'eau. Visuellement, la dégradation des acrotères et l'état général de la membrane sont cohérents avec des défaillances de l'étanchéité, potentiellement aux relevés ou par porosité du complexe d'étanchéité existant. |

Cliché #2 : Zoom sur les désordres observés

Rénovation complète du complexe d'étanchéité de la toiture. Il est recommandé d'installer une nouvelle membrane bitumineuse ou PVC/TPO de haute performance, incluant une isolation thermique par l'extérieur avec du liège expansé algérien local pour améliorer l'efficacité énergétique du bâtiment.
