KTE AU Automaatiohuolto - Valmet venttiilitehdas

Tarkastuspäivä: 24.06.2024 00:00:00

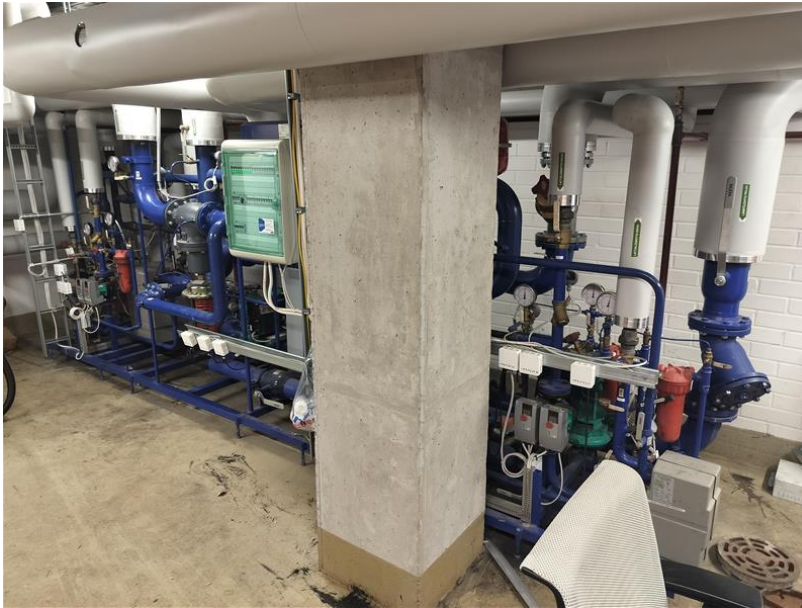
17193928336028576488451827890857.jpg

**Kuvaus** 2010.v

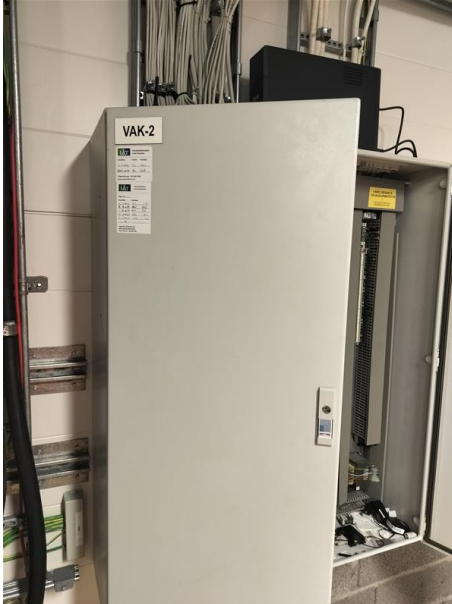
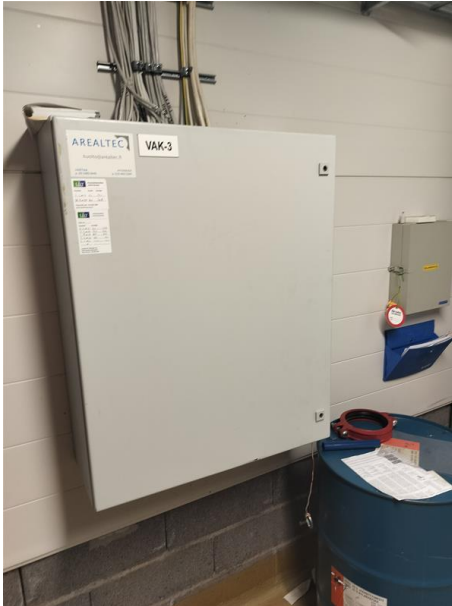
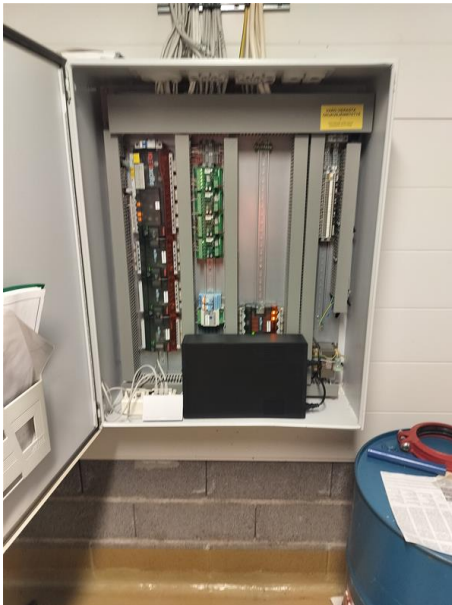
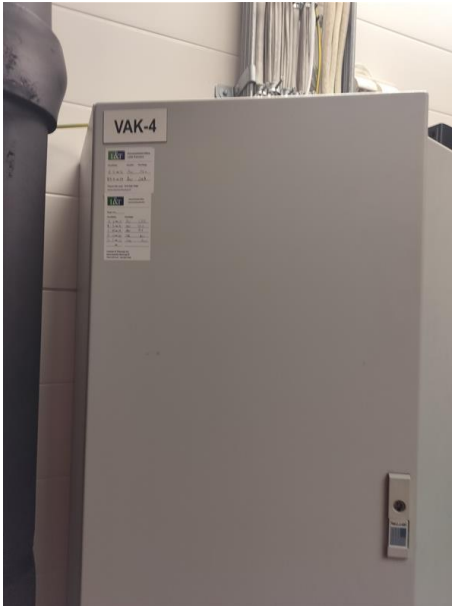
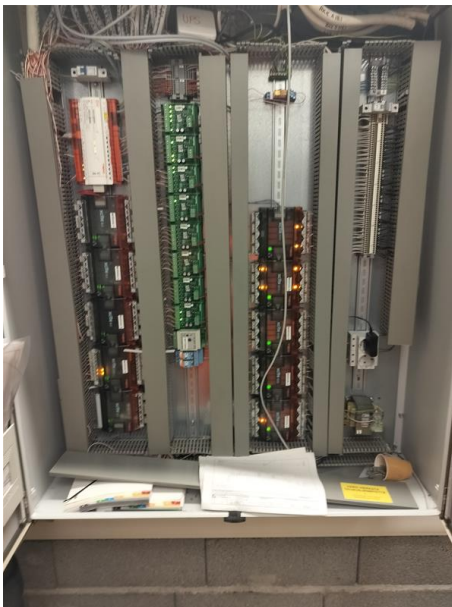
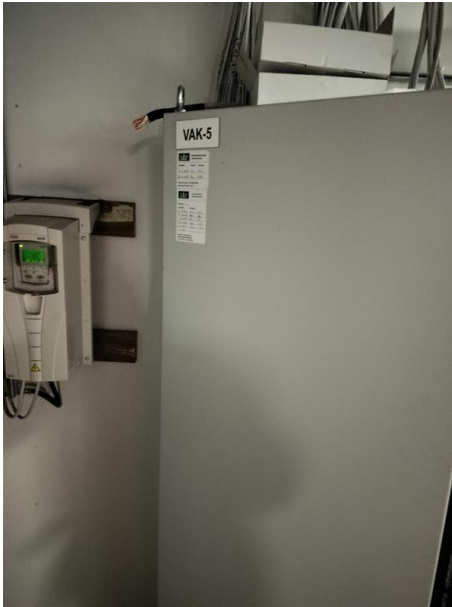
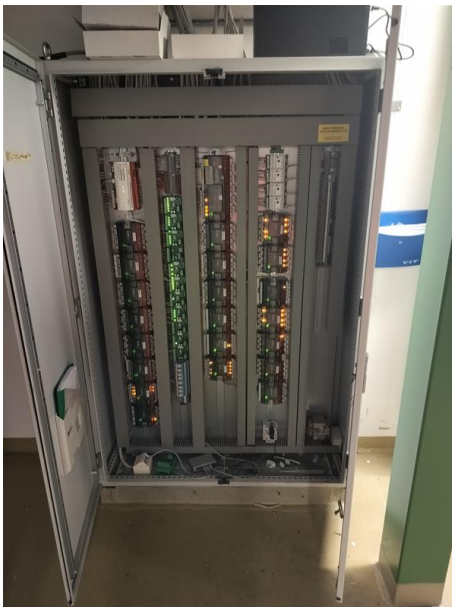
IMG20240625090113.jpg

| Kuva alakeskuksesta CPU | Kunnossa | Vak2 vuosiluku.2010. VAK3.vuosiluku 2010. VAK4 vuosiluku 2010. | 7 kpl<br>IMG<br>20240625090113.jpg,<br>1719297245223383372661645307709.jpg,<br>17192972771694798107517893622225.jpg,<br>17192979178377744125862099044846.jpg,<br>1719297947403452318732567005578.jpg,<br>17193066715457116622293587707745.jpg,<br>17193067028162705920217879987215.jpg |

**Kohta** Kuva alakeskuksesta CPU**Kuvaus** Vak2 vuosiluku.2010. VAK3.vuosiluku 2010. VAK4 vuosiluku 2010.

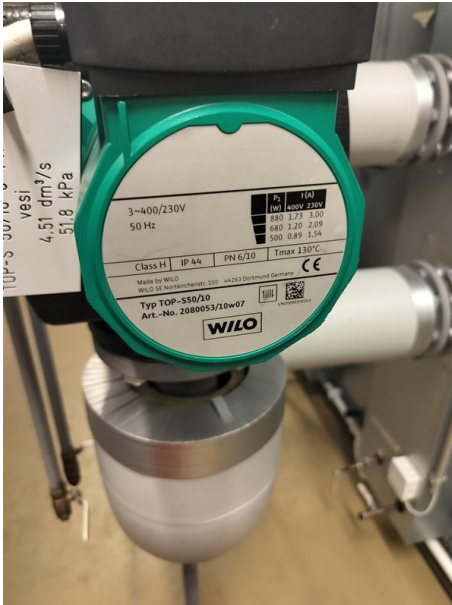
17192988789634018601741901118234.jpg

| Lämmityspiirin Pumppu / kierto | Kunnossa | <i>Wilo Pumpun hälytys ei tullut automaation.</i> | 1 kpl<br>17192988789634<br>01860174190111<br>8234.jpg |

**Kuvaus** Wilo Pumpun hälytys ei tullut automaation.
