KTE KY Kylmälaitehuolto

Tarkastuspäivä: 12.08.2025 00:00:00

| Tarkastaja | Vesa Rouhiainen | Kiinteistö | Valmet Flow Control Oy Venttiilitehdas |

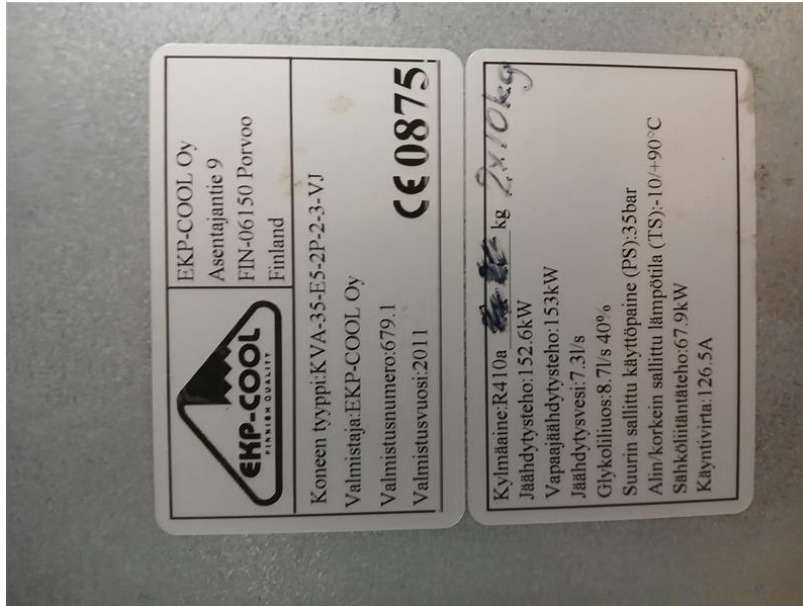
20250822\_081916.jpg

Kohta Kuva tyyppikilvestä

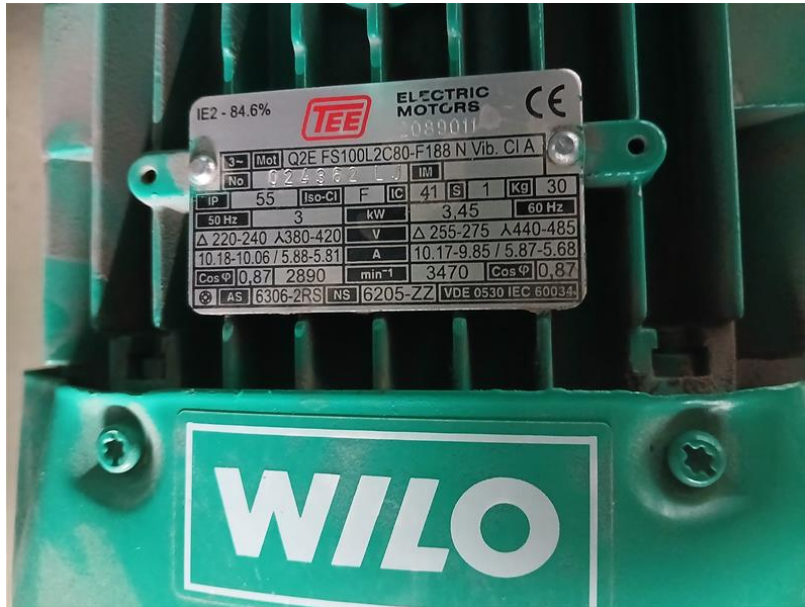
20250822\_084056.jpg

| Puhaltimien vaihevirtojen mittaukset ja sulakkeiden, kontaktorien ja lämpöreleiden tarkistus. | Huomautettavaa | <i>mitattu virrat, kiritty liitokset. Liuos pumppu M33 ääntää käynnistämisen jälkeen hetken aikaa.</i> | 1 kpl<br>20250822_084056.jpg |

**Kuvaus** mitattu virrat, kiritty liitokset. Liuos pumppu M33 ääntää käynnistämisen jälkeen hetken aikaa.

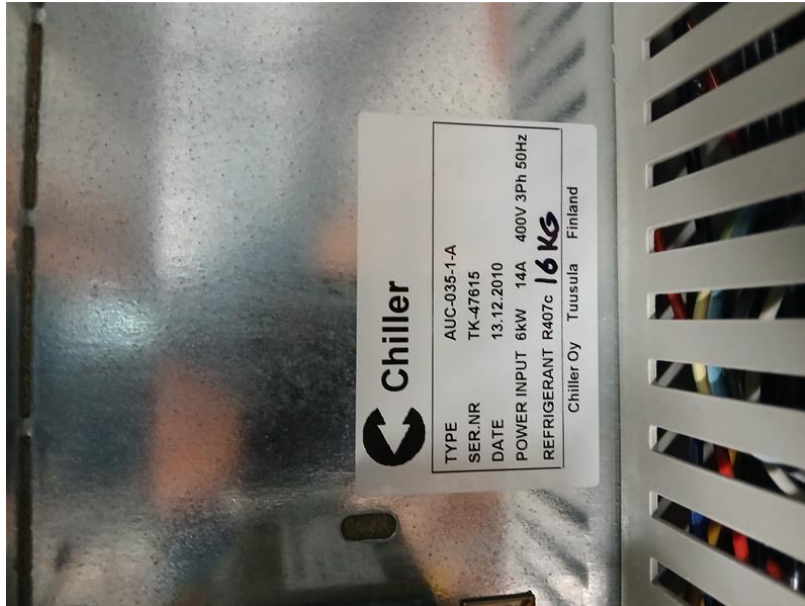
20250812\_122823.jpg

Kohta Kuva tyyppilvestä

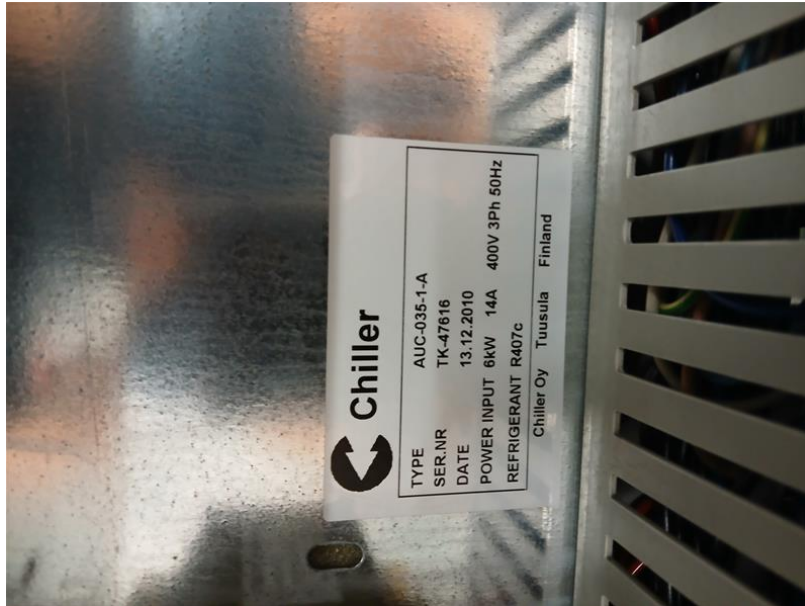
20250812\_140101.jpg

**Kohta** Kuva tyyppilvestä

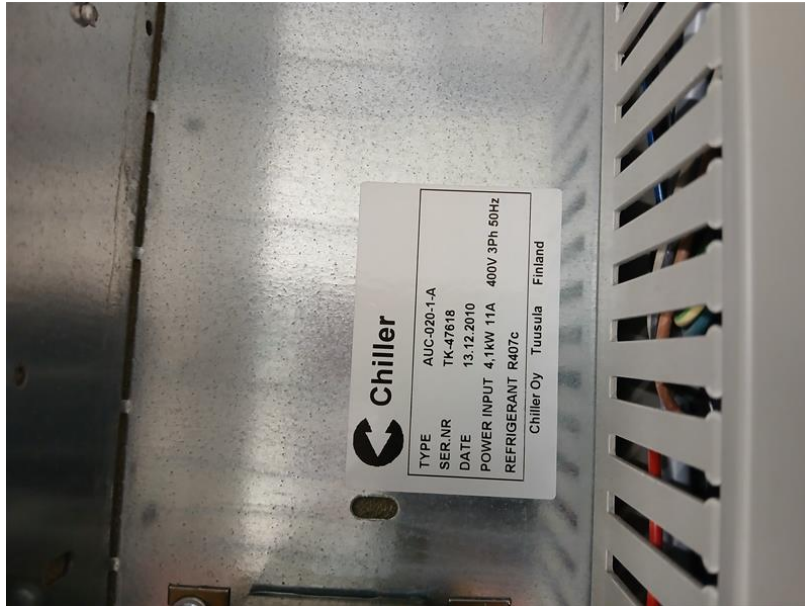
20250813\_100924.jpg

**Kohta** Kuva tyyppilvestä**Kuvaus**

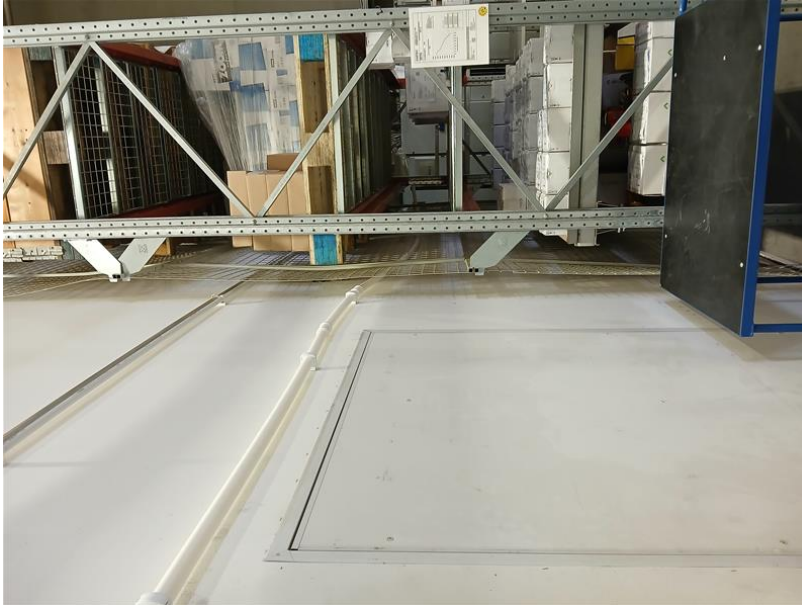
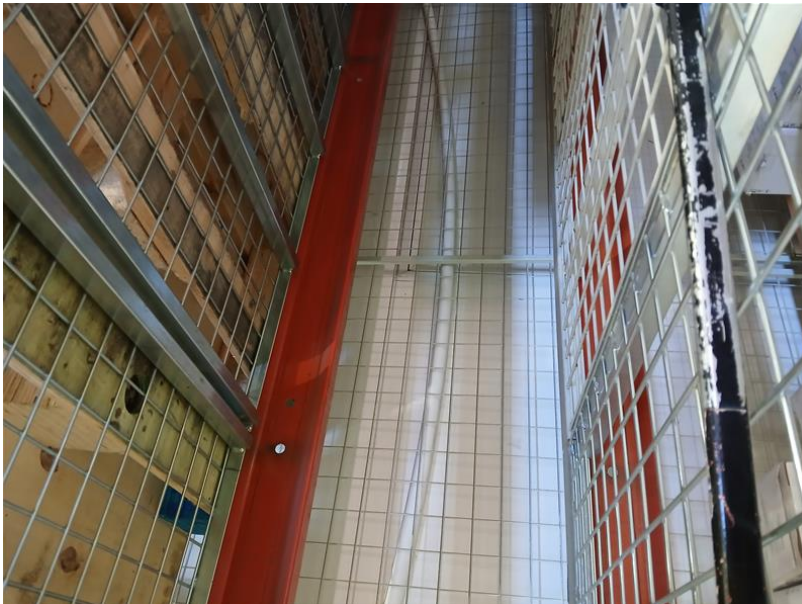
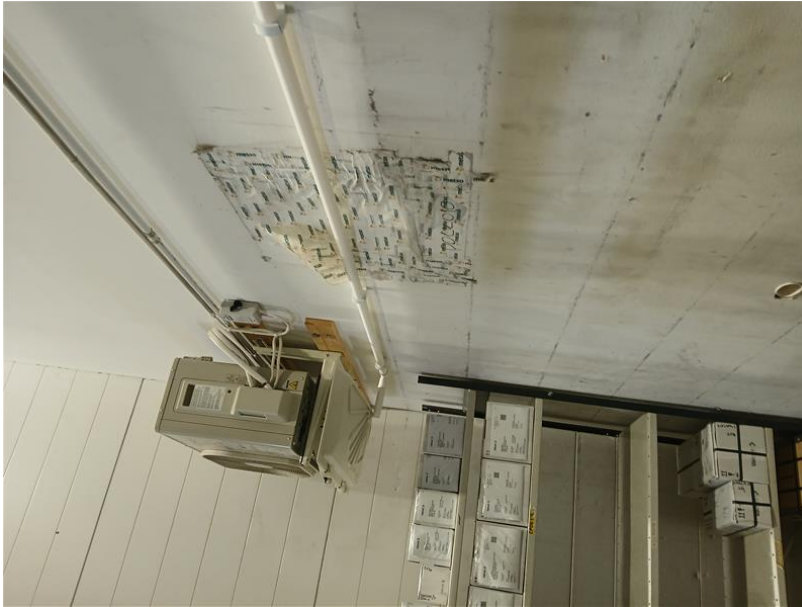
**Kuvaus** *Laitteella lämmitetään talvisin. Ulkoyksikön kondenssivesilinja ei kannakoitu kunnolla hyllyn takana jolloin laite vuotaa ulkoyksikön kohdalta.*

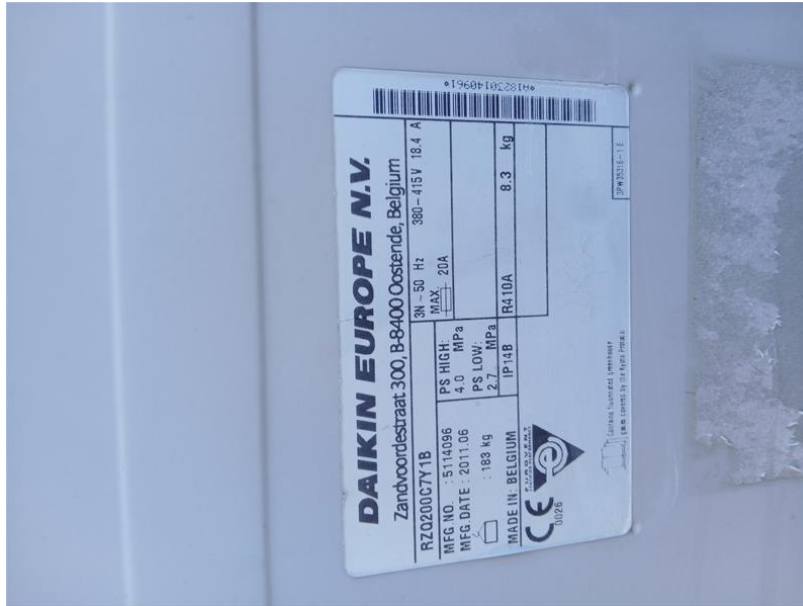
20250814\_121233.jpg

Kohta Kuva tyypikilvestä

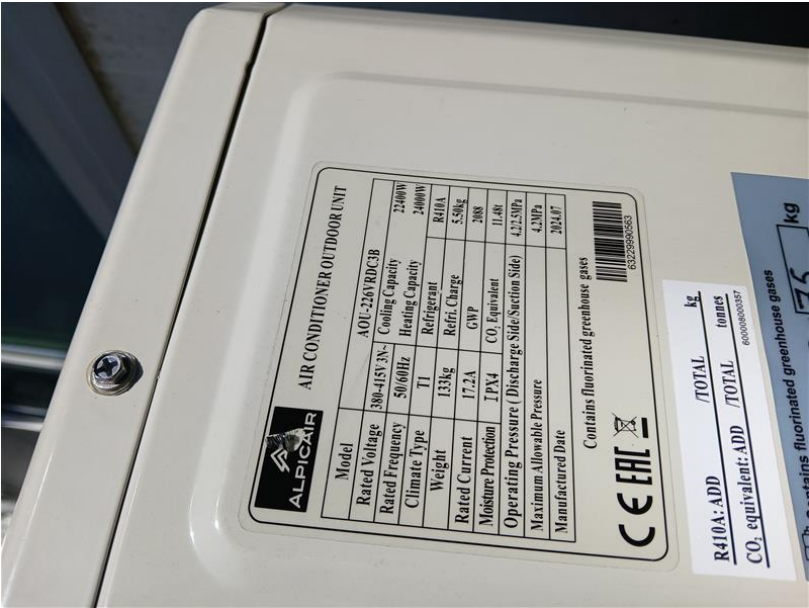
20250814\_141355.jpg

Kohta Kuva tyyppikilvestä  
 Kuvaus

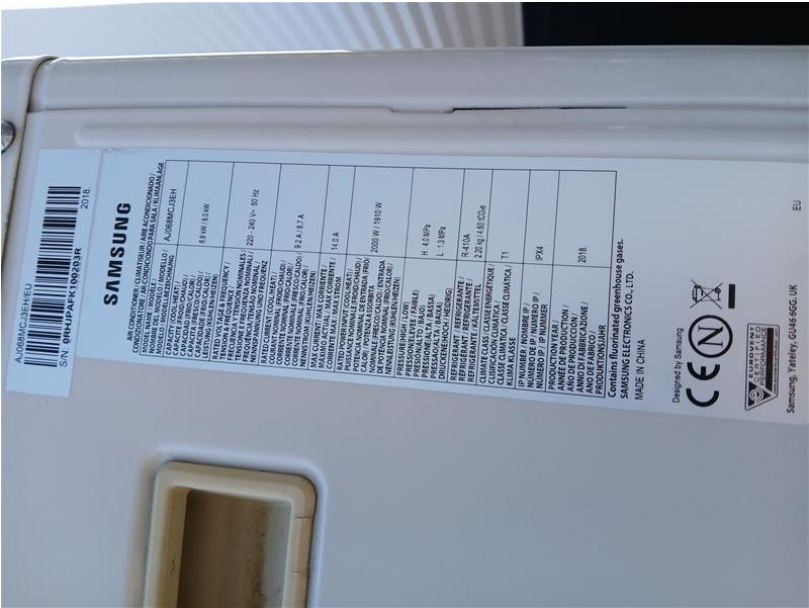
20250814\_145006.jpg

Kohta Kuva tyyppikilvestä

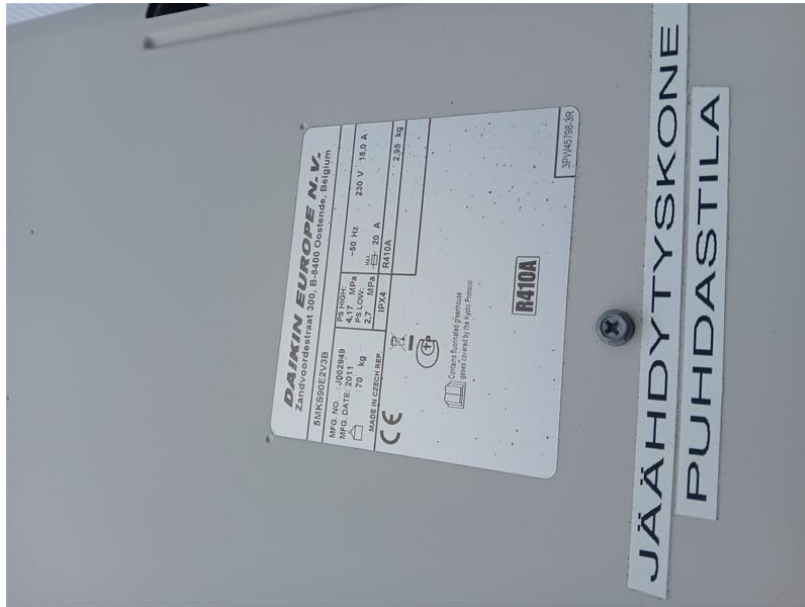
20250815\_114944.jpg

Kohta Kuva tyyppikilvestä

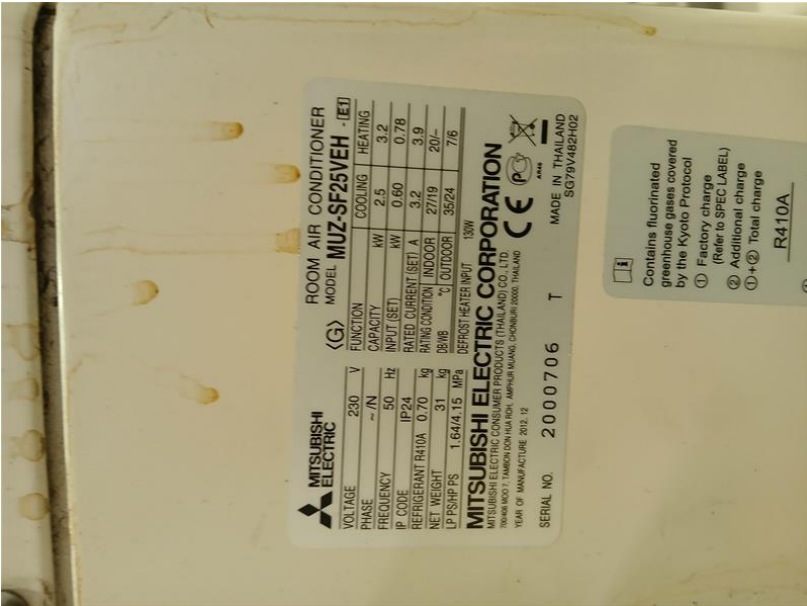
20250815\_102917.jpg

Kohta Kuva tyyppikilvestä

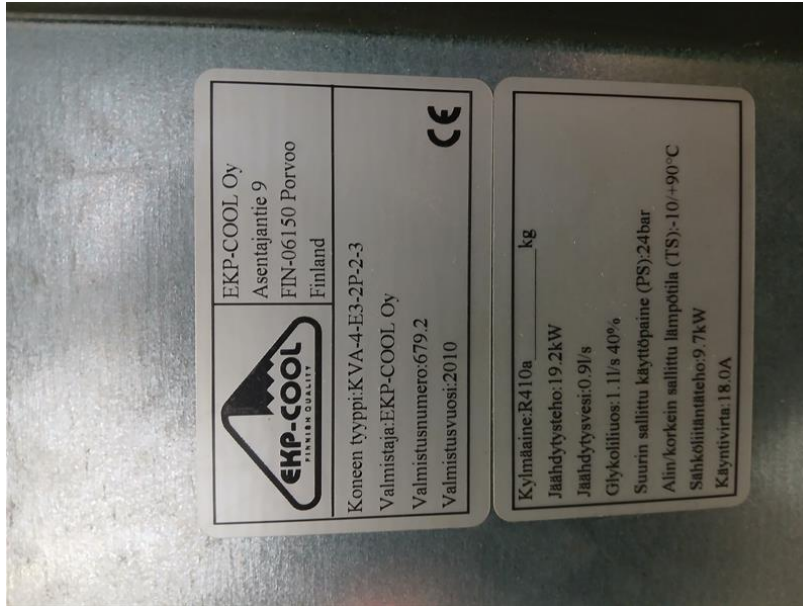
20250818\_102528.jpg

Kohta Kuva tyyppikilvestä

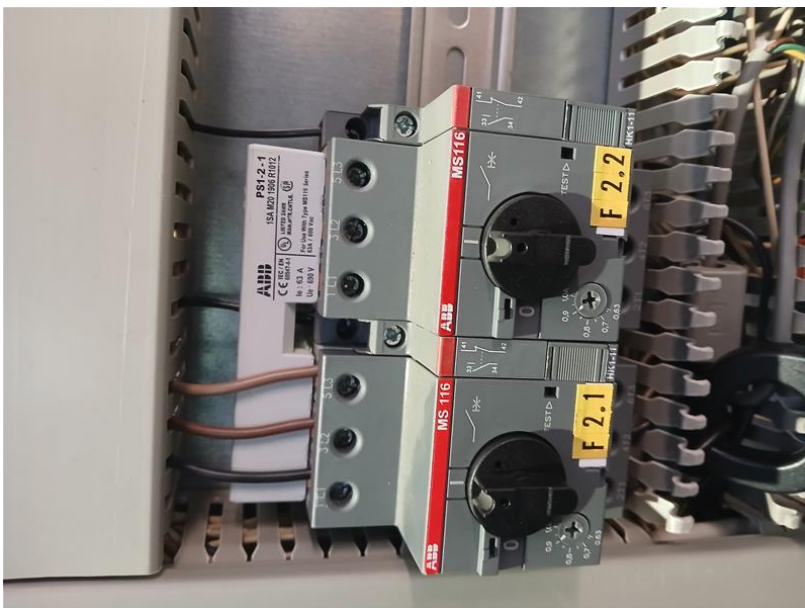
20250818\_104654.jpg

| Lauhduttimien puhaltimien vaihevirtojen mittaukset | Huomautettavaa | <i>mitattu, puhaltimien vaiheet ~0,8A puhaltimien vaiheet. F2.1 Moottorisuoja ei viritä kunnolla testin jälkeen.</i> | 1 kpl<br>20250818_<br>104654.jpg |

**Kuvaus** mitattu, puhaltimien vaiheet ~0,8A puhaltimien vaiheet. F2.1 Moottorisuoja ei virity kunnolla testin jälkeen.

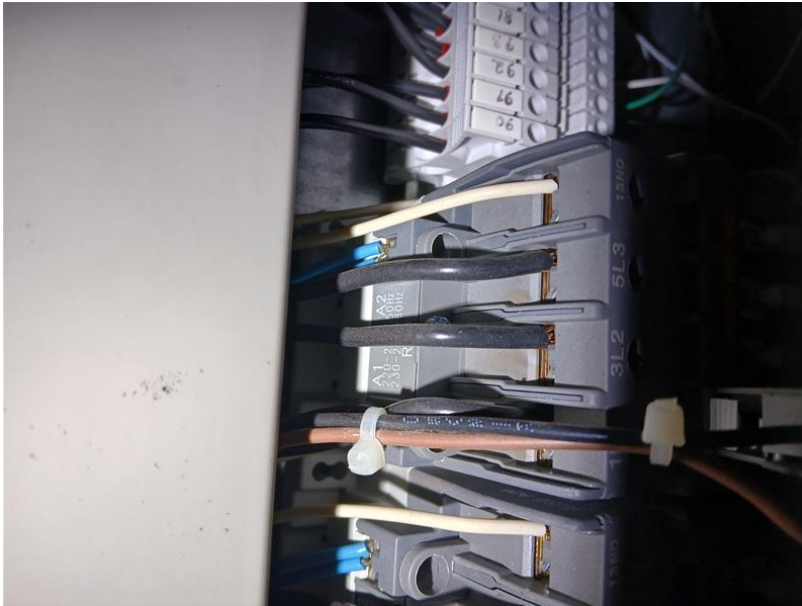
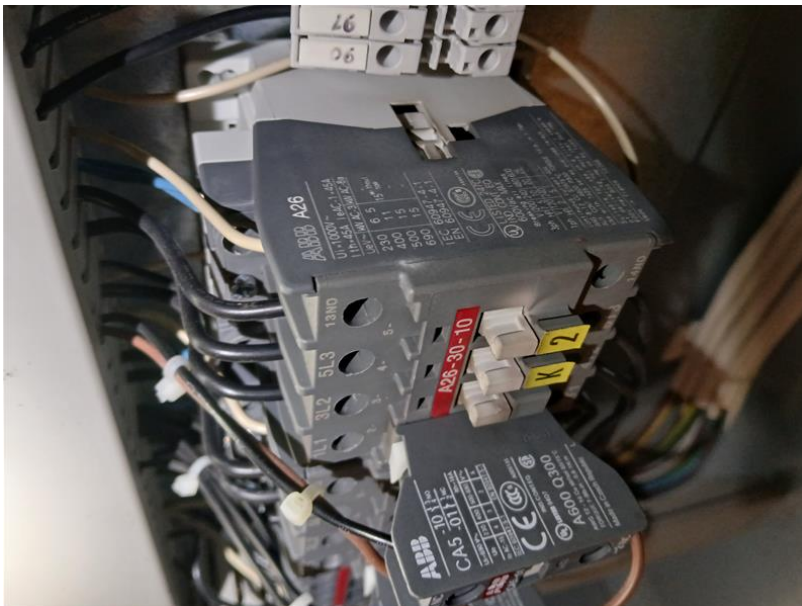
**Kuvaus** mitattu pumpun ja kompressorien virrat. Kompuroiden kontaktorit ääntää, olisi hyvä vaihtaa 2kpl.

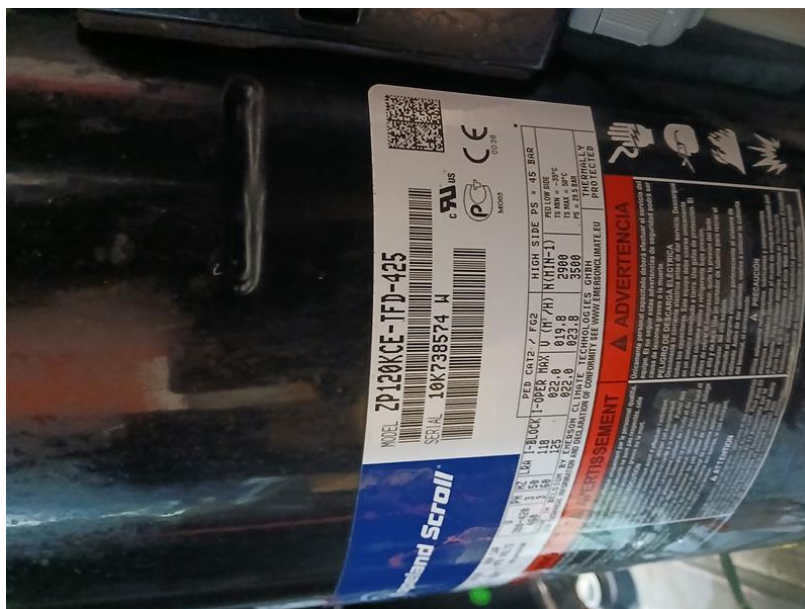
20250821\_121656.jpg

| Kompressorien kampikammion lämmitysvastuksen toiminnan tarkistus | Huomautettavaa | 1 kompuran vastus rikki. irtikytetty. Uusittava | 1 kpl<br>20250821_121656.jpg |

**Kuvaus** 1 kompuran vastus rikki. irtikytetty. Uusittava

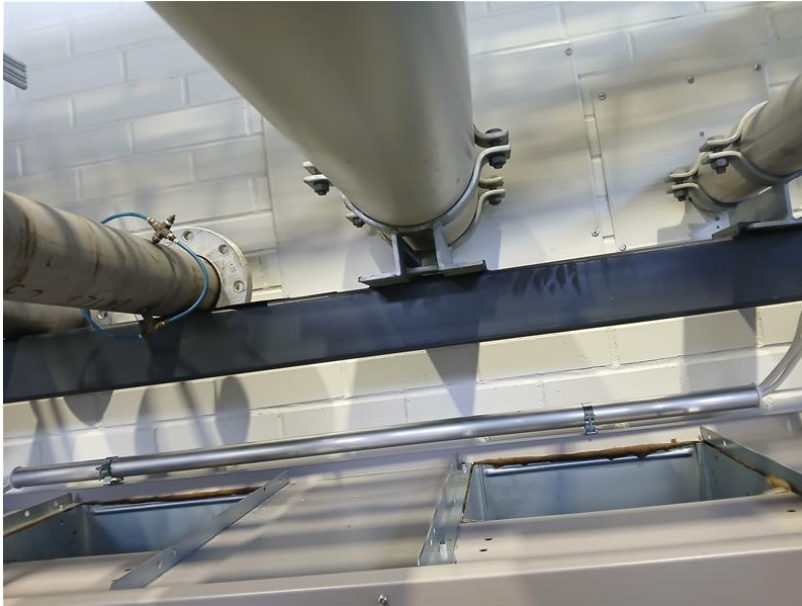
20250821\_085141.jpg

| Yleinen toiminnan tarkistus silmämääräisesti | Huomautettavaa | <i>1-piiri vajaa kylmäaineesta ja matalapaine hälyllä, jätetty kompressorin moottorisuoja auki. Laitteen päältä puhallusaukoista puuttuu verkot.</i> | 1 kpl<br>20250821_<br>085141.jpg |

**Kuvaus** *1-piiri vajaa kylmäaineesta ja matalapaine hälyllä, jätetty kompressorin moottorisuoja auki. Laitteen päältä puhallusaukoista puuttuu verkot.*

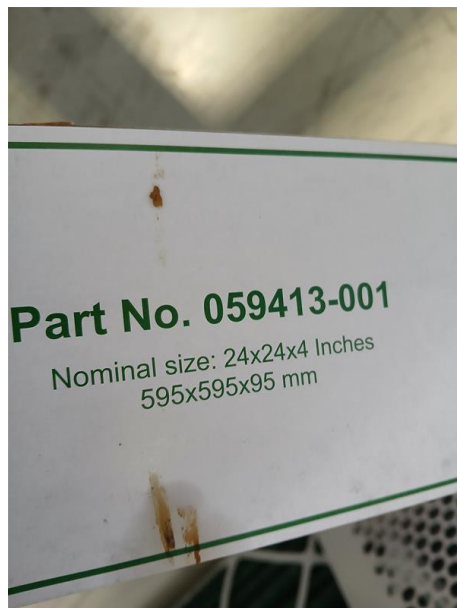
20250820\_142312.jpg

| Suodattimen vaihto. Tarvittaessa puhdistus | Huomautettavaa | <i>Suodattimet vaihdettava. Mitat595x595x95mm 2kpl.</i> | 1 kpl<br>20250820_<br>142312.jpg |

**Kuvaus** Suodattimet vaihdettava. Mitat 595x595x95mm 2kpl.

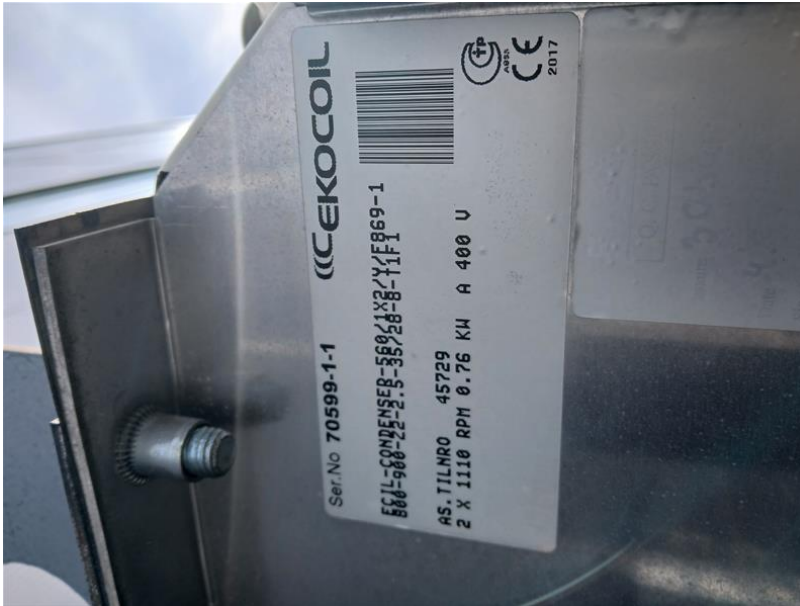
20250821\_100626.jpg

Kohta Kuva tyyppilvestä
