| <b>Tarkastaja</b> | Vesa Rouhiainen | <b>Kiinteistö</b> | Valmet Flow Control Oy Venttiilitehdas |
| <b>Lomakepohja</b> | KTE KY Kylmälaitehuolto | <b>Osoite</b> | Vanha Porvoontie 229 |

| Kohta | Tulos | Lisätieto | Liitteet |
|---|---|---|---|
| <b>Vedenjäähdytyskone 402VJK01</b> | | | |

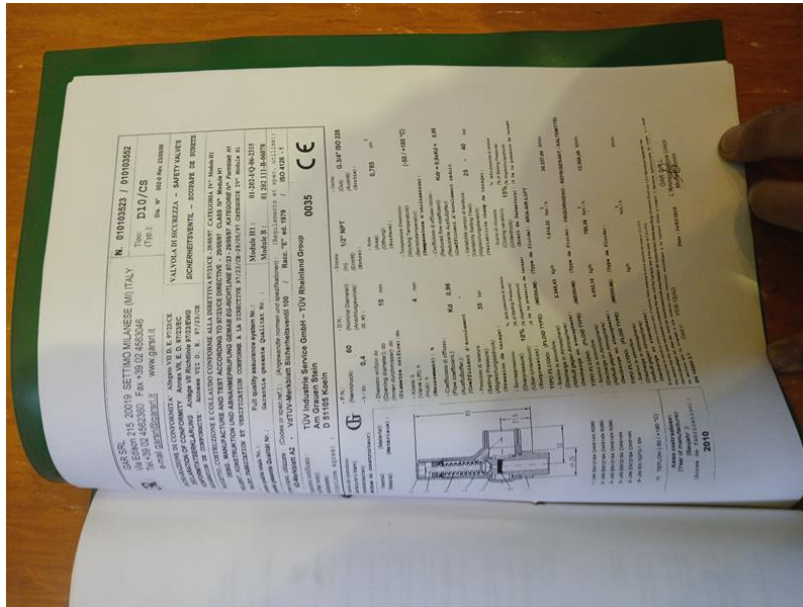
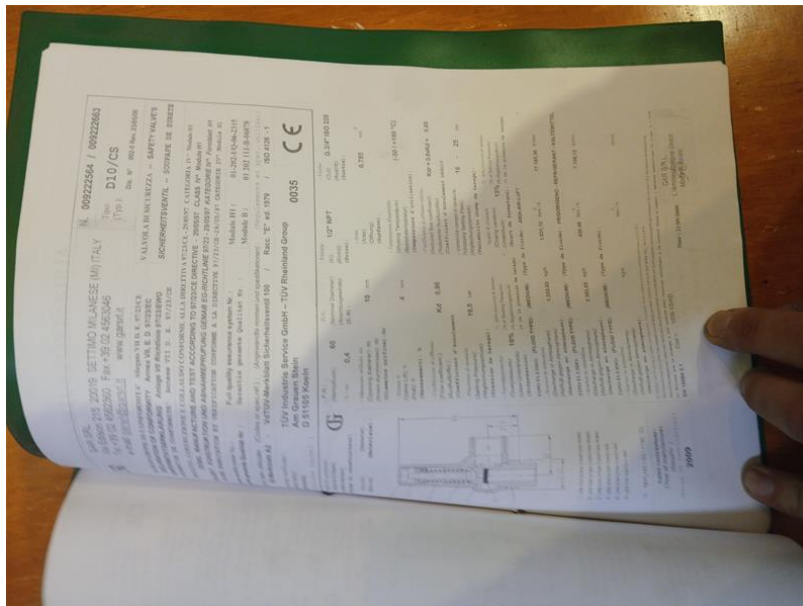
20260504\_143606.jpg

| Yleinen toiminnan tarkistus silmämääräisesti | Kunnossa | <i>Kylmä piirin varoventtiilit vuodelta 2009. olisi hyvä vaihtaa.</i> | 2 kpl<br>20260504_143625.jpg,<br>20260504_143606.jpg |

**Kuvaus** Kylmä piirin varoventtiilit vuodelta 2009. olisi hyvä vaihtaa.

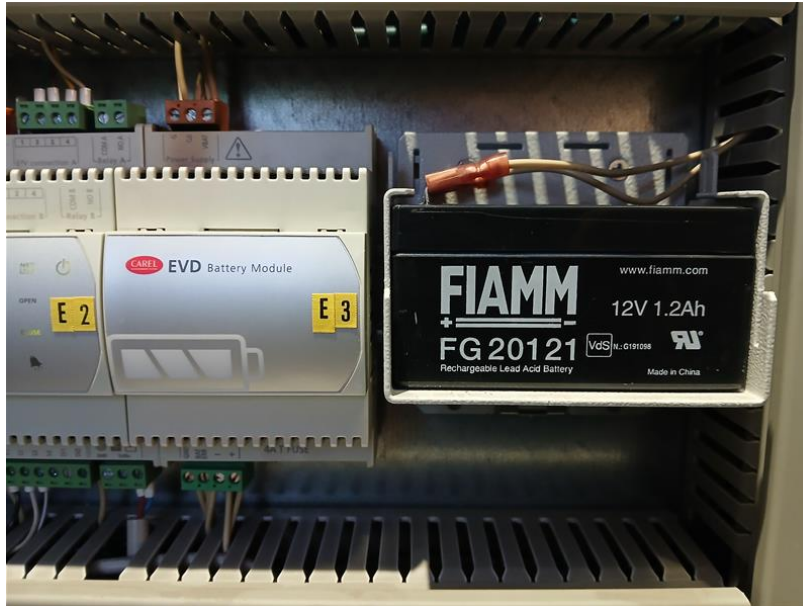
20260505\_093557.jpg

| Paisuntaventtiilin toiminnan tarkistus ja tarvittaessa säätö | Huomautettavaa | <i>Tulistukset c1 7,9k ja c2 7,2k. EVD moduli tummunut ja akku rikki.</i> | 1 kpl<br>20260505_093557.jpg |

*EEv akku rikki ja evd battery module tummunut.**Paisunta-astian esipaine 1,35bar Pitäis olla 2bar.***Vedenjäähdytyskone Aermec**

**Kuvaus** Tulistukset c1 7,9k ja c2 7,2k. EVD moduli tummunut ja akku rikki.

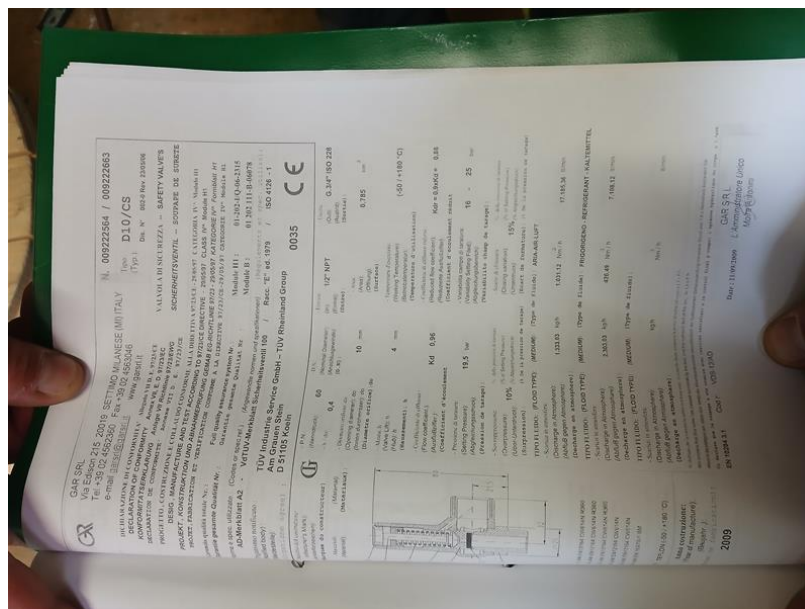
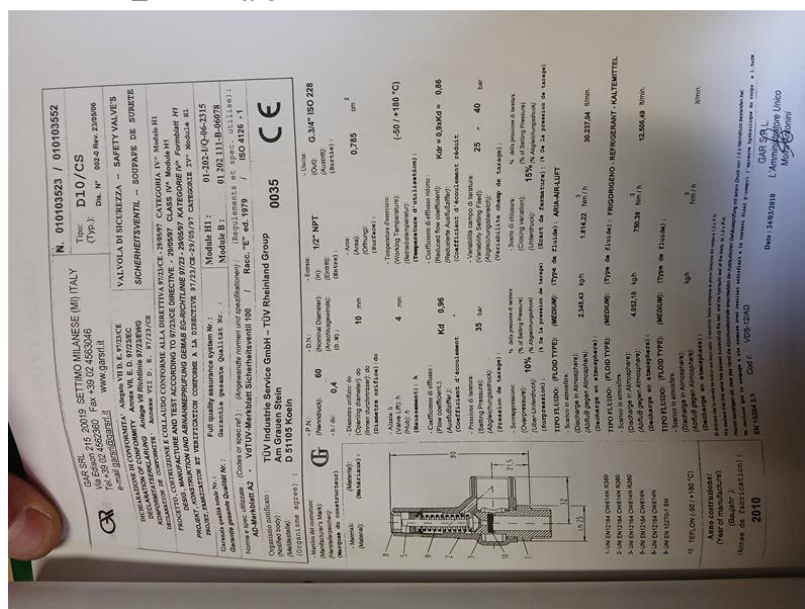
20260512\_131555.jpg

| Yleinen toiminnan tarkistus silmämääräisesti | Huomautettavaa | Varoventtiilit olisi hyvä vaihtaa. | 2 kpl<br>20260512_131541.jpg,<br>20260512_131555.jpg |
| Huomiot | | Varoventtiilit vanhat. Vaihdeettava | |

**Kuvaus** Varoventtiili oli hyvä vaihtaa.

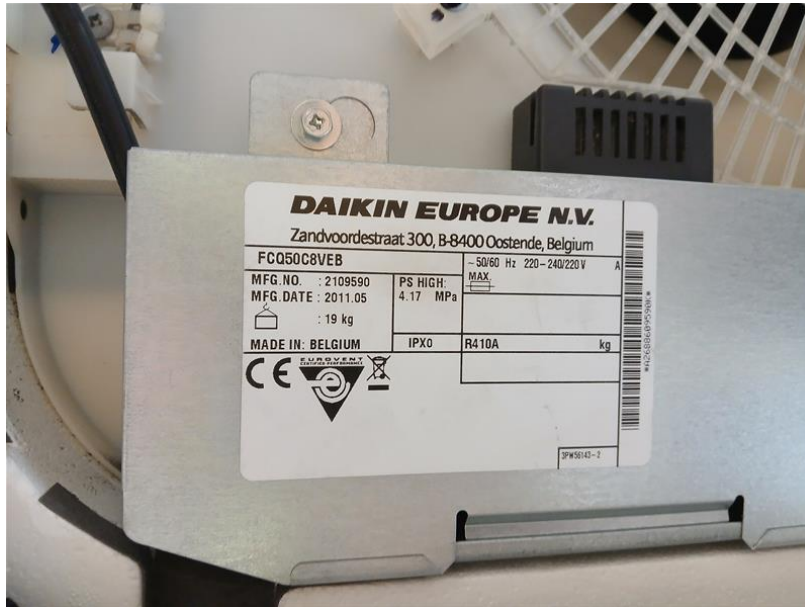
20260512\_090523.jpg

| Huomiot | | <i>Sisäyksikön puhallinmoottori ääntää jk3.1</i> | |

**Kuvaus** jk3.1
