## KTE LV Lämmönjakokeskuksen huolto (ei öljylämmitys)

Tarkastuspäivä: 30.10.2023

| Tarkastaja | Joni Piironen | Kiinteistö | Valmet Flow Control Oy Venttiilitehdas |
| Lomakepohja | KTE LV Lämmönjakokeskuksen huolto (ei öljylämmitys) | Osoite | Vanha Porvoontie 229 |

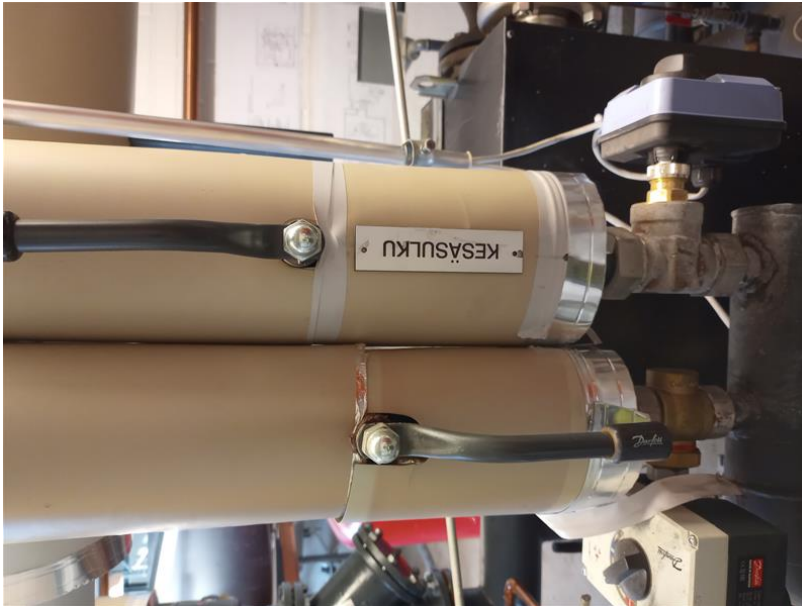
**Kohta** Kesäsulkujen toiminta kunnossa

| Kesäsulkujen toiminta kunnossa | Huomautettavaa | <i>Vuotavat käännettäessä</i> | 1 kpl<br>16986678693007<br>55458917200414<br>0515.jpg |

**Kuvaus** Vuotavat käännettäessä

- Patteriverkoston sivuvirtausputkessa vuoto, ei paha dn 20
- Kesäsulut vuotaa käytettäessä lv-lämmityksessä
- lv:n iso 1000 litran paisuntasäiliö rikki, esipaine 0.0 bar
- Altaan sekoittajasta ei tule vettä ja kun sulut avaa hana vuotaa
- lv:n V102 Ls01 lämpötilamittari näyttää +97
- Käyttöveden lämpötilamittari näyttää +50
- Uuden IV:n siirtimen luota ei saa sammutettua pumppua, ei ole kytkintä
- Uuden IV:n siirtimen luona ei ole rakennettu tyhjennystä paisuntasäiliöille.

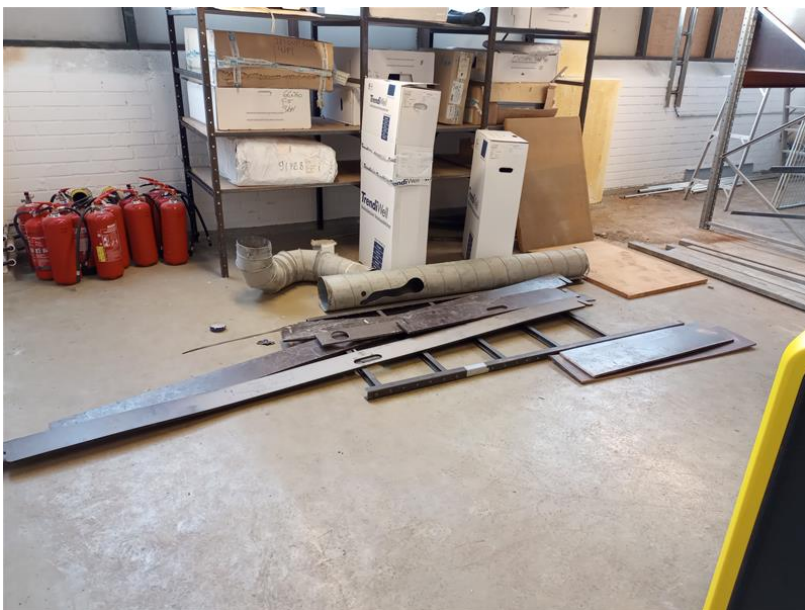
**Kohta** Keskus siivottu ja puhdistettu huollon jälkeen

| Keskus siivottu ja puhdistettu huollon jälkeen | Huomautettavaa | Niin paljon ylimääräistä tavaraa että ei mahdu mukaan | 1 kpl<br>16986679508532<br>66295604574559<br>830.jpg |

**Kuvaus** *Niin paljon ylimääräistä tavaraa että ei mahdu mukaan*

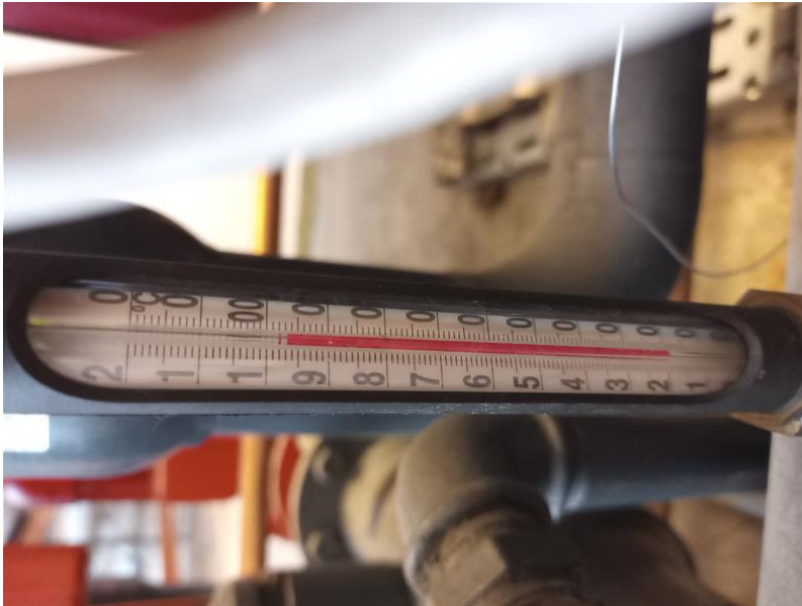
**Kohta** Mittaristo toimii oikein

| Mittaristo toimii oikein | Huomautettavaa | <i>IV:n V102 mittari näyttää +97</i> | 1 kpl<br>16986679059814<br>67410156249791<br>4542.jpg |

| Verkoston 2 meno- ja paluuv veden lämpötila (°C) | | IV:n lämpötila +97!!! | |

**Kuvaus** IV:n V102 mittari näyttää +97

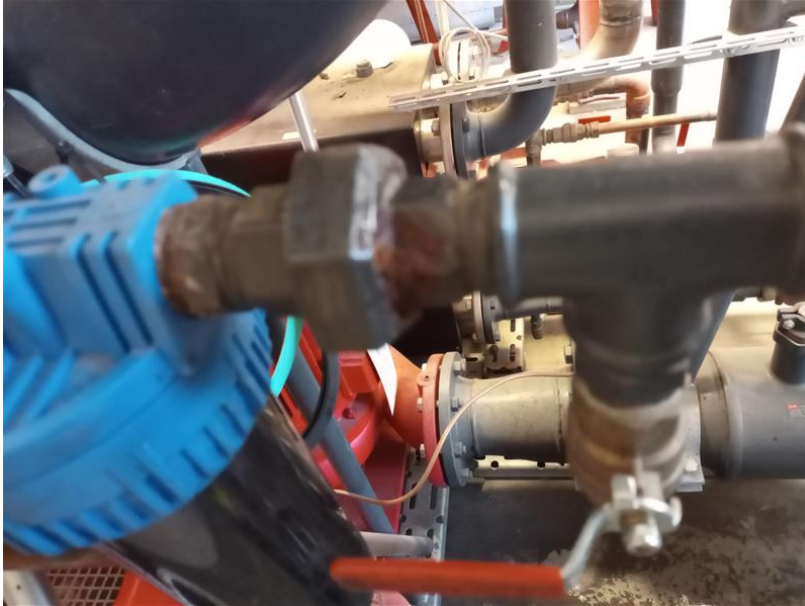
**Kohta** Putkisto ehjä

| Kohta | Tulos | Lisätieto | Liitteet |
|---|---|---|---|
| Putkisto ehjä | Huomautettavaa | <i>Patteriverkosto pieni vuoto sivuvirtausputkessa</i> | 1 kpl<br>16986675738295<br>45786921771202<br>8637.jpg |

**Kuvaus** Patteriverkosto pieni vuoto sivuvirtausputkessa

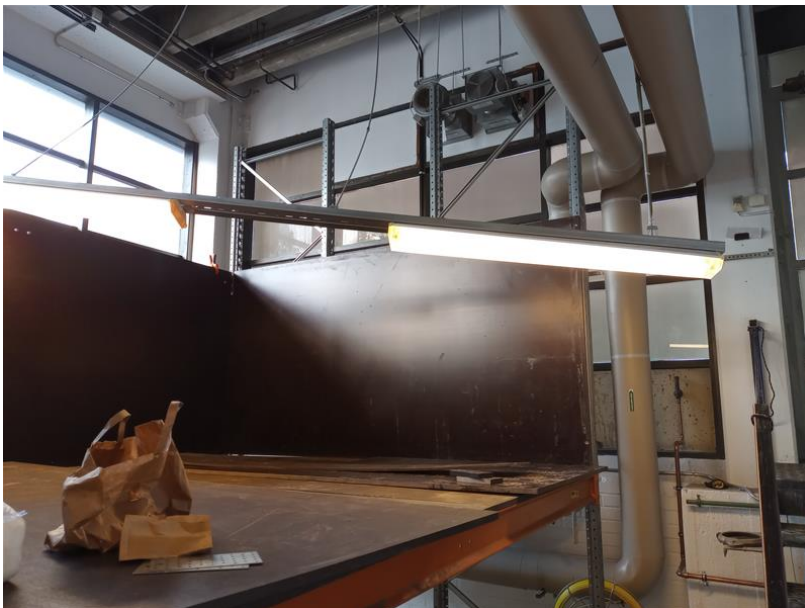
**Kohta** Tila turvallinen työskennellä

| Kohta | Tulos | Lisätieto | Liitteet |
|---|---|---|---|
| Tila turvallinen työskennellä | Huomautettavaa | <i>Puuttuu kaiteet rappusissa. Ylimääräistä tavaraa pyörimässä nurkissa. Valaisimet roikkuvat miten sattuu.</i> | 1 kpl<br>16986675319488<br>63305922962562<br>1437.jpg |

**Kuvaus** *Puuttuu kaiteet rappusissa. Ylimääräistä tavaraa pyörimässä nurkissa. Valaisimet roikkuvat miten sattuu.*
