## KTE LV Pumppaamon ja kaivojen huolto

Tarkastuspäivä: 16.04.2024 00:00:00

| Tarkastaja | Joni Piironen | Kiinteistö | Valmet Flow Control Oy Venttiilitehdas |
| Lomakepohja | KTE LV Pumppaamon ja kaivojen huolto | Osoite | Vanha Porvoontie 229 |

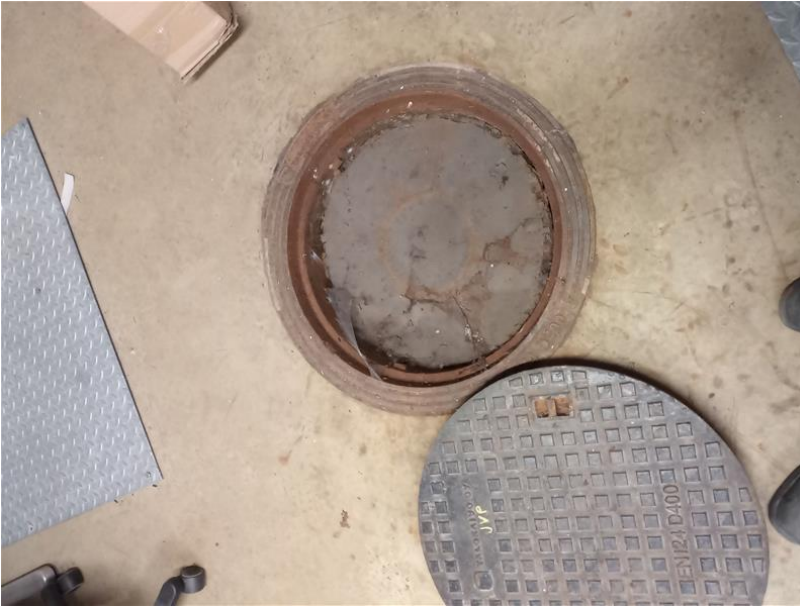
**Kohta** Kansisto toimintakuntoinen ja ehjä

| Kohta | Tulos | Lisätieto | Liitteet |
|---|---|---|---|
| Kansisto toimintakuntoinen ja ehjä | Ei | <i>Välikansi haperoitunut ja ei pidä hajuja</i> | 1 kpl<br>17132487171931<br>41000730346398<br>1474.jpg |

**Kuvaus** Välikansi haperoitunut ja ei pidä hajuja
