KTE SÄ Keskustarkastuslomake NK ja IKK 2/4

Tarkastuspäivä: 14.10.2025 11:15:23

| Tarkastaja | Simo Schuvalow | Kiinteistö | Valmet Flow Control Oy Venttiilitehdas |

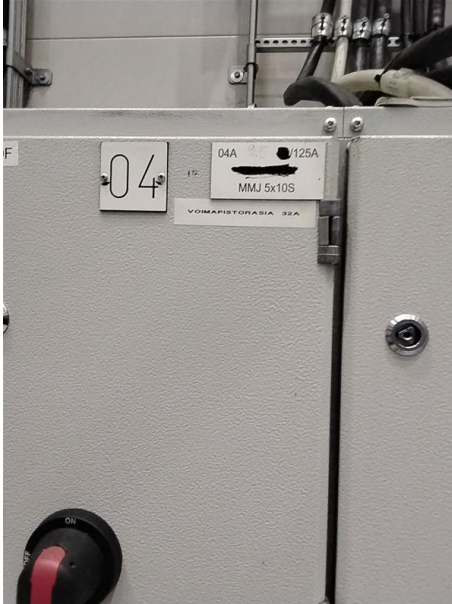
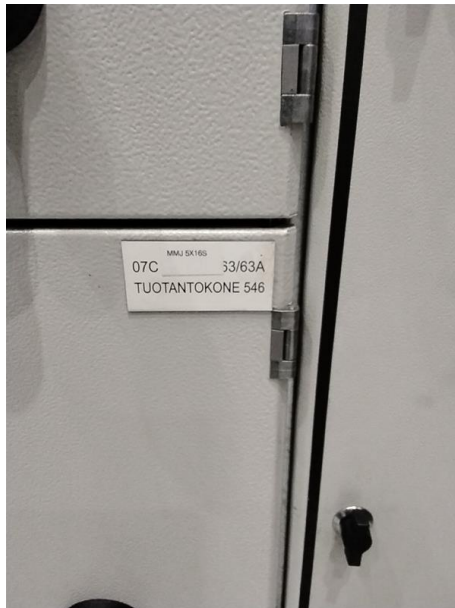
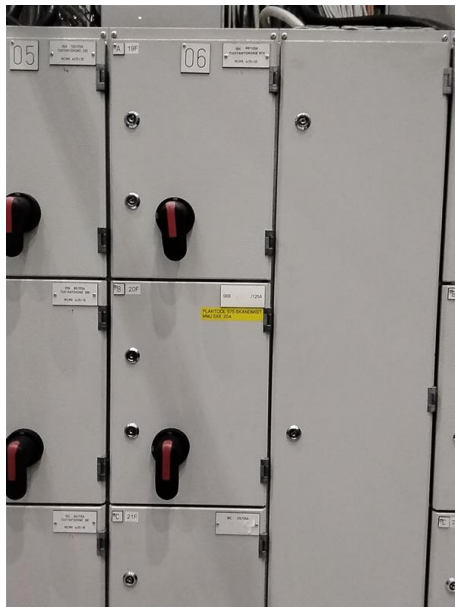
| 1.5 Sähköpiirustukset ja keskusmerkinnät | Huomautettavaa | <i>Pääkaavio ja sulakelähtömerkinnät päivitettävä vastaamaan nykytilannetta, esim. 13F, 21F kaapeli purettu. 17F sulakkeet poistettu, kaapeli kytkettynä, mikä tilanne?, selvitys. 42F on otettu käyttöön, päivittämättä pääkaavioon. 36F4 VVS on ohitettu, päivittämättä pääkaavioon, selvitys. Kilpitilaus.</i> | | 3 kpl<br>17606927448598<br>54790711356201<br>9553.jpg,<br>17606927687574<br>90331707405326<br>8237.jpg,<br>17606927906121<br>58421801477716<br>7442.jpg |

**Kuvaus** *Pääkaavio ja sulakelähtömerkinnät päivitettävä vastaamaan nykytilannetta, esim. 13F, 21F kaapeli purettu. 17F sulakkeet poistettu, kaapeli kytkettynä, mikä tilanne?, selvitys. 42F on otettu käyttöön, päivittämättä pääkaavioon. 36F4 VVS on ohitettu, päivittämättä pääkaavioon, selvitys. Kilpitilaus.*

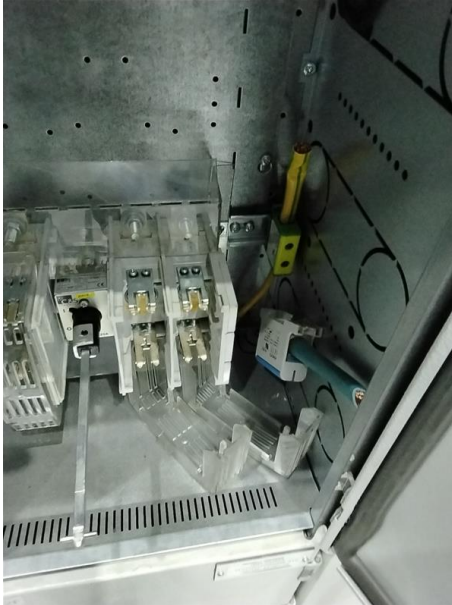
17606934714492463641439907763911.jpg

| 1.6 Kosketussuojaus, komponentit ja kojeet | Huomautettavaa | <i>07A ja 05D lähdöt lukittu riippulukolla 11 ja 12/2023 Off asentoon, kyltit puuttuu, mikä tilanne kentän päässä? Selvitys.</i> | <i>21F N-liitin repeytynyt irti alustastaan, liittimen kiinnitys on vioittunut, liitin uusittava. PE-Liittimeen jätetty johtimenpää poistettava.</i> | 1 kpl<br>17606934714492<br>46364143990776<br>3911.jpg |

**Kuvaus** 07A ja 05D lähdöt lukittu riippulukolla 11 ja 12/2023 Off asentoon, kyltit puuttuu, mikä tilanne kentän päässä?  
Selvitys.

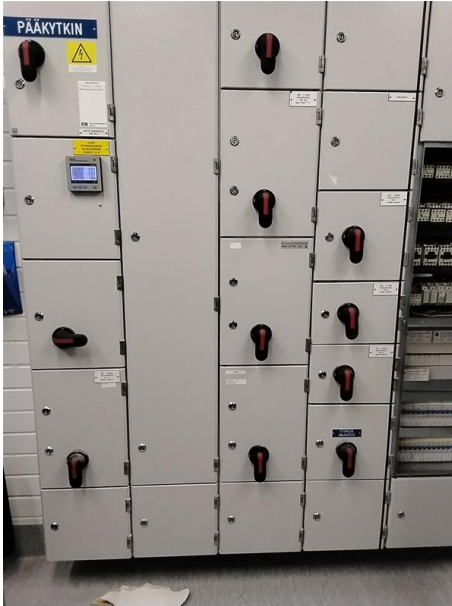
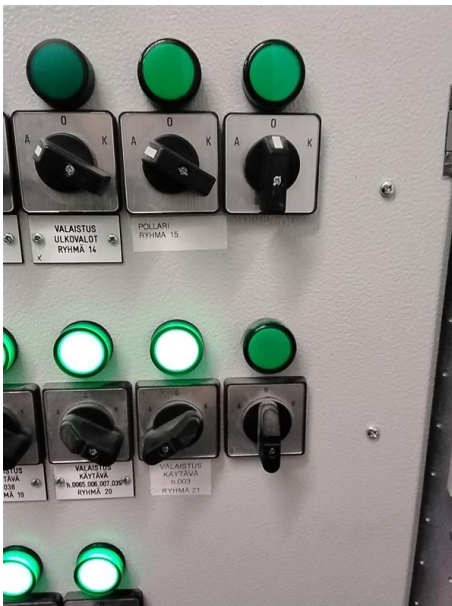
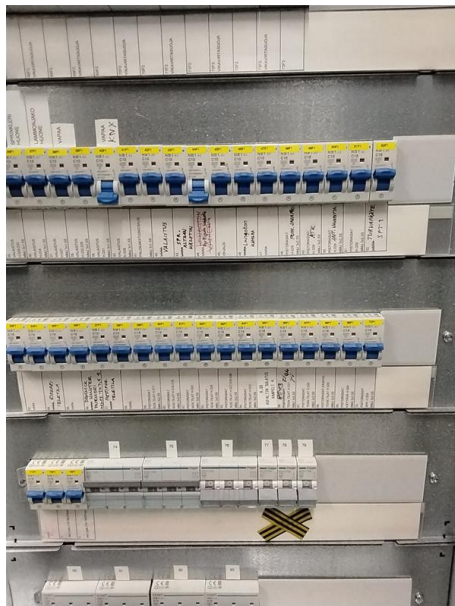
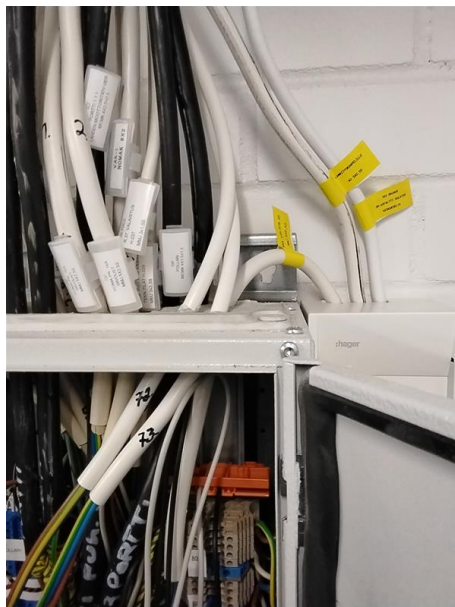
| 1.5 Sähköpiirustukset ja keskusmerkinnät | Huomautettavaa | Johdonsuojien sulakemerkintöjen päivitys, automaattisulakkeissa käsin merkintöjä, merkintöjen korjaus koneella tehdyksi. Kytkinvarokelähtöjen päivitys, kaiveruskilpien tilaus 9 kilpeä. | Pääkaavionpäivitys mm. 73F, 73F on otettu käyttöön, puuttuvat kaapelitaskut ja merkintöjen lisäys ryhmäjohtoille. | 4 kpl<br>17606064881614<br>64314910934353<br>5885.jpg,<br>17606065768051<br>28063225628524<br>7310.jpg,<br>17606066703112<br>13299465578048<br>2384.jpg,<br>17606073235307<br>66858258089099<br>3156.jpg |

**Kuvaus** Johdonsuojien sulakemerkintöjen päivitys, automaattisulakkeissa käsin merkintöjä, merkintöjen korjaus koneella tehdyiksi. Kytkeinvarokelähtöjen päivitys, kaiverruskilpien tilaus 9 kilpeä.

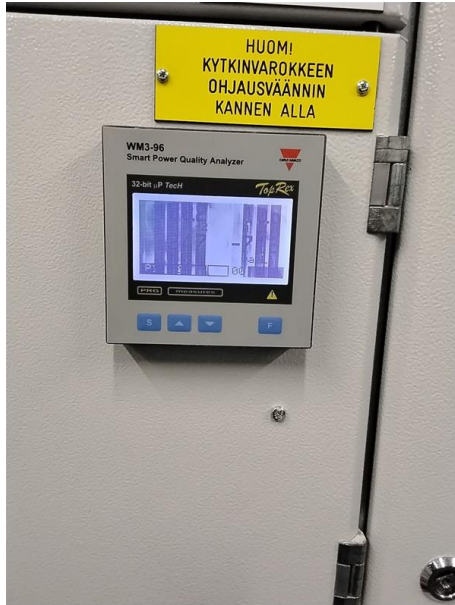
17606062254537176987235297836459.jpg

| 1.6 Kosketussuojaus, komponentit ja kojeet | Huomautettavaa | | Keskuksen verkkoanalysointin näyttö on pikselöitynyt ja luettavissa vain vinosta kulmasta katsoen, mittari on alkuperäinen ja elinkaaren loppupuolella, suositellaan mittarin uusimista. | 1 kpl<br>17606062254537<br>17698723529783<br>6459.jpg |

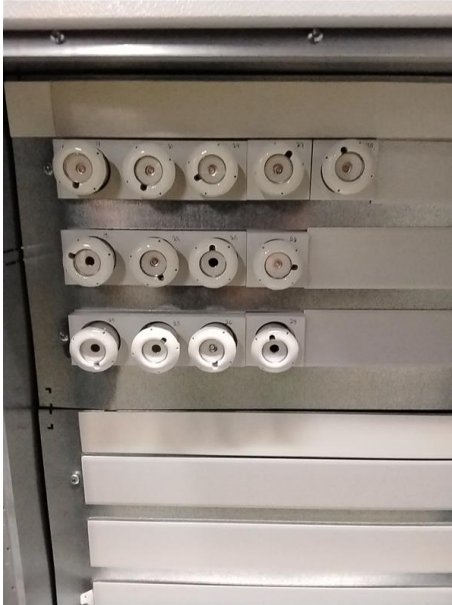
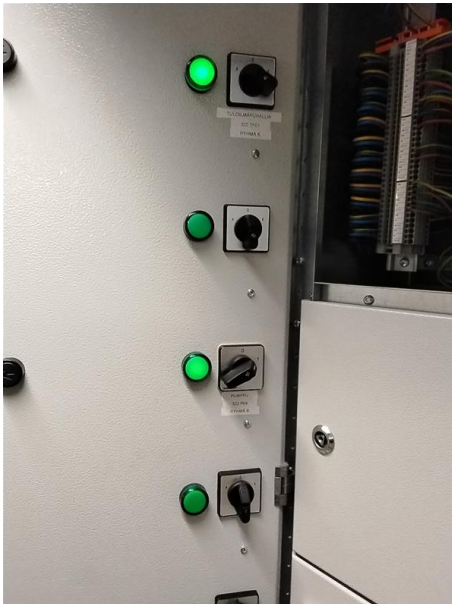
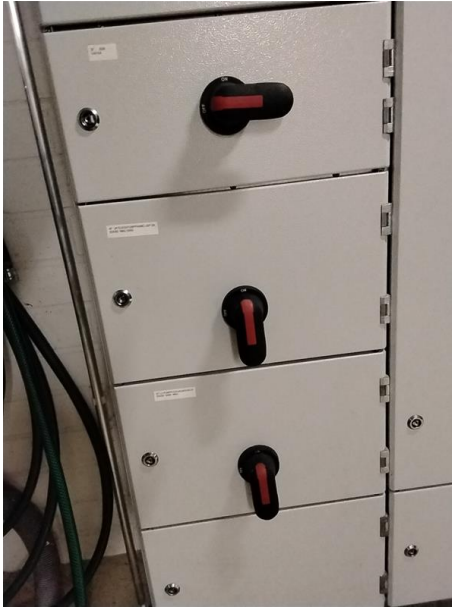
| 1.5 Sähköpiirustukset ja keskusmerkinnät | Huomautettavaa | <i>Keskusmerkintöjen päivitys<br/>mm. Kilpituksen<br/>tekeminen lähdölle<br/>3F,4F,5F ja nokkakytkimille<br/>6F,8F,12F.<br/>Tulppasulakkeille 17F-30F<br/>puuttuvien<br/>sulakemerkintöjen lisäys.</i> | | 3 kpl<br>17606088641243<br>87407772630396<br>7877.jpg,<br>17606088848422<br>87878595677988<br>1479.jpg,<br>17606090064871<br>07641556970396<br>6473.jpg |

**Kuvaus** Keskusmerkintöjen päivitys mm. Kilpitilauksen tekeminen lähdölle 3F,4F,5F ja nokkakytkimille 6F,8F,12F. Tulppasulakkeille 17F-30F puuttuvien sulakemerkintöjen lisäys.

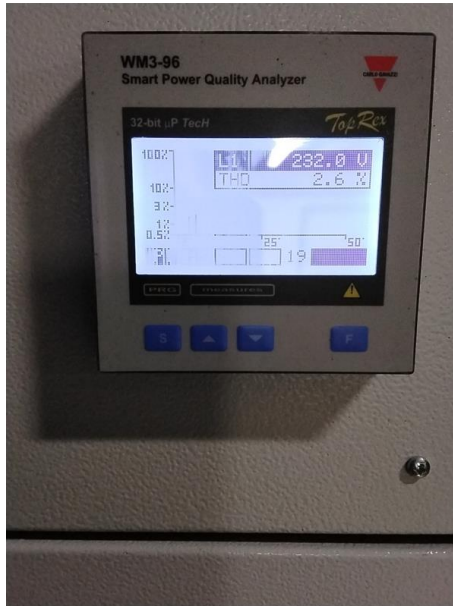
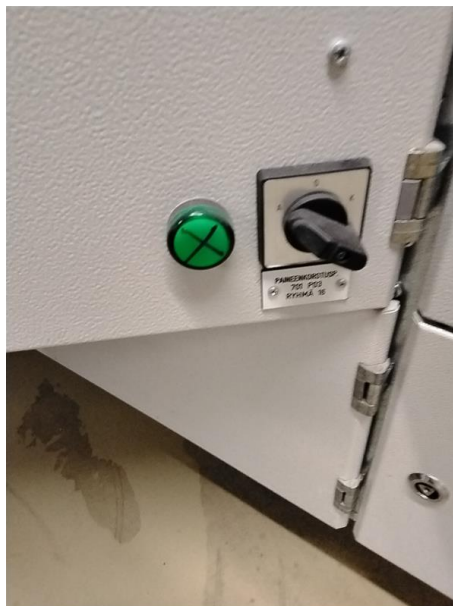
| 1.6 Kosketussuojaus, komponentit ja kojeet | Huomautettavaa | <i>Keskuksen<br/>verkkoanalysoittorin näyttö<br/>on himmennyt osin<br/>lukukelvottomaksi,<br/>alkuperäinen laite on<br/>elinkaaren loppupäässä,<br/>suositellaan<br/>verkkoanalysoittorin<br/>uusimista.</i> | <i>16H1 led-kontrollimerkkivalo<br/>palanut, uusittava.</i> | 2 kpl<br>17606082699565<br>79664180534528<br>9729.jpg,<br>17606091913407<br>88479305575741<br>1191.jpg |

**Kuvaus** Keskukseen verkkoanalysaattorin näyttö on himmennyt osin lukukelvottomaksi, alkuperäinen laite on elinkaaren loppupäässä, suositellaan verkkoanalysaattorin uusimista.

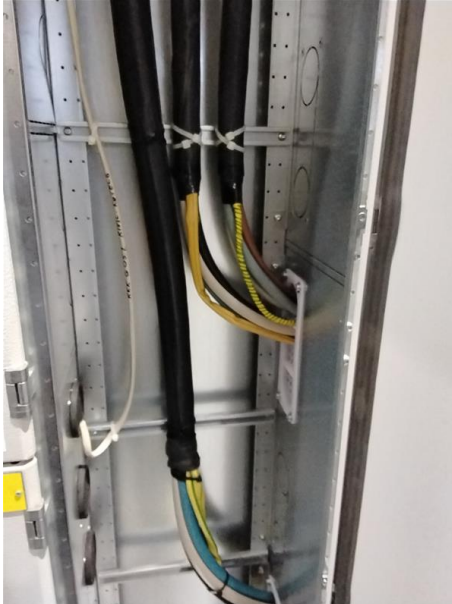
17606793513417066787125064979120.jpg

| 1.3 Johtotiet, irtokaapelit, kaapeleiden kiinnitykset | Huomautettavaa | Kaapelikuilussa nousukaapeleissa työaikaisia nippusidekiinnityksiä, lisättävä kaarikiinnikkeet 4kpl. | | 1 kpl<br>17606793513417<br>06678712506497<br>9120.jpg |

**Kuvaus** *Kaapelikuilussa nousukaapeleissa työaikaisia nippusidekiinnityksiä, lisättävä kaarikiinnikkeet 4kpl.*

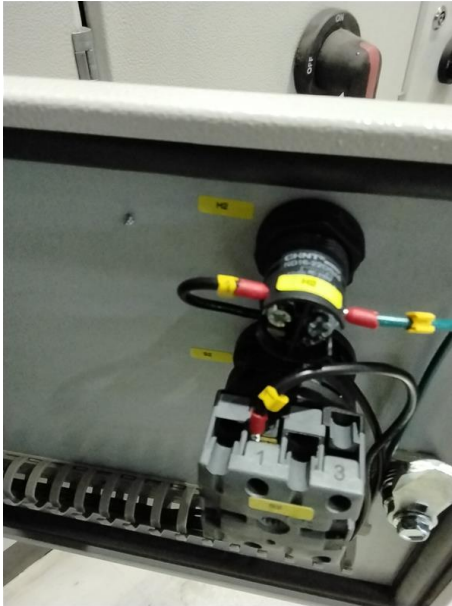
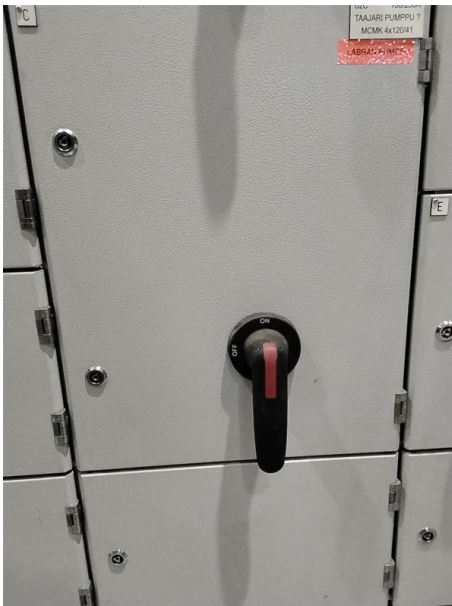
| 1.6 Kosketussuojaus, komponentit ja kojeet | Huomautettavaa | H2 merkkivalon sisäpuoleinen kosketussuoja puutteellinen, kalusteen liittimiensuojaosa puuttuu, led kontrollimerkkivalo uusittava. | Lähtö 02C (5F1-3) vääntökahvan lukitus ei estä avaamista luukkua ON-asennossa, vääntöakselin säätö, jos säätö ei auta kahva uusittava, akseli 12mm kahvan pituus 150mm ABB yhteensopiva. | 2 kpl<br>17606798491378<br>06633949889403<br>5423.jpg,<br>17606803478435<br>13610604926469<br>5944.jpg |

**Kuvaus** *H2 merkkivalon sisäpuoleinen kosketussuoja puutteellinen, kalusteen liittimiensuojaosa puuttuu, led kontrollimerkkivalo uusittava.*

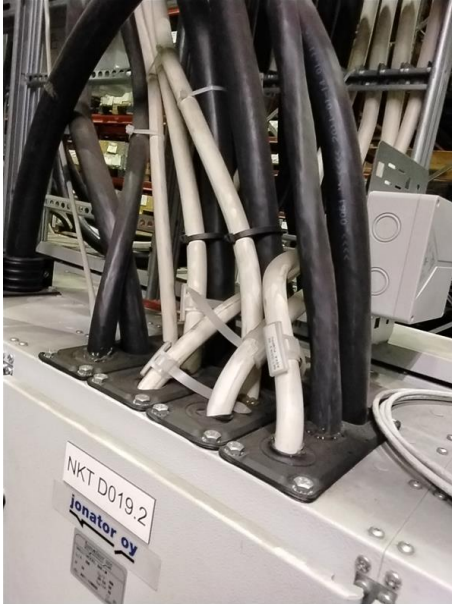
17606852131077787763478333522292.jpg

| Kohta | Tulos | Lisätieto | Vastaus kommenttiin | Liitteet |
|---|---|---|---|---|
| 1.5 Sähköpiirustukset ja keskusmerkinnät | Huomautettavaa | Pääkaavio ja keskusmerkinnät päivitettävä. Kilpitylaus. | Puuttuvien kaapelitaskujen ja merkintöjen lisäys syöttökaapeleihin. | 1 kpl<br>17606852131077<br>78776347833352<br>2292.jpg |

**Kuvaus** *Pääkaavio ja keskusmerkinnät päivitettävä. Kilpitilaus.*

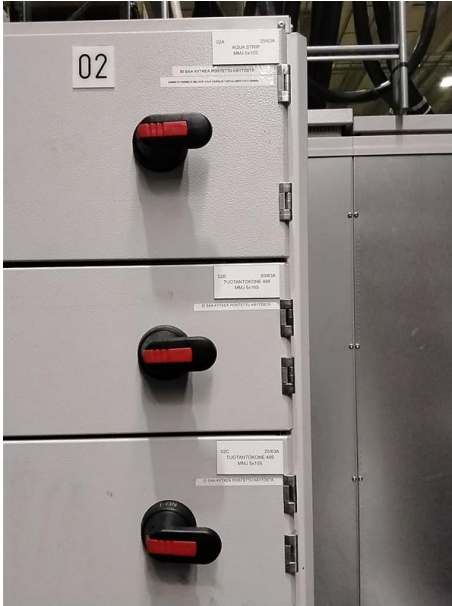
17606850390057908941899678954200.jpg

| 1.6 Kosketussuojaus, komponentit ja kojeet | Huomautettavaa | 5F, 6F, 7F kaapeli kytkettynä, sulakkeet poistettu, kannessa dymomerkintä: ei saa kytkeä poistettu käytöstä, onko kentänpää turvallistettu?, selvitys. | | 1 kpl<br>17606850390057<br>90894189967895<br>4200.jpg |

**Kuvaus** 5F, 6F, 7F kaapeli kytkettynä, sulakkeet poistettu, kannessa dymomerkintä: ei saa kytkeä poistettu käytöstä, onko kentänpää turvallistettu?, selvitys.

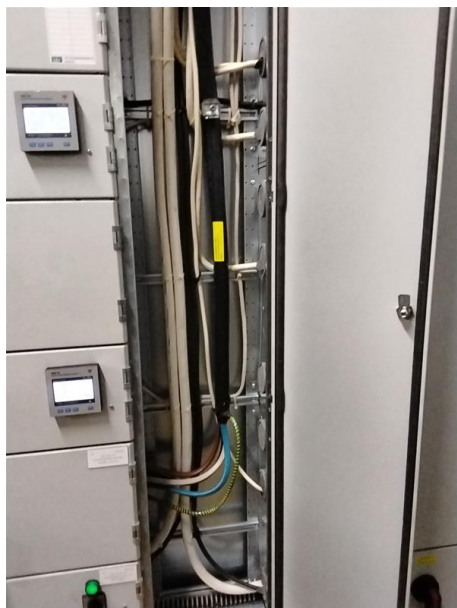
17606124486812511123551061171357.jpg

| 1.3 Johtotiet, irtokaapelit, kaapeleiden kiinnitykset | Huomautettavaa | <i>Työaikaisen nippusidekiinnityksien poistaminen ja kaarikiinnikkeiden lisäys kaapelikuilun kaapeleihin.</i> | | 1 kpl<br>17606124486812<br>51112355106117<br>1357.jpg |

**Kuvaus** *Työaikaisen nippusidekiinnityksien poistaminen ja kaarikiinnikkeiden lisäys kaapelikuilun kaapeleihin.*

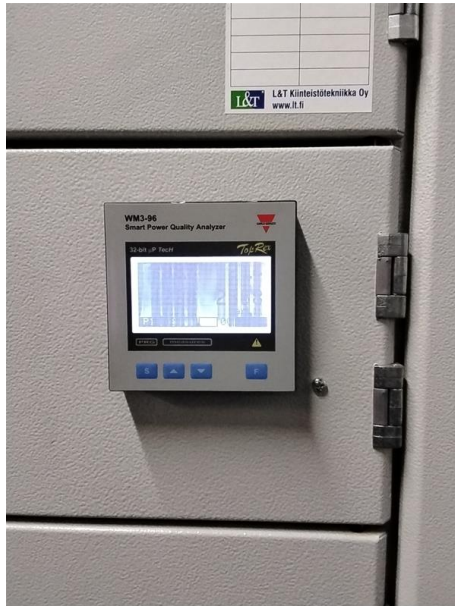
17606126620813589844144965401296.jpg

| 1.6 Kosketussuojaus, komponentit ja kojeet | Huomautettavaa | <i>P1 verkkoanalysaattorin näyttö on pikselöitynyt ja luettavissa vain vinosta kulmasta, alkuperäinen laite on elinkaaren loppupäässä, suositellaan verkkoanalysaattorin uusimista.</i> | | 1 kpl<br>17606126620813<br>58984414496540<br>1296.jpg |

**Kuvaus** *P1 verkkoanalysaattorin näyttö on pikselöitynyt ja luettavissa vain vinosta kulmasta, alkuperäinen laite on elinkaaren loppupäässä, suositellaan verkkoanalysaattorin uusimista.*

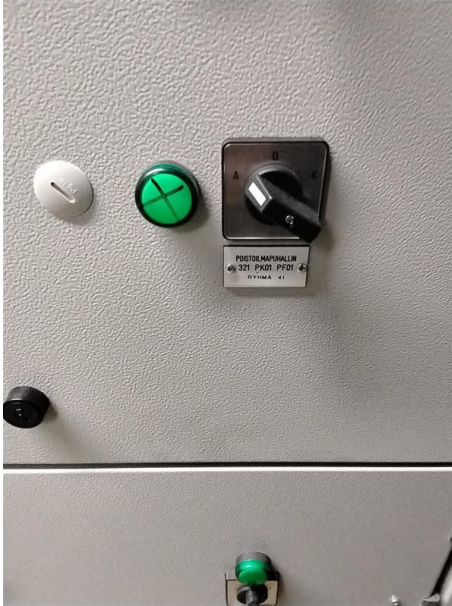
17606151695851837162659662511904.jpg

| 1.6 Kosketussuojaus, komponentit ja kojeet | Huomautettavaa | Hiipunut Led-kontrollimerkkivalo 41H1 uusittava. | | 1 kpl<br>17606151695851<br>83716265966251<br>1904.jpg |

**Kuvaus** *Hiipunut Led-kontrollimerkkivalo 41H1 uusittava.*

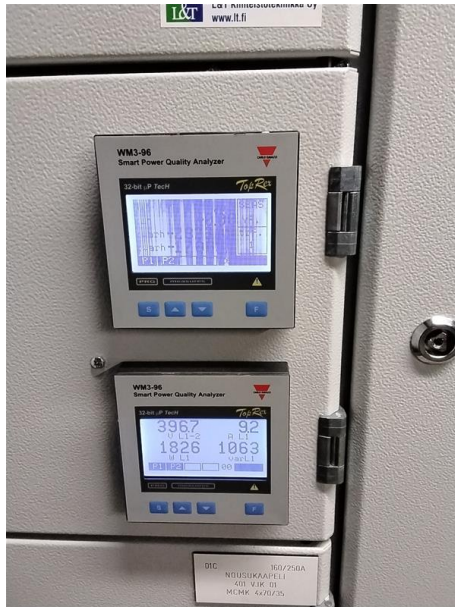
1760615260741504002485307064180.jpg

| 1.6 Kosketussuojaus, komponentit ja kojeet | Huomautettavaa | <i>Keskuksen verkkoanalysaattorin näyttö OP1 (ylempi) on pikselöitynyt, alkuperäinen laite on elinkaaren loppupäässä, suositellaan verkkoanalysaattorin uusimista.</i> | | 1 kpl<br>17606152607415<br>04002485307064<br>180.jpg |

**Kuvaus** Keskuksen verkkoanalysaattorin näyttö OP1 (ylempi) on pikselöitynyt, alkuperäinen laite on elinkaaren loppupäässä, suositellaan verkkoanalysaattorin uusimista.

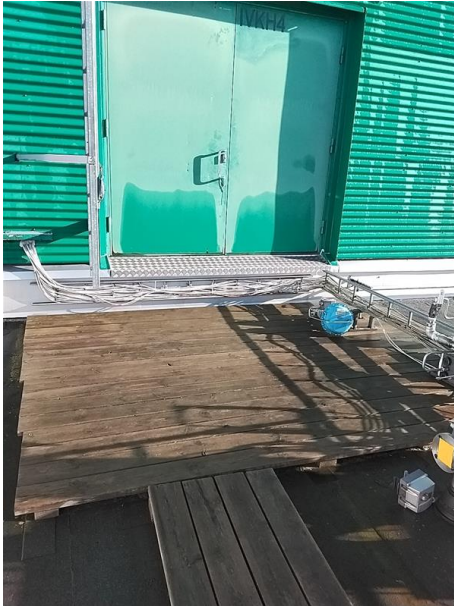
17606155248196620639468334489682.jpg

| 1.10 MUUT HUOMIOT JA HAVAINNOT: SFS6000 ja sähköturvallisuuslaki | Huomautettavaa | <i>IV-konehuoneen edessä, kaapeleiden kiinnitys on pettänyt useasta kohtaa, kaapelit roikkuvat. Kaapeleiden kiinnitys ennalleen säänkestävillä nippusiteillä sekä suojapellin asennus oviaukon kohdalle.</i> | . | 1 kpl<br>17606155248196<br>62063946833448<br>9682.jpg |

**Kuvaus** *IV-konehuoneen edessä, kaapeleiden kiinnitys on pettänyt useasta kohtaa, kaapelit roikkuvat. Kaapeleiden kiinnitys ennalleen säänkestävillä nippusiteillä sekä suojapellin asennus oviaukon kohdalle.*

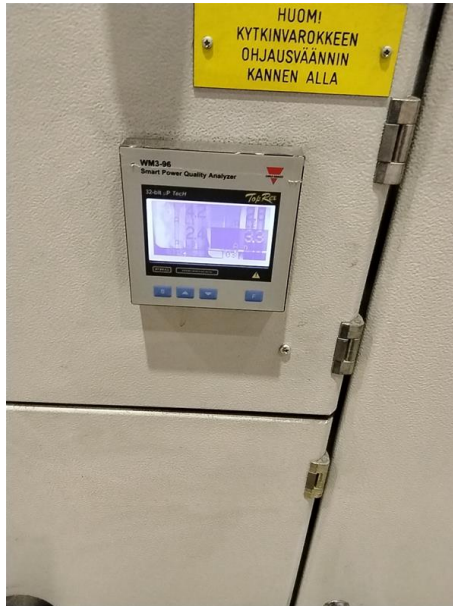
17606963361507361095700742659126.jpg

| 1.6 Kosketussuojaus, komponentit ja kojeet | Huomautettavaa | <i>Keskuksen verkkoanalysaattorin näyttö on pikselöitynyt ja luettavissa vain vinosta kulmasta, verkkoanalysaattori on elinkaaren loppupäässä, suositellaan verkkoanalysaattorin uusimista.</i> | | 1 kpl<br>17606963361507<br>36109570074265<br>9126.jpg |

**Kuvaus** *Keskuksen verkkoanalysaattorin näyttö on pikselöitynyt ja luettavissa vain vinosta kulmasta, verkkoanalysaattori on elinkaaren loppupäässä, suositellaan verkkoanalysaattorin uusimista.*

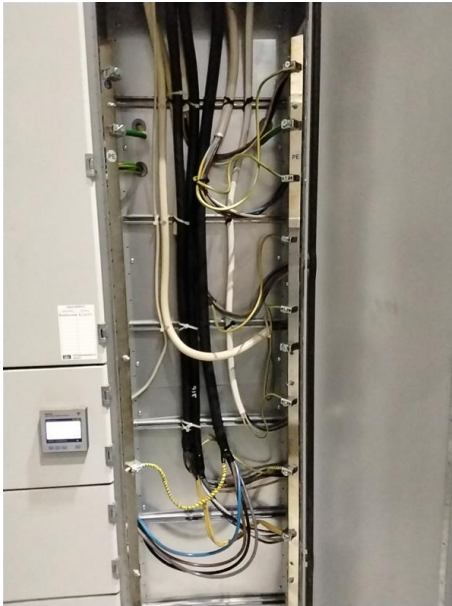
17606817218528379431020087234776.jpg

**Kuvaus** Kaapelikuilun kaapelien rakennusaikaiset nippusidekiinnitykset muutettava kaarikiinnikeiksi.

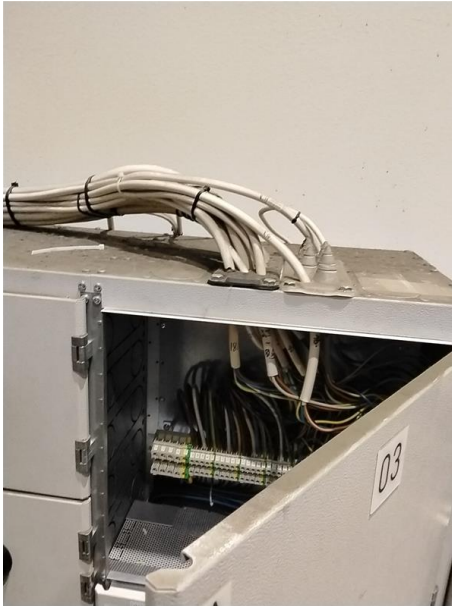
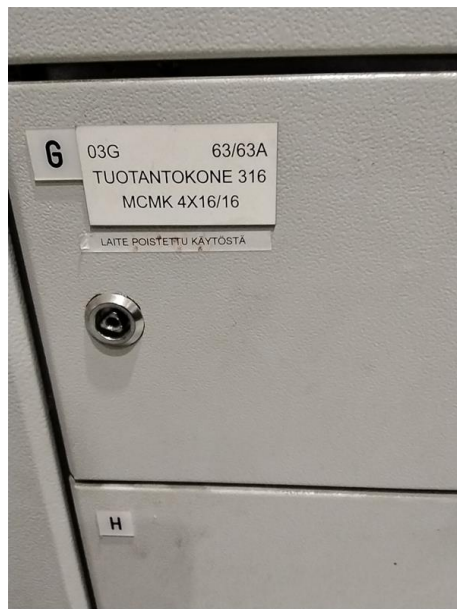
**Kuvaus** *Pääkaavion ja keskusmerkintöjen päivitys, kilpitilaus. Kaksi pääkaaviota joista kumpikaan ei vastaa nykytilannetta, 8F sulakkeet poistettu, kahva Off asennossa, kaapeli kytkettynä, mikä tilanne kentänpäässä? 9F lähtö käytössä, sulakkeet paikoillaan ja kaapeli kytkettynä, kannessa teippimerkintä "laite poistettu käytöstä" mikä tilanne? Kaapelitaskujen ja merkintöjen lisäys ryhmäjohtoille.*

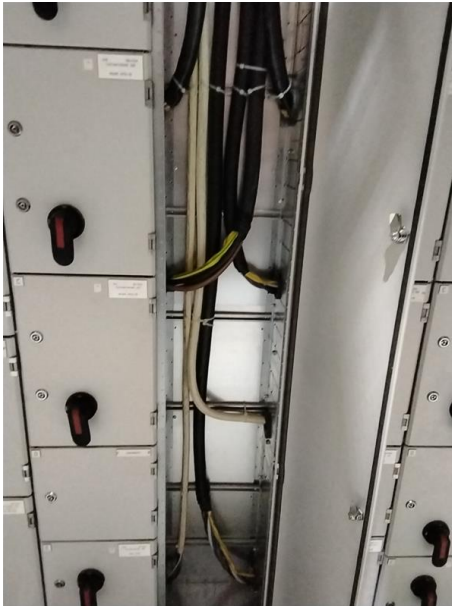
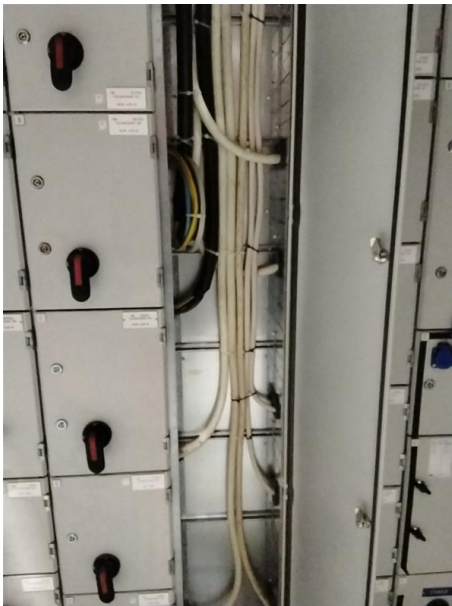
| 1.3 Johtotiet, irtokaapelit, kaapeleiden kiinnitykset | Huomautettavaa | <i>Kaapelikuiluissa, kaapeleiden työaikaisten nippuside kiinnityksien vaihto kaari kiinnikkeiksi, n.45kpl.</i> | | 2 kpl<br>17606908474928<br>02800110896008<br>4179.jpg,<br>17606908887567<br>90215503125355<br>8429.jpg |

**Kuvaus** *Kaapelikuiluissa, kaapeleiden työaikaisten nippuside kiinnityksien vaihto kaarikiinnikkeiksi, n.45kpl.*

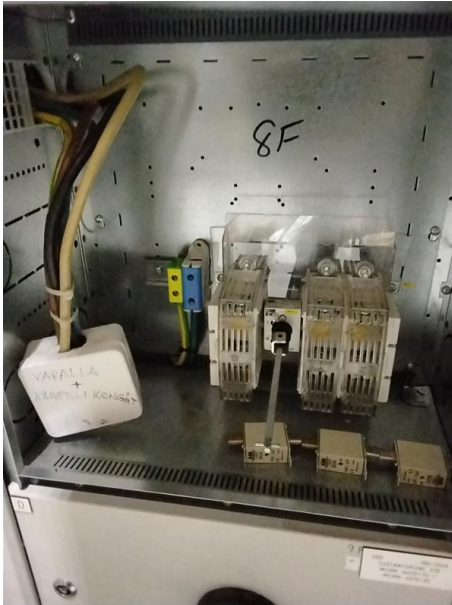
17606914432406195115030022222915.jpg

| 1.5 Sähköpiirustukset ja keskusmerkinnät | Huomautettavaa | <i>5F sulakkeet poistettu, kahvassa roikkuva lukko ei lukitse kahvaa, kaapeli kytkettynä, mikä tilanne? 16F sulakkeet poistettu, kaapeli kytkettynä, onko kentänpää turvallisesti? 18F lukittu Off asentoon, sulakkeet paikoillaan, kaapeli kytkettynä, mikä tilanne?</i> | <i>Pääkaavion ja keskusmerkintöjen päivitys esim 8F kannessa teippimerkintä " vapaa", sulakkeet poistettu, johtimet irrotettu kytkentäliittimistä, johtopäätetty kennon sisälle jakorasialaan. Onko kentän päässä turvallisesti? (Kuvaprojekti).</i> | 1 kpl<br>17606914432406<br>19511503002222<br>2915.jpg |

**Kuvaus** *5F sulakkeet poistettu, kahvassa roikkuva lukko ei lukitse kahvaa, kaapeli kytkettynä, mikä tilanne? 16F sulakkeet poistettu, kaapeli kytkettynä, onko kentänpää turvallistettu? 18F lukittu Off asentoon, sulakkeet paikoillaan, kaapeli kytkettynä, mikä tilanne?*

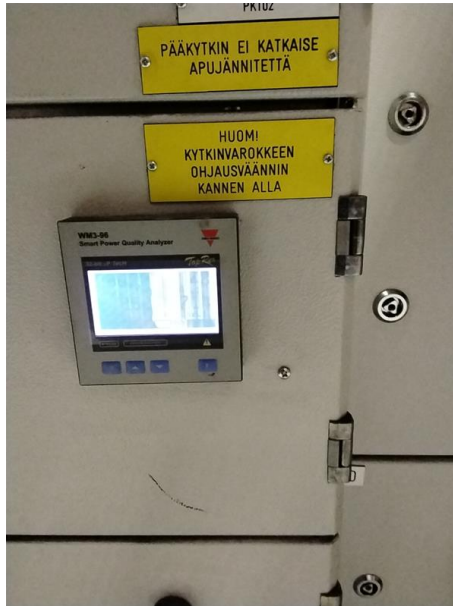
17606915111868561996804403998687.jpg

| 1.6 Kosketussuojaus, komponentit ja kojeet | Huomautettavaa | <i>Verkkoanalysointin näyttö on pikselöitynyt ja luettavissa vain vinosta kulmasta, laite on elinkaaren loppupäässä, suositellaan verkkoanalysointin uusimista</i> | | 1 kpl<br>17606915111868<br>56199680440399<br>8687.jpg |

**Kuvaus** *Verkkoanalysaattorin näyttö on pikselöitynyt ja luettavissa vain vinosta kulmasta, laite on elinkaaren loppupäässä, suositellaan verkkoanalysaattorin uusimista*
