KTE SÄ Keskustarkastuslomake työpaikkakeskukset  
3/3

| Tarkastaja | Simo Schuvalow | Kiinteistö | Valmet Flow Control Oy Venttiilitehdas |
| Lomakepohja | KTE SÄ Keskustarkastuslomake | Osoite | Vanha Porvoontie 229 |

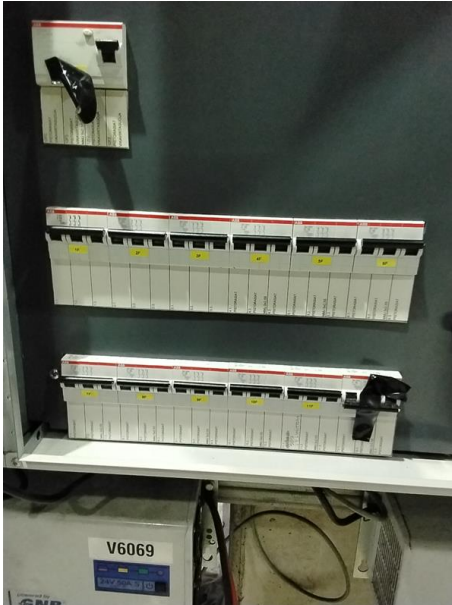
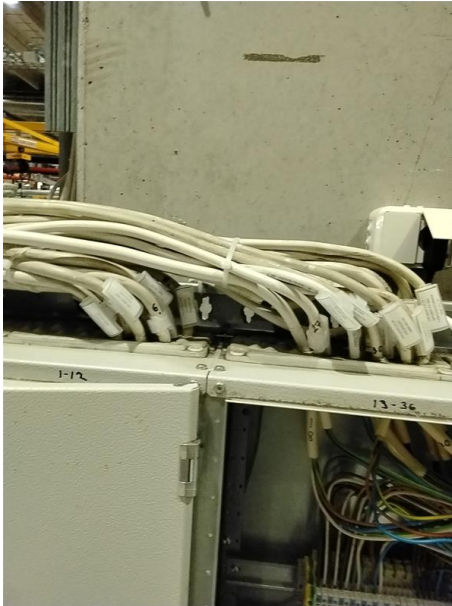
| Kohta | Tulos | Lisätieto | Vastaus kommenttiin | Liitteet |
|---|---|---|---|---|
| 1.5 Sähköpiirustukset ja keskusmerkinnät | Huomautettavaa | 12F teipattu Ala-asentoon, kaapeli kytketty, mikä tilanne? 16F , 18F, 26F, 28F on otettu käyttöön, lähtötietoja ei ole saatavilla, selvitys. | Puuttuvien kaapelitaskujen ja merkintöjen lisäys ryhmä johdoille 3kpl. | 2 kpl<br>17605207531307<br>97934632572839<br>9159.jpg,<br>17605208525294<br>19684190950699<br>4181.jpg |

**Kuvaus** 12F teipattu Ala-asentoon, kaapeli kytketty, mikä tilanne? 16F , 18F, 26F, 28F on otettu käyttöön, lähtötietoja ei ole saatavilla, selvitys.

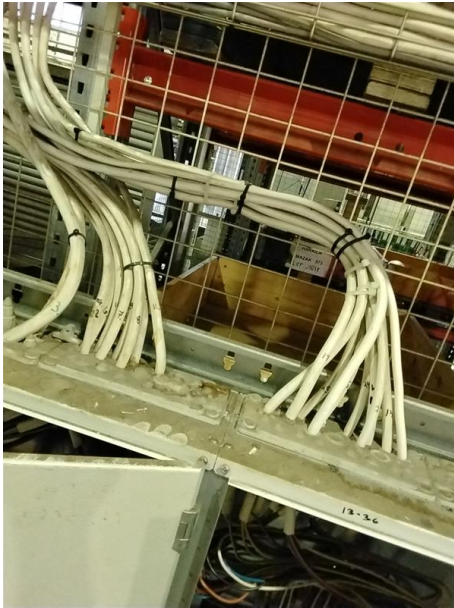
| 1.5 Sähköpiirustukset ja keskusmerkinnät | Huomautettavaa | Puuttuvat kaapeltaskut ja merkinnät lisättävä lähteille ryhmä johdoille. | | 1 kpl<br>17605193560655<br>07356888108932<br>953.jpg |

**Kuvaus** *Puuttuvat kaapeltaskut ja merkinnät lisättävä lähteille ryhmäjohtoille.*

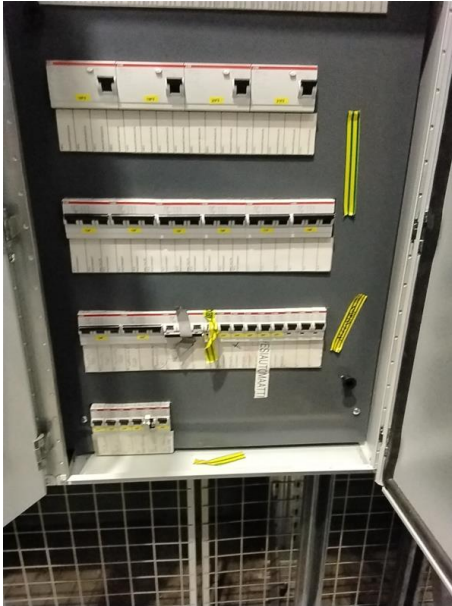
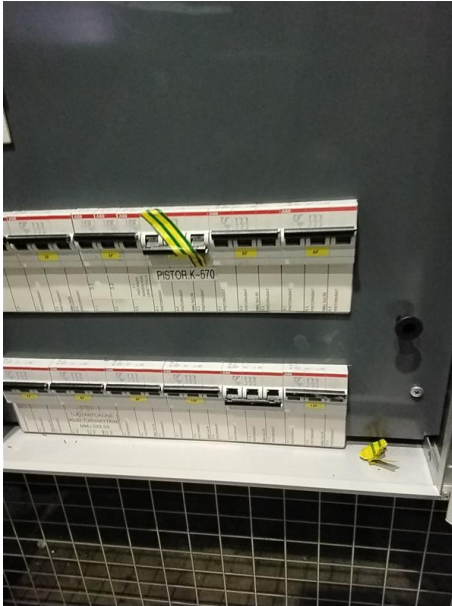
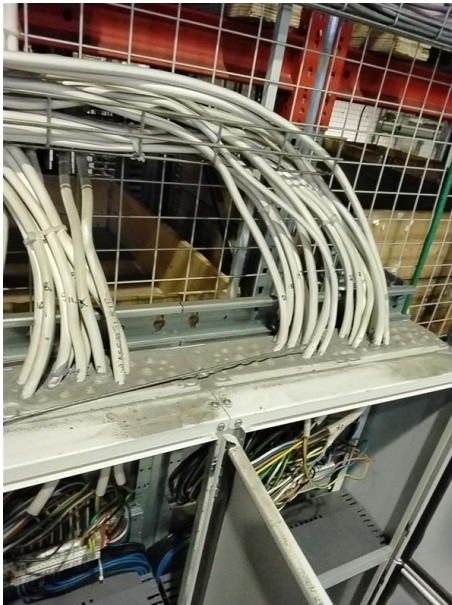
| 1.5 Sähköpiirustukset ja keskusmerkinnät | Huomautettavaa | 4F, 21F,22F, 35F johdonsuoja teipattu/lukittu ala-asennossa, kaapeli kytketty, syötettävä laite tiedoissa, selvitys. 35F lukittu, kaapelikytketty, varoituskyltti puuttuu, mikä tilanne? Sulakemerkintöjen päivitys. Merkintätaskut +merkinnät puuttuu ryhmäjohdoilta. 28F, 29F lähdöt ei ole käytössä, merkinnät korjattava. | | 3 kpl<br>17605134577578<br>03568961656003<br>9423.jpg,<br>17605134798904<br>14076576631335<br>0381.jpg,<br>17605135040863<br>95039450416775<br>3901.jpg |

**Kuvaus** 4F, 21F, 22F, 35F johdonsuoja teipattu/lukittu ala-asennossa, kaapeli kytketty, syötettävä laite tiedoissa, selvitys. 35F lukittu, kaapelikytketty, varoituskyltti puuttuu, mikä tilanne? Sulakemerkintöjen päivitys. Merkintätaskut+merkinnät puuttuu ryhmäjohdoilta. 28F, 29F lähdöt ei ole käytössä, merkinnät korjattava.

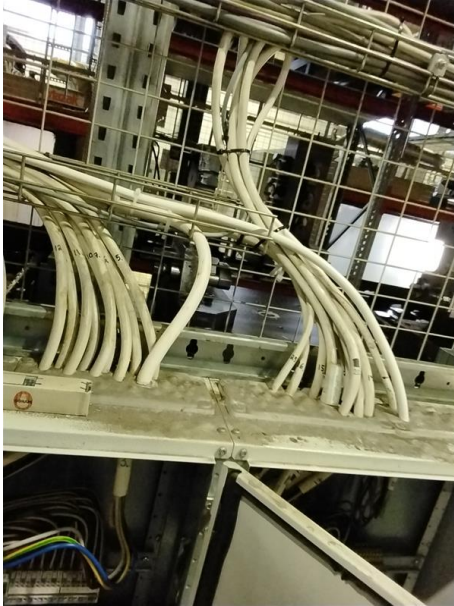
| 1.5 Sähköpiirustukset ja keskusmerkinnät | Huomautettavaa | Puuttuvien kaapelitaskujen ja merkintöjen lisäys ryhmäjohdoille. 21F on otettu käyttöön, päivitettävä pääkaavioon. | | 1 kpl<br>17605198989831<br>22900208005401<br>5649.jpg |

**Kuvaus** *Puuttuvien kaapelitaskujen ja merkintöjen lisäys ryhmäjohtoille. 21F on otettu käyttöön, päivitettävä pääkaavioon.*

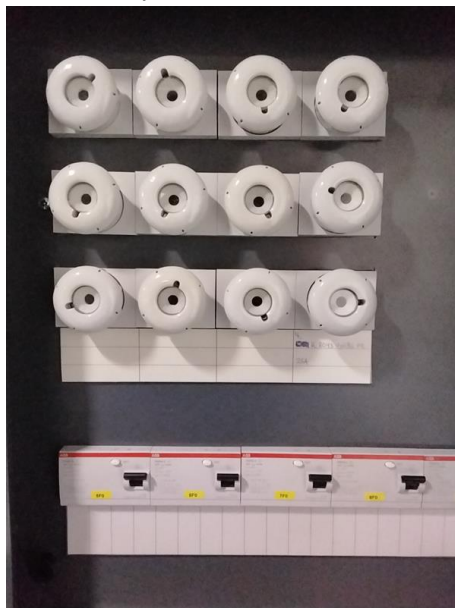
| 1.5 Sähköpiirustukset ja keskusmerkinnät | Huomautettavaa | <i>17F on otettu käyttöön, päivittämättä pääkaavioon. Sulakemerkintöjen päivitys, esim, tulppasulakkeiden numerointi puutteellinen.</i> | | 1 kpl<br>17605992750831<br>05325134632387<br>1297.jpg |

**Kuvaus** 17F on otettu käyttöön, päivittämättä pääkaavioon. Sulakemerkintöjen päivitys, esim, tulppasulakkeiden numerointi puutteellinen.

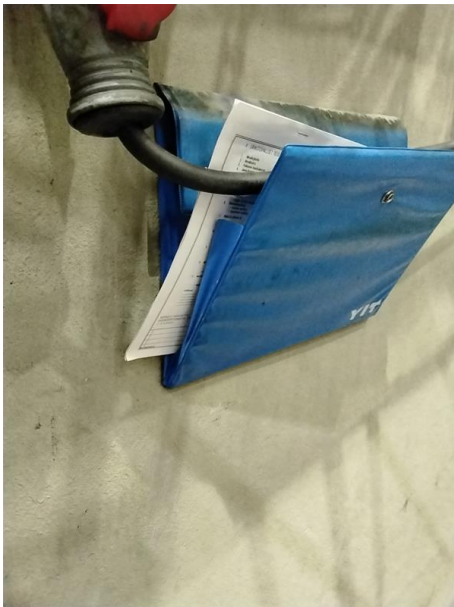
| 1.2 Sähkötöiden varusteet: varasulakkeet, piirustussalkku, ohjeet, varoituskyltit | Huomautettavaa | <i>Varasulakkeita lisättävä 63A/000 3kpl. Varoituskyltit ja lukituslaitteet puuttuu. Kuvakansio revennyt, uusittava.</i> | | 1 kpl<br>17605077290805<br>70681938798676<br>6140.jpg |

**Kuvaus** Varasulakkeita lisättävä 63A/000 3kpl. Varoituskyltit ja lukituslaitteet puuttuu. Kuvakansio revennyt, uusittava.

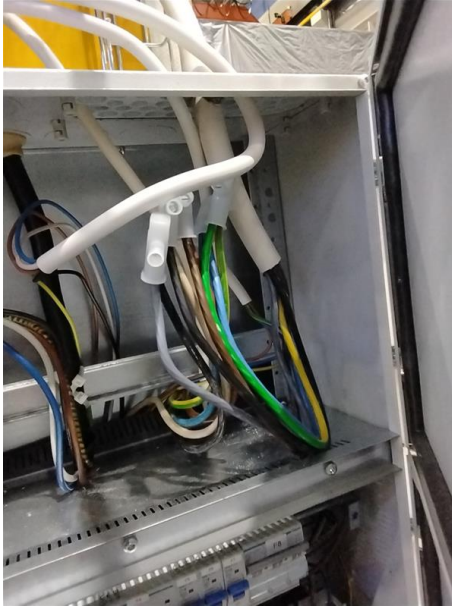
| 1.7 Irralliset johtimet ja liittimet | Huomautettavaa | <i>TPK2 irtoliittimiä, korjaus vaatii ryhmän katkon.</i> | | 1 kpl<br>17605063386734<br>38023005600765<br>8485.jpg |

**Kuvaus** TPK2 irtoliittimiä, korjaus vaatii ryhmän katkon.

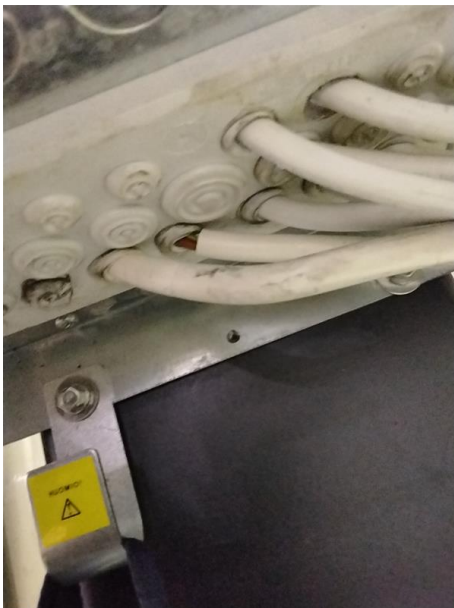
*9F kaapeli kuorittu liian  
lyhyeksi, korjattava.*1 kpl  
17604406546542  
61508387690850  
1304.jpg

**Kuvaus** 9F kaapeli kuorittu liian lyhyeksi, korjattava.

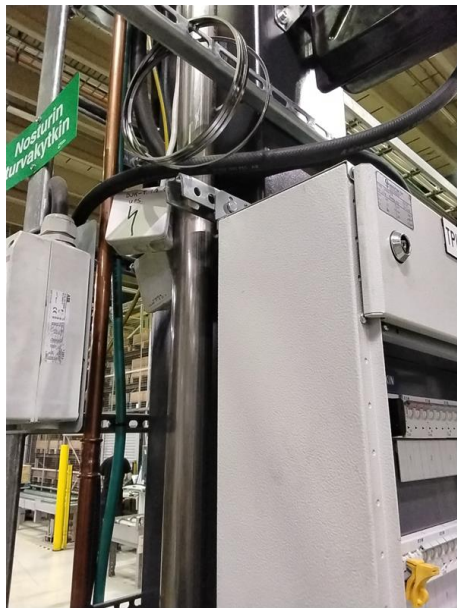
**Kuvaus** Keskukseen yläpuolella kaksi irtojakorasiaa, kiinnitettävä.

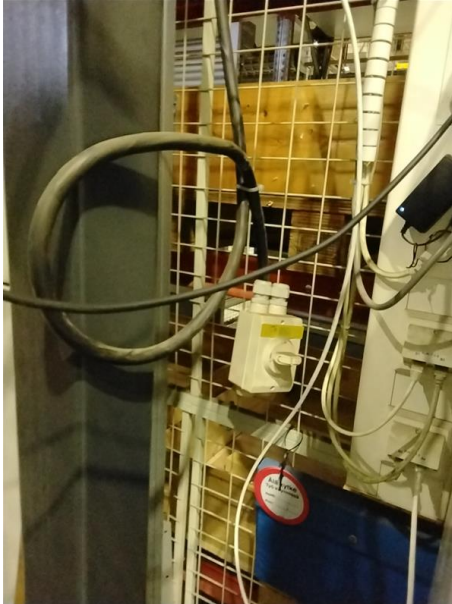
**Kuvaus** Keskuksen oikealla puolella irtonainen turvakytkin, kiinnitettävä. (Kone Granes).

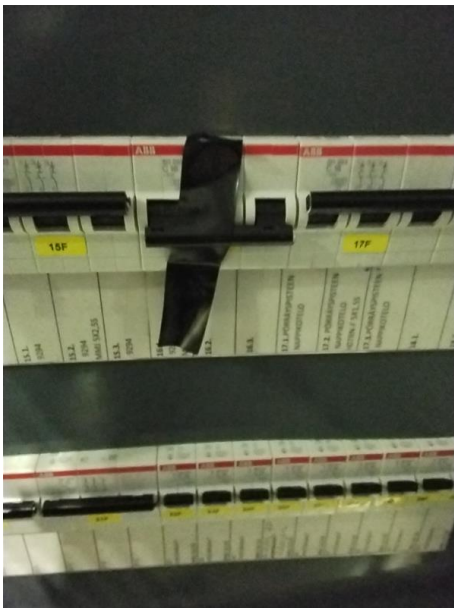
**Kuvaus** Sulakemerkintöjen päivitys. 16F johdonsuojaautomaatti teipattu ala-asentoon, mikä tilanne?

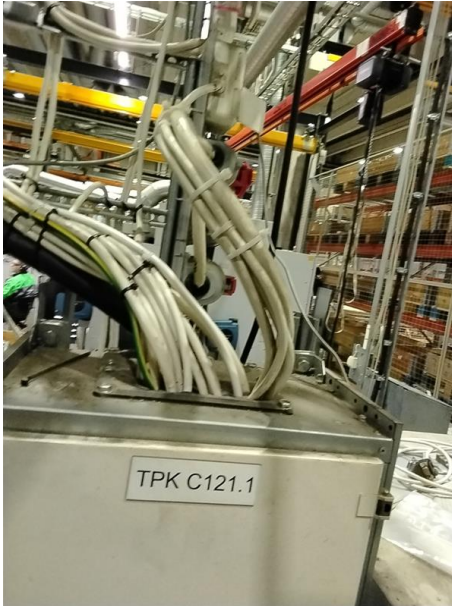
**Kuvaus** Kuva puuttuu (löytyykö tiedostoista?) Keskusmerkinnät päivitettävä, lähtötiedot selvitys. 2F, 3F, 11F, 13F teipattu ala-asentoon , mikä tilanne?

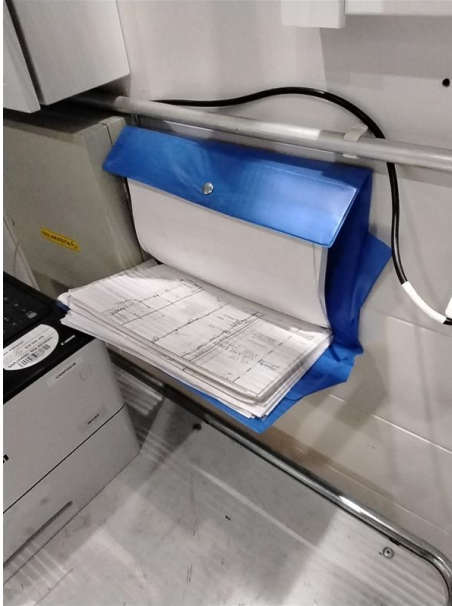
**Kuvaus** *Piirustussalkku revennyt, uusittava.*
