KTE SÄ Keskustarkastuslomake NK ja IKK 1/3

Tarkastuspäivä: 19.06.2024 00:00:00

| Tarkastaja | Simo Schuvalow | Kiinteistö | Valmet Flow Control Oy Venttiilitehdas |

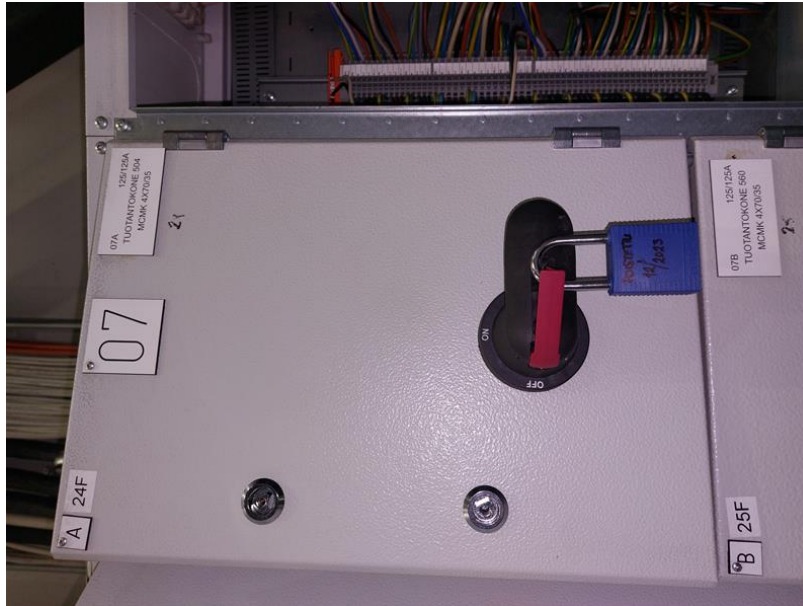
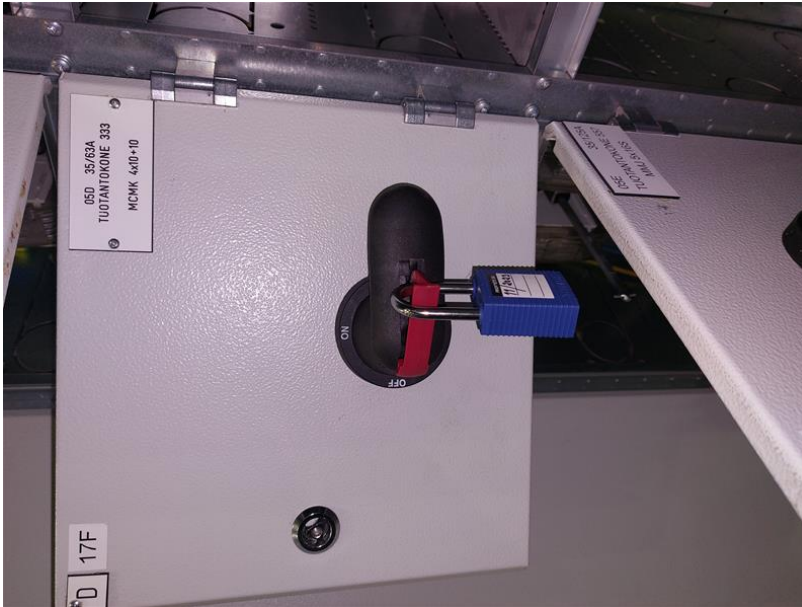
**Kohta** 1.6 Kosketussuojaus, komponentit ja kojeet

| 1.6 Kosketussuojaus, komponentit ja kojeet | Huomautettavaa | 07A ja 05D lähdöt lukittu riippulukolla 11 ja 12/2023 Off asentoon, kyltit puuttuu, mikä tilanne kentän päässä? Selvitys. | | 2 kpl<br>17229283625847<br>19359916125690<br>3930.jpg,<br>17229283956348<br>22151204360011<br>4194.jpg |

**Kuvaus** 07A ja 05D lähdöt lukittu riippulukolla 11 ja 12/2023 Off asentoon, kyltit puuttuu, mikä tilanne kentän päässä?  
Selvitys.

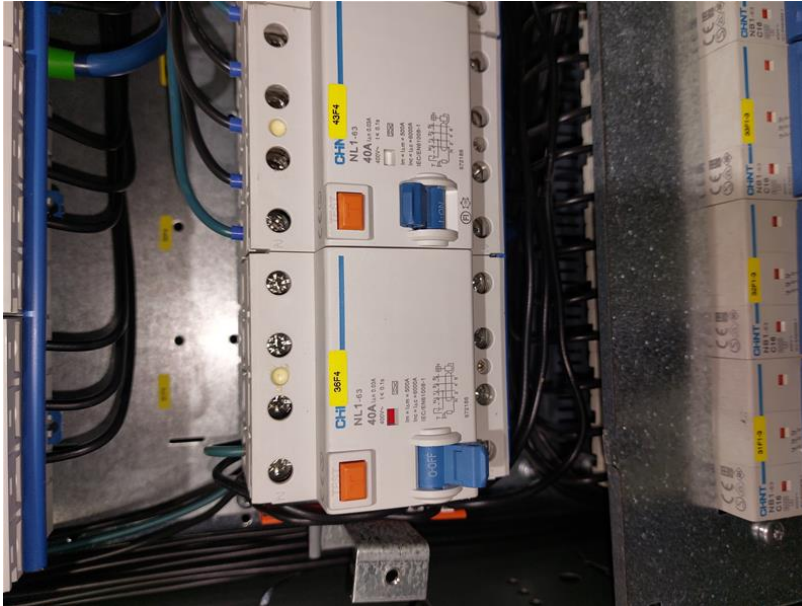
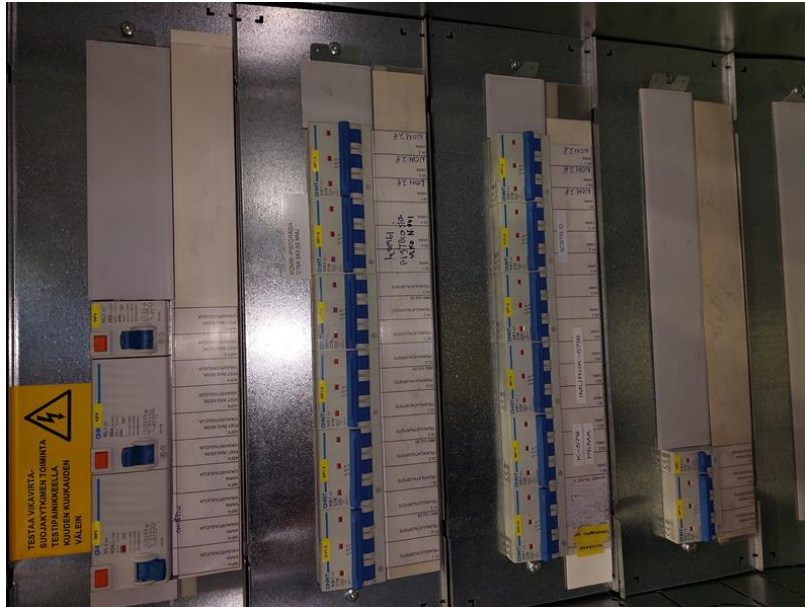
**Kohta** 1.5 Sähköpiirustukset ja keskusmerkinnät

| Kohta | Tulos | Lisätieto | Vastaus kommenttiin | Liitteet |
|---|---|---|---|---|
| 1.5 Sähköpiirustukset ja keskusmerkinnät | Huomautettavaa | Pääkaavio ja sulakelähtömerkinnät päivitettävä vastaamaan nykytilannetta, esim. 13F, 21F kaapeli purettu. 17F sulakkeet poistettu, kaapeli kytkettynä, mikä tilanne?, selvitys. 42F on otettu käyttöön, päivittämättä pääkaavioon. 36F4 VVS on ohitettu, päivittämättä pääkaavioon, selvitys. | | 2 kpl<br>17229287229456<br>99400403807783<br>4479.jpg,<br>17229288603808<br>75515036914627<br>1425.jpg |

**Kuvaus** *Pääkaavio ja sulakelähtömerkinnät päivitettävä vastaamaan nykytilannetta, esim. 13F, 21F kaapeli purettu. 17F sulakkeet poistettu, kaapeli kytkettynä, mikä tilanne?, selvitys. 42F on otettu käyttöön, päivittämättä pääkaavioon. 36F4 VVS on ohitettu, päivittämättä pääkaavioon, selvitys.*

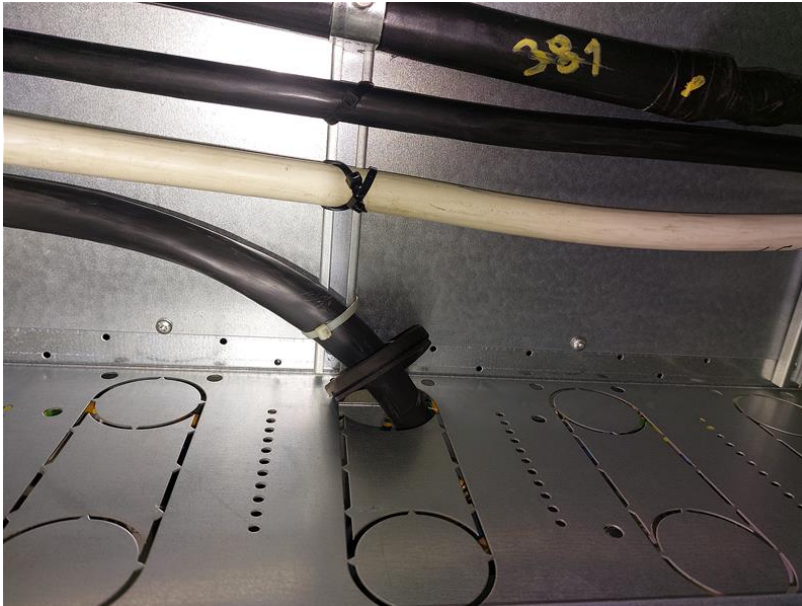
**Kohta** 1.4 Keskustunnus, arvokilpi, toteutuuko kotelointiluokka, keskuksen läpiviennit?

| Kohta | Tulos | Lisätieto | Vastaus kommenttiin | Liitteet |
|---|---|---|---|---|
| 1.4 Keskustunnus, arvokilpi, toteutuuko kotelointiluokka, keskuksen läpiviennit? | Huomautettavaa | Kaapelikuilun ja kennon välinen kumisuoja pois paikoiltaan lähdössä 04B. | | 1 kpl<br>17229280999975<br>40589595940955<br>7646.jpg |

**Kuvaus** *Kaapelikuilun ja kennon välinen kumisuoja pois paikoiltaan lähdössä 04B.*

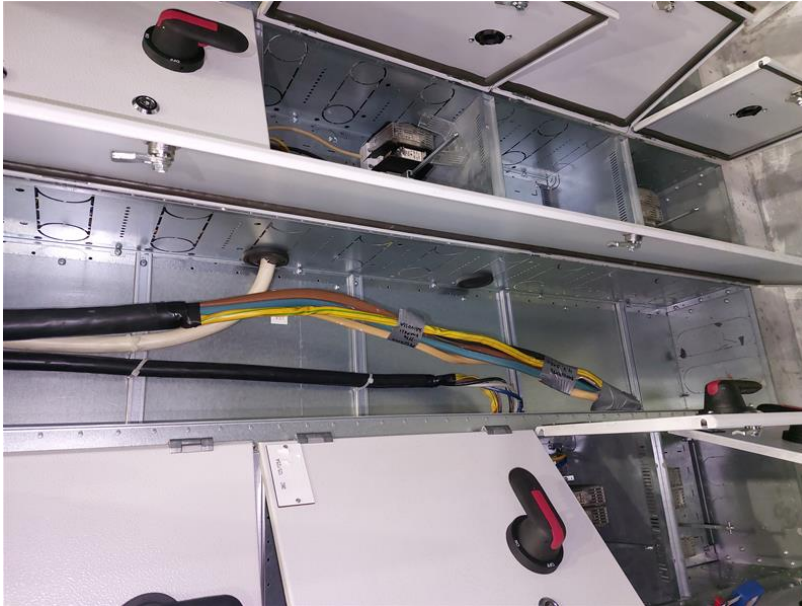
**Kohta** 1.3 Johtotiet, irtokaapelit, kaapeleiden kiinnitykset

| Kohta | Tulos | Lisätieto | Vastaus kommenttiin | Liitteet |
|---|---|---|---|---|
| 1.3 Johtotiet, irtokaapelit, kaapeleiden kiinnitykset | Huomautettavaa | 06 ja 05 välisessä kaapelikuilussa irtonousukaapeli kaapelikenkineen, purettava keskuksesta ja rasioitava (vaatii nostimen), onko kentänpää turvallistettu?, selvitys. | | 1 kpl<br>17229279448928<br>79548583557632<br>4080.jpg |

**Kuvaus** 06 ja 05 välisessä kaapelikuilussa irtonusukaapeli kaapelikenkineen, purettava keskuksesta ja rasioitava (vaatii nostimen), onko kentänpää turvallistettu?, selvitys.

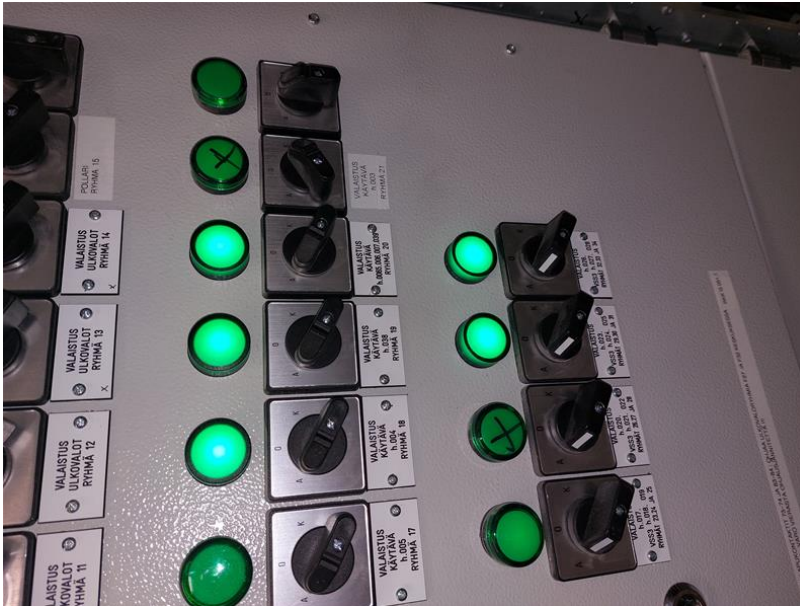
**Kohta** 1.6 Kosketussuojaus, komponentit ja kojeet

| 1.6 Kosketussuojaus, komponentit ja kojeet | Huomautettavaa | 19K10 kela käy kuumana, maininta LK raportissa. 21H1 ja 26H1 kontrollimerkkivalot palaneet, uusittava. | | 1 kpl<br>17228554045828<br>97333873926559<br>7674.jpg |

**Kuvaus** 19K10 kela käy kuumana, maininta LK raportissa. 21H1 ja 26H1 kontrollimerkkivalot palaneet, uusittava.

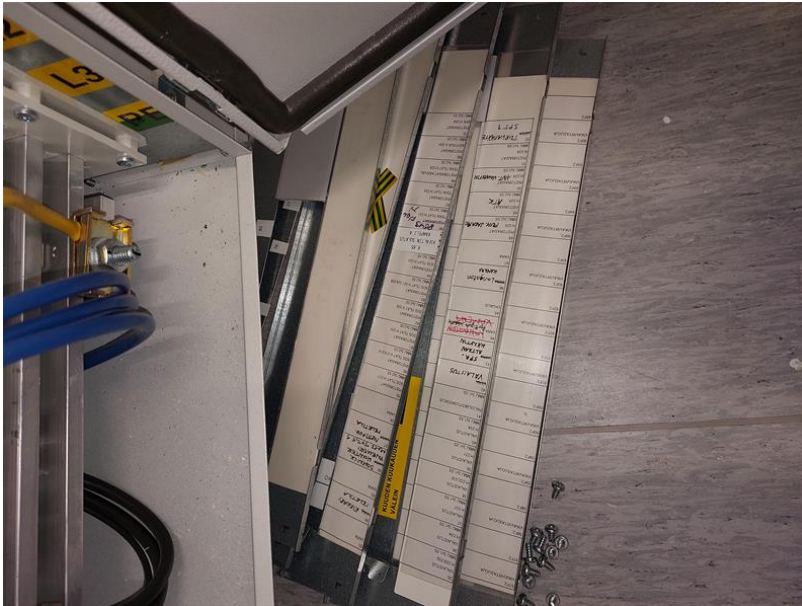
**Kohta** 1.5 Sähköpiirustukset ja keskusmerkinnät

| 1.5 Sähköpiirustukset ja keskusmerkinnät | Huomautettavaa | Johdonsuojien sulakemerkintöjen päivitys, käsin merkintöjä. | | 1 kpl<br>17228551172482<br>68786148735009<br>0218.jpg |

**Kuvaus** Johdonsuojien sulakemerkintöjen päivitys, käsin merkintöjä.

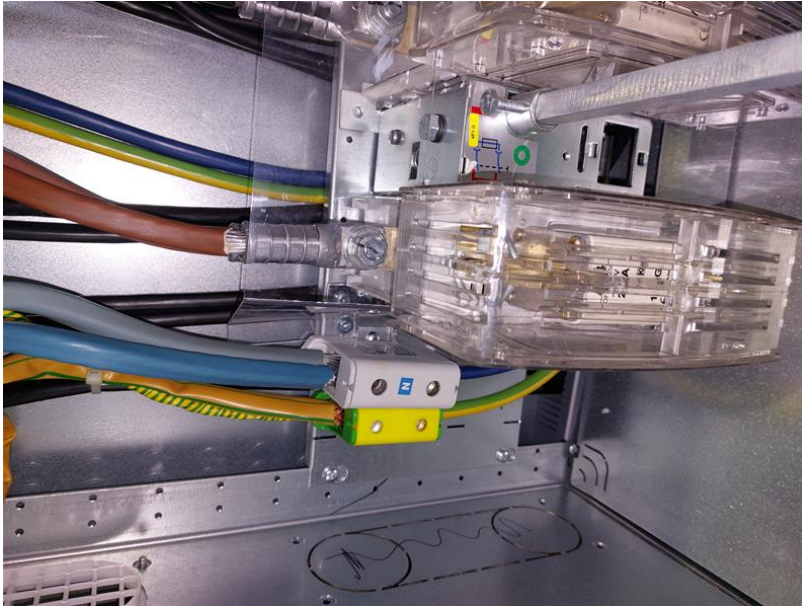
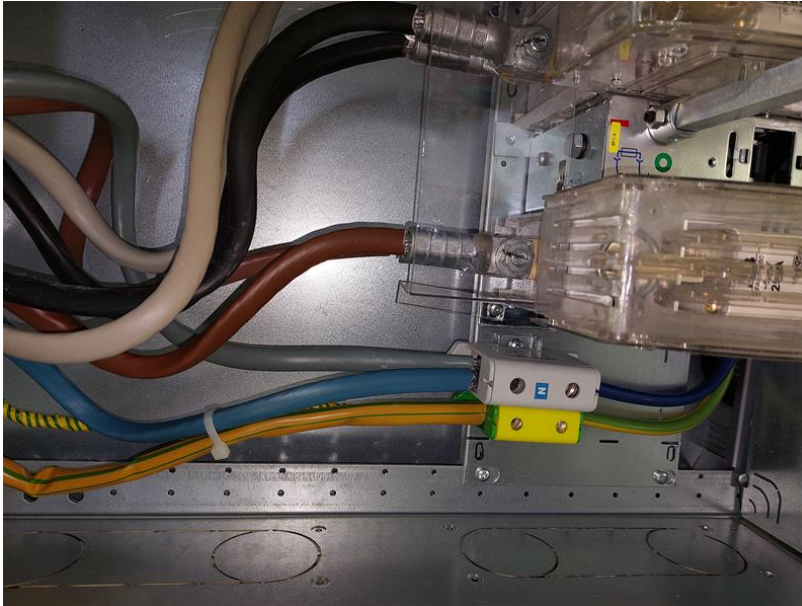
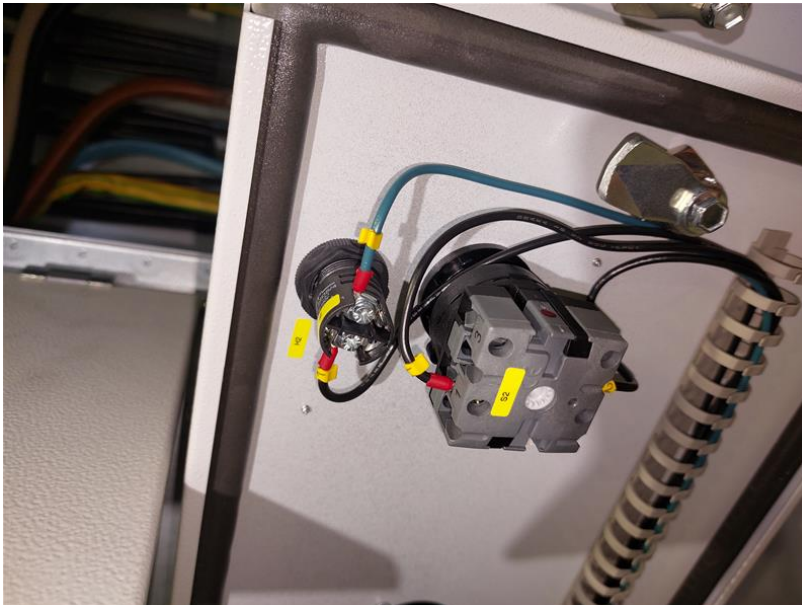
**Kohta** 1.6 Kosketussuojaus, komponentit ja kojeet

| 1.6 Kosketussuojaus, komponentit ja kojeet | Huomautettavaa | Lähtöjen 3F ja 4F N ja PE liittimiin on liitetty kaksi johdinta samaan liittimeen, liitin muutettava haaritusliittimeksi, vaatii sähkökatkon kyseisiin lähtöihin. H2 merkkivalon sisäpuoleinen kosketussuoja puutteellinen, led kontrollimerkkivalo uusittava. | | 3 kpl<br>17228486012993<br>55565366448475<br>080.jpg,<br>17228486367615<br>33568424913807<br>3773.jpg,<br>17228501450003<br>48753807118962<br>3392.jpg |

**Kuvaus** *Lähtöjen 3F ja 4F N ja PE liittimiin on liitetty kaksi johdinta samaan liittimeen, liitin muutettava haaroitusliittimeksi, vaatii sähkökatkon kyseisiin lähtöihin. H2 merkkivalon sisäpuoleinen kosketussuoja puutteellinen, led kontrollimerkkivalo uusittava.*

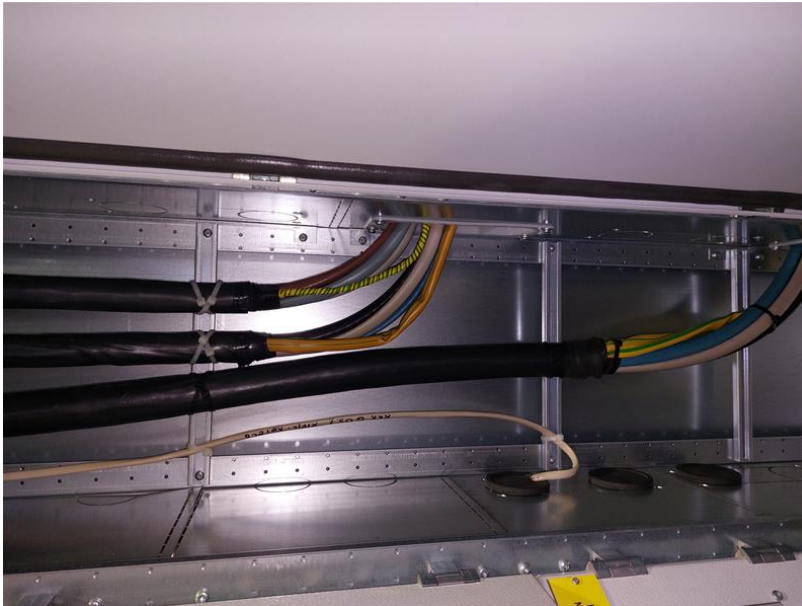
**Kohta** 1.3 Johtotiet, irtokaapelit, kaapeleiden kiinnitykset

| 1.3 Johtotiet, irtokaapelit, kaapeleiden kiinnitykset | Huomautettavaa | Kaapelikuilussa nousukaapeleissa työaikaisia nippusidekiinnityksiä, lisättävä kaarikiinnikkeet 4kpl. | | 1 kpl<br>17228483571857<br>03664580219007<br>7474.jpg |

**Kuvaus** Kaapelikuilussa nousukaapeleissa työaikaisia nippusidekiinnityksiä, lisättävä kaarikiinnikkeet 4kpl.

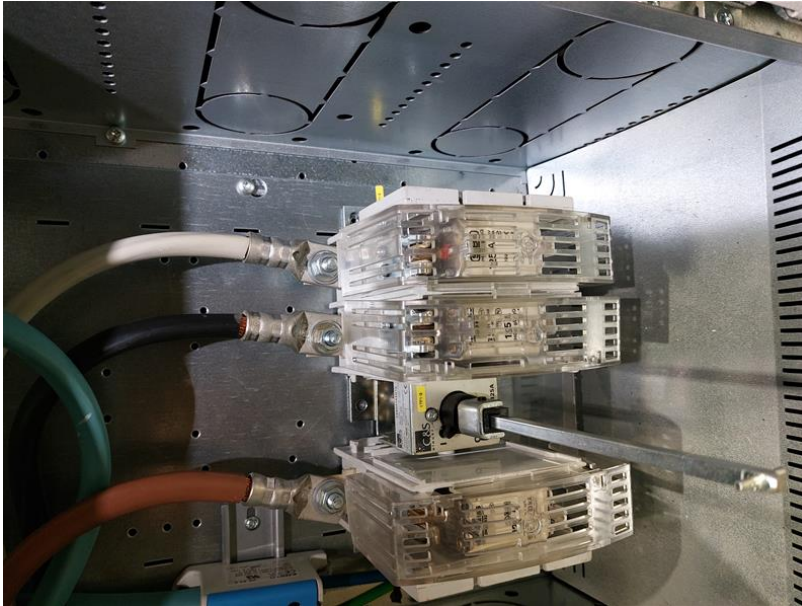
**Kohta** 1.6 Kosketussuojaus, komponentit ja kojeet

| 1.6 Kosketussuojaus, komponentit ja kojeet | Huomautettavaa | 17F lähdön kytkinvarokkeen yläpuoleinen kosketussuoja puuttuu, rakennettava uusikosketussuoja polykarbonaattilevystä. | | 1 kpl<br>17230106126796<br>50444960919568<br>7902.jpg |

**Kuvaus** 17F lähdön kytkinvarokkeen yläpuoleinen kosketussuoja puuttuu, rakennettava uusikosketussuoja polykarbonaattilevystä.

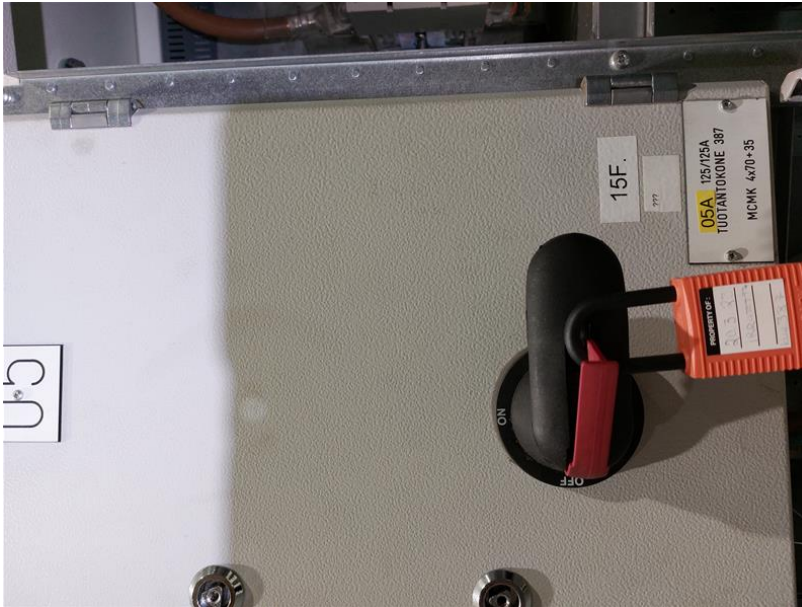
| 1.5 Sähköpiirustukset ja keskusmerkinnät | Huomautettavaa | Kennolähtöjen kilpiä päivitettävä, uudet aiemmin tilatut kilvet tilatut odottaa asennusta PKT01 tilan tarvikkeakaapissa. 15F lähtö lukittu, kahva Off asennossa, sulakkeet paikoillaan, kaapeli kytkettynä. Mikä tilanne? | | 1 kpl<br>17230094016496<br>02680371653619<br>8955.jpg |

**Kohta** 1.5 Sähköpiirustukset ja keskusmerkinnät**Kuvaus** *Kennolähtöjen kilpiä päivitettävä, uudet aiemmin tilatut kilvet tilatut odottaa asennusta PKT01 tilan tarvikekaapissa. 15F lähtö lukittu, kahva Off asennossa, sulakkeet paikoillaan, kaapeli kytkettynä. Mikä tilanne?*

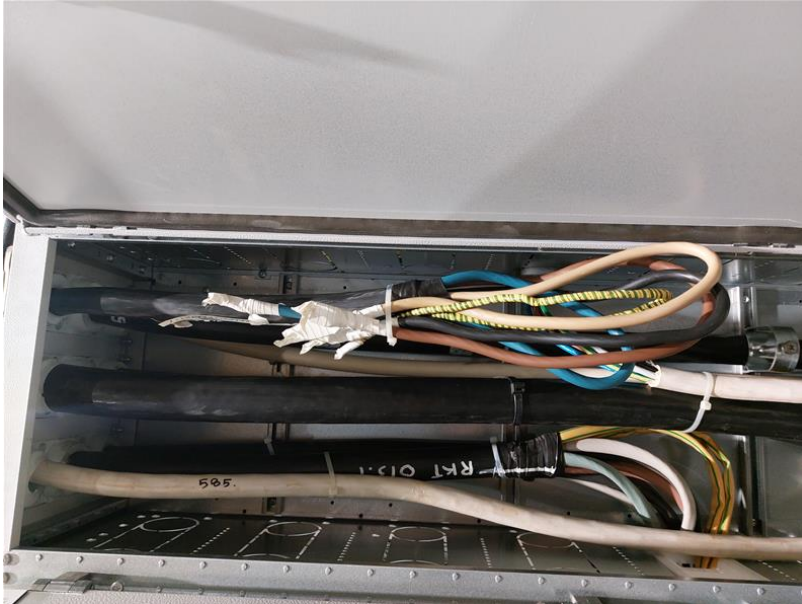
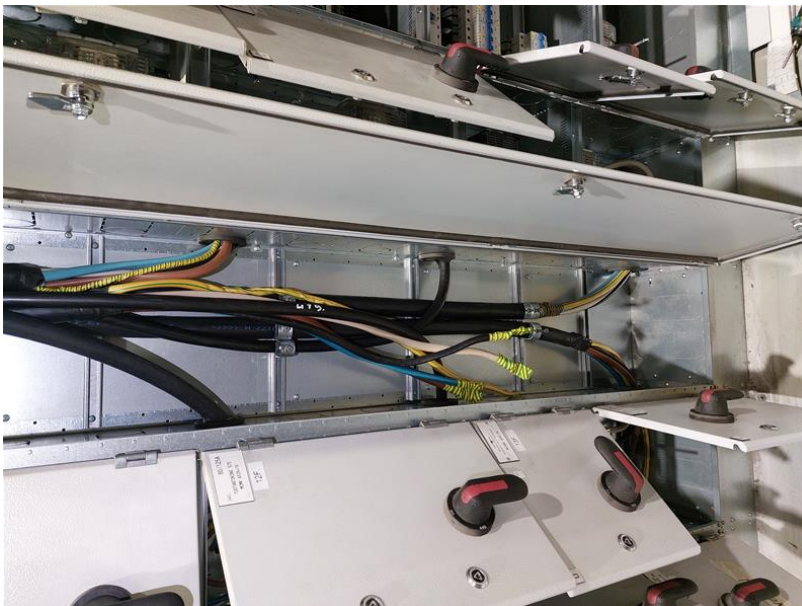
**Kohta** 1.7 Irralliset johtimet ja liittimet

| 1.7 Irralliset johtimet ja liittimet | Huomautettavaa | Kaapelikuiluissa 2kpl irtonousukaapeleita, rasioitava keskuksen ulkopuolelle. | | 2 kpl<br>17230095927094<br>08283404938167<br>5119.jpg,<br>17230099470318<br>50331381577313<br>0377.jpg |

**Kuvaus** Kaapelikuiluissa 2kpl irtonousukaapeleita, rasioitava keskuksen ulkopuolelle.

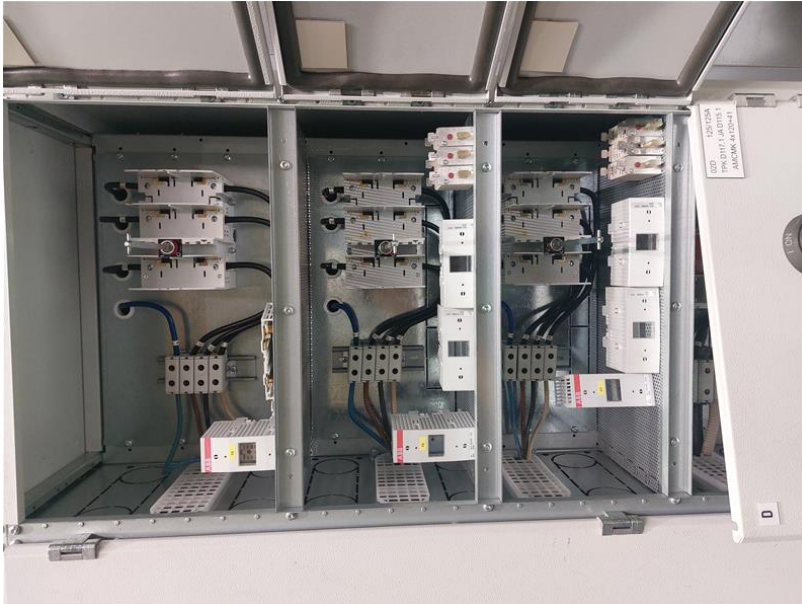
**Kohta** 1.6 Kosketussuojaus, komponentit ja kojeet

| 1.6 Kosketussuojaus, komponentit ja kojeet | Huomautettavaa | 5F, 6F, 7F kaapeli kytkettynä, sulakkeet poistettu, kannessa dymomerkintä: ei saa kytkeä poistettu käytöstä, onko kentänpää turvallistettu?, selvitys. | | 1 kpl<br>17229455651678<br>89112351314827<br>1158.jpg |

**Kuvaus** 5F, 6F, 7F kaapeli kytkettynä, sulakkeet poistettu, kannessa dymomerkintä: ei saa kytkeä poistettu käytöstä, onko kentänpää turvallistettu?, selvitys.

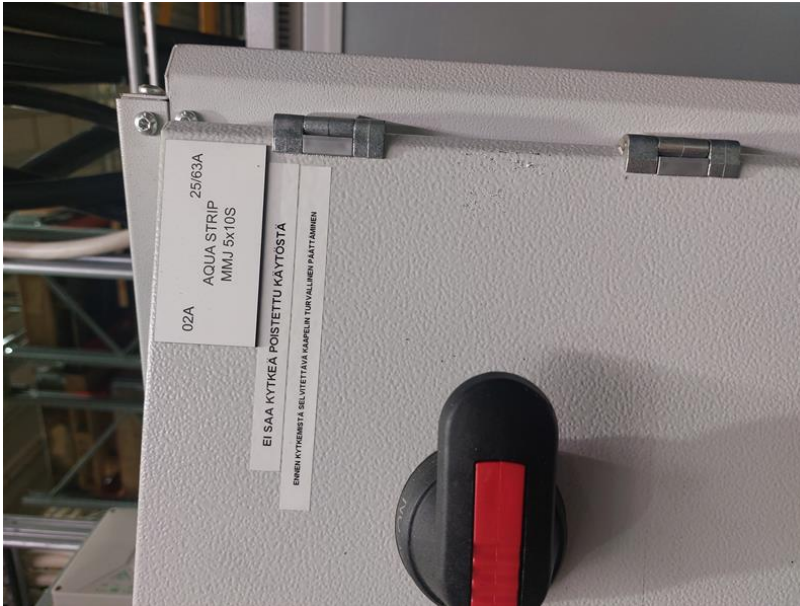
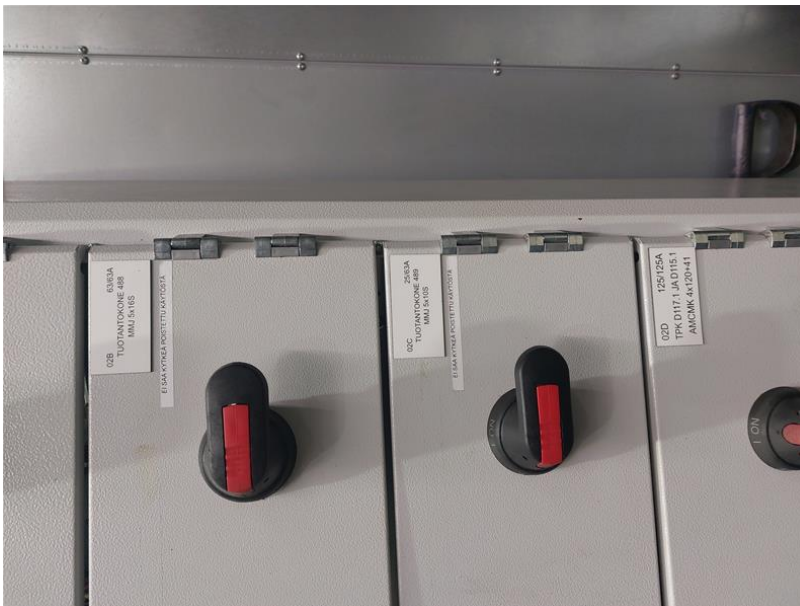
**Kohta** 1.5 Sähköpiirustukset ja keskusmerkinnät

| 1.5 Sähköpiirustukset ja keskusmerkinnät | Huomautettavaa | Kuvat puuttuu, keskusmerkinnät päivitettävä. | | 2 kpl<br>17229452274993<br>43848335140953<br>99.jpg,<br>17229452605583<br>29737173538502<br>2019.jpg |

**Kuvaus** Kuvat puuttuu, keskusmerkinnät päivitettävä.

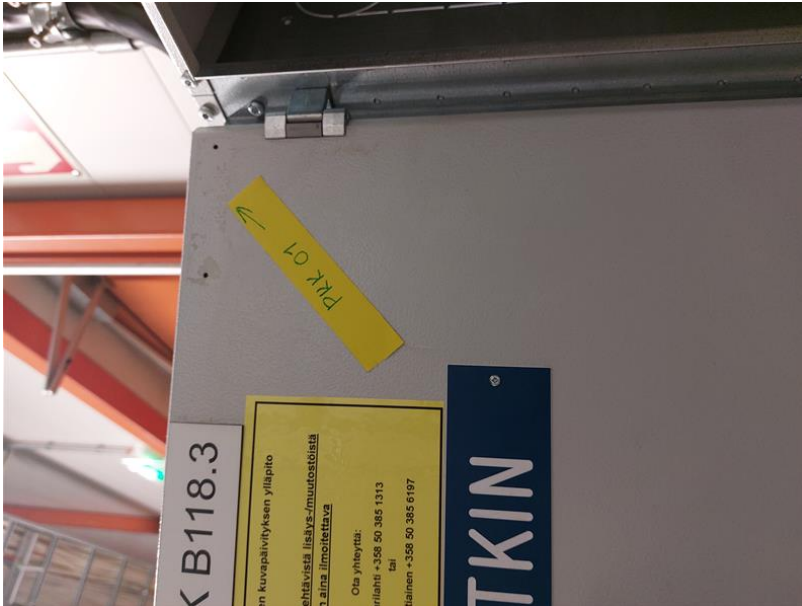
**Kohta** 1.4 Keskustunnus, arvokilpi, toteutuuko kotelointiluokka, keskuksen läpiviennit?

| 1.4 Keskustunnus, arvokilpi, toteutuuko kotelointiluokka, keskuksen läpiviennit? | Huomautettavaa | <i>Syöttävän keskuksen tunnuskilpi odottaa pkt01 kaapissa asennusta.</i> | | 1 kpl<br>17234566088966<br>33373852416393<br>0095.jpg |

**Kuvaus** Syöttävän keskuksen tunnuskilpi odottaa pkt01 kaapissa asennusta.

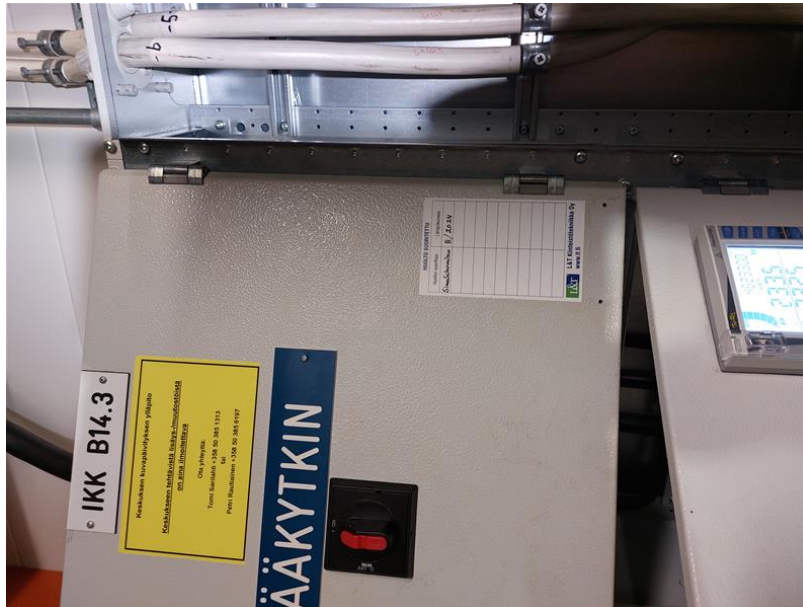
**Kohta** 1.4 Keskustunnus, arvokilpi, toteutuuko kotelointiluokka, keskuksen läpiviennit?

| 1.4 Keskustunnus, arvokilpi, toteutuuko kotelointiluokka, keskuksen läpiviennit? | Huomautettavaa | <i>Syöttävän keskuksen kilpi odottaa asennusta PKT02 keskustilan kaapissa.</i> | | 1 kpl<br>17234624237827<br>98390376630820<br>0912.jpg |

**Kuvaus** Syöttävän keskuksen kilpi odottaa asennusta PKT02 keskustilan kaapissa.

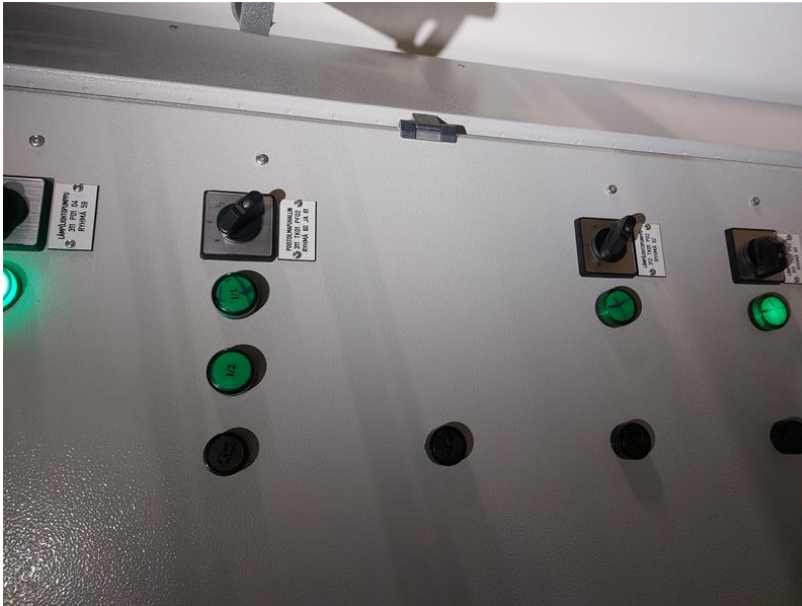
**Kohta** 1.6 Kosketussuojaus, komponentit ja kojeet

| 1.6 Kosketussuojaus, komponentit ja kojeet | Huomautettavaa | Hiipuneet/palaneet Led-kontrollimerkkivalot 58H1, 61H1, 63H1 ja 63H1 uusittava. | | 1 kpl<br>17235381862058<br>51632381393830<br>5257.jpg |

**Kuvaus** *Hiipuneet/palaneet Led-kontrollimerkkivalot 58H1, 61H1, 63H1 ja 63H1 uusittava.*

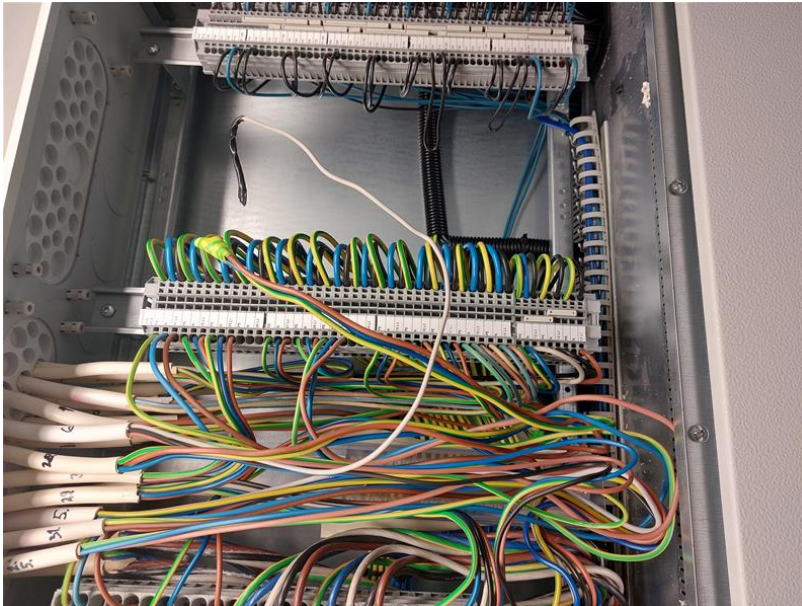
**Kohta** 1.7 Irralliset johtimet ja liittimet

| 1.7 Irralliset johtimet ja liittimet | Huomautettavaa | 5F-31F kytkentätilassa irtojohtimia, johtimien päättäminen. | | 1 kpl<br>17235401540272<br>38512638829881<br>1354.jpg |

**Kuvaus** 5F-31F kytkentätilassa irtojohtimia, johtimien päättäminen.

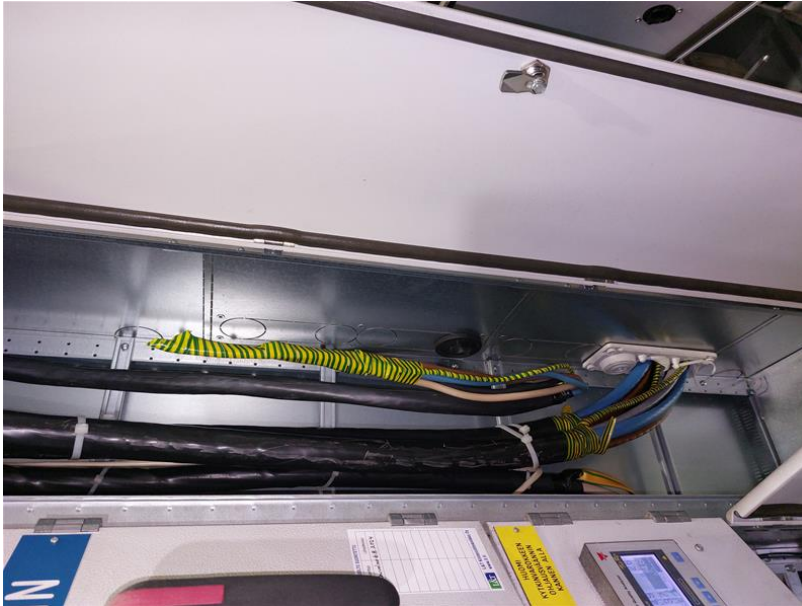
**Kohta** 1.3 Johtotiet, irtokaapelit, kaapeleiden kiinnitykset

| 1.3 Johtotiet, irtokaapelit, kaapeleiden kiinnitykset | Huomautettavaa | Kaapelikuilussa Irtonousukaapeli päät teipattuna, rasioitava keskuksen ulkopuolelle, onko toinen pää turvallistettu? | | 1 kpl<br>17229214443311<br>96609535336766<br>0671.jpg |

**Kuvaus** *Kaapelikuilussa Irtonousukaapeli päät teipattuna, rasioitava keskuksen ulkopuolelle, onko toinen pää turvallistettu?*

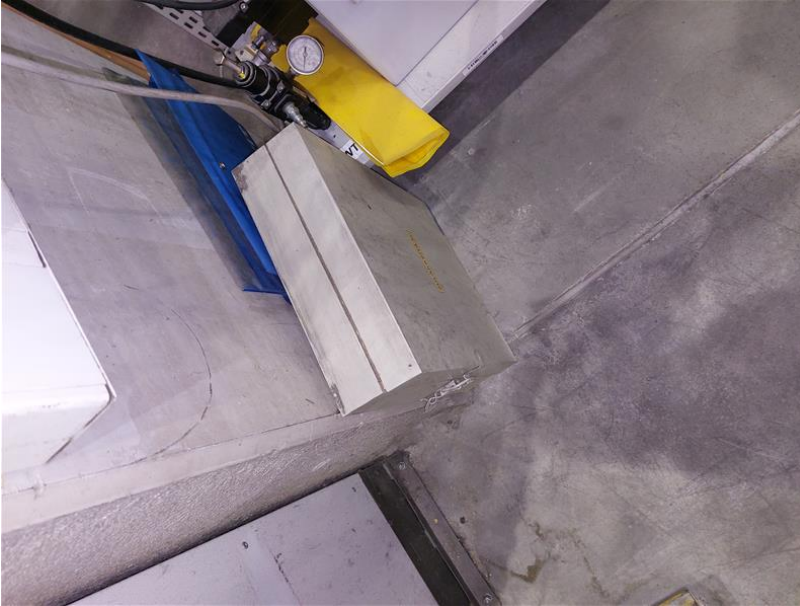
**Kohta** 1.2 Sähkötöiden varusteet: varasulakkeet, piirustussalkku, ohjeet, varoituskyltit

| 1.2 Sähkötötilan varusteet: varasulakkeet, piirustussalkku, ohjeet, varoituskyltit | Huomautettavaa | Sulakekaappi lojuu irrallaan lattialla kiinnitystilan puutteen vuoksi, sulakekaapin kiinnitys sopivaan paikkaan. | | 1 kpl<br>17229217929227<br>74962404542614<br>3530.jpg |

**Kuvaus** Sulakekaappi lojuu irrallaan lattialla kiinnitystilan puutteen vuoksi, sulakekaapin kiinnitys sopivaan paikkaan.

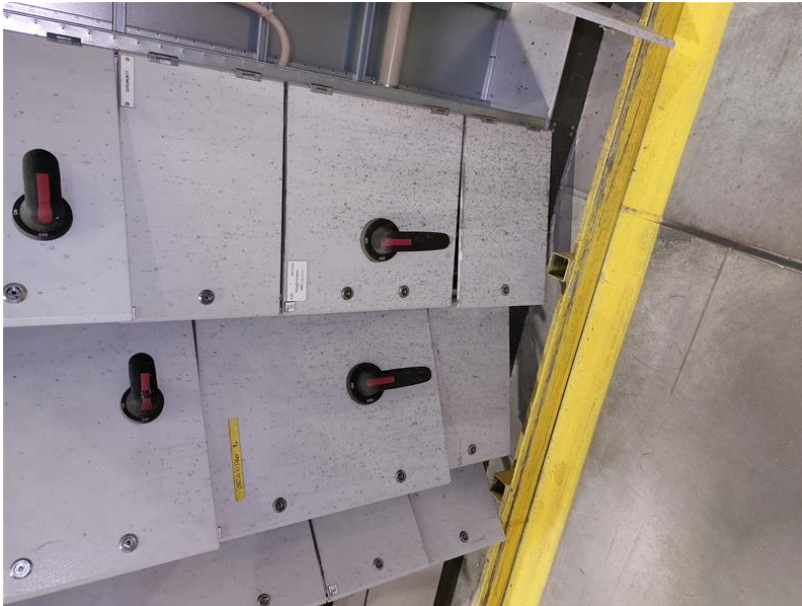
**Kohta** 1.1 Esteetön pääsy, yleinen siisteys, oven lukitus, ovimerkintä, läpiviennit?

| 1.1 Esteetön pääsy, yleinen siisteys, oven lukitus, ovimerkintä, läpiviennit? | Huomautettavaa | Keskuksen päällipuoli rasvapölyinen, roiskeita, imurointi/pyyhintä esim. Powerwipes liinoilla. | | 1 kpl<br>17229223175385<br>20175792069276<br>9440.jpg |

**Kuvaus** Keskuksen päällipuoli rasvapölyinen, roiskeita, imurointi/pyyhintä esim. Powerwipes liinoilla.

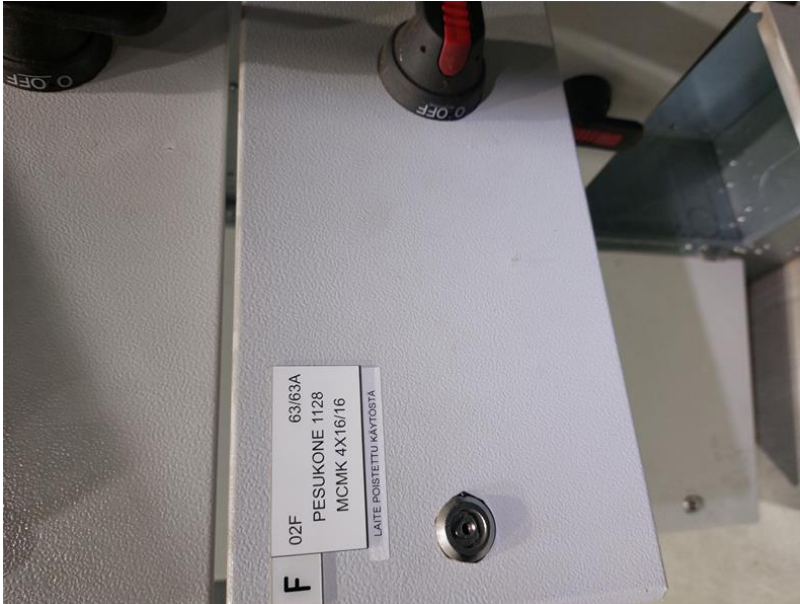
**Kohta** 1.5 Sähköpiirustukset ja keskusmerkinnät

**Kuvaus** *Kaksi pääkaaviota joista kumpikaan ei vastaa nykytilannetta, pääkaavio päivitys tehtävä. 8F sulakkeet poistettu, kahva Off asennossa, kaapeli kytkettynä, mikä tilanne kentänpäässä?*

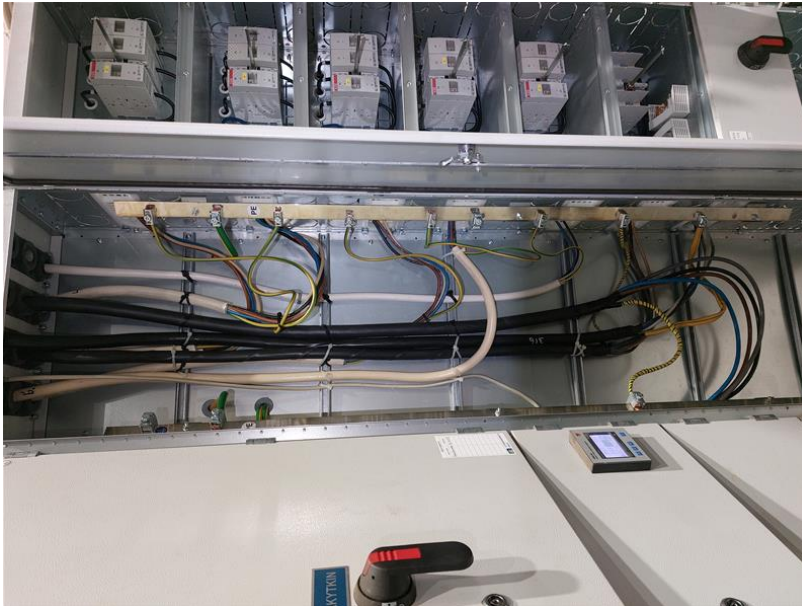
**Kohta** 1.3 Johtotiet, irtokaapelit, kaapeleiden kiinnitykset

**Kuvaus** Kaapelikuilun kaapelien rakennusaikaiset nippusidekiinnitykset muutettava kaarikiinnikeiksi.

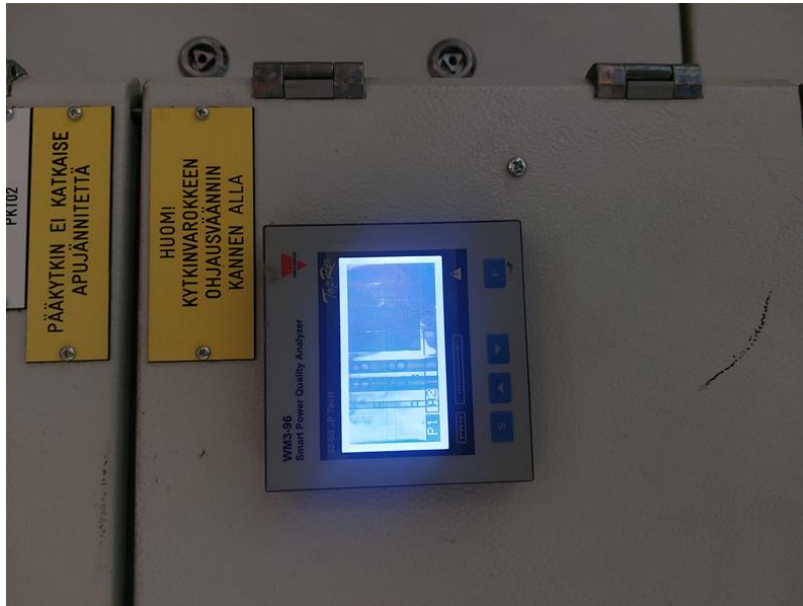
**Kohta** 1.6 Kosketussuojaus, komponentit ja kojeet

**Kuvaus** Verkkoanalysaattorin näyttö on pikselöitynyt ja luettavissa vain vinosta kulmasta.

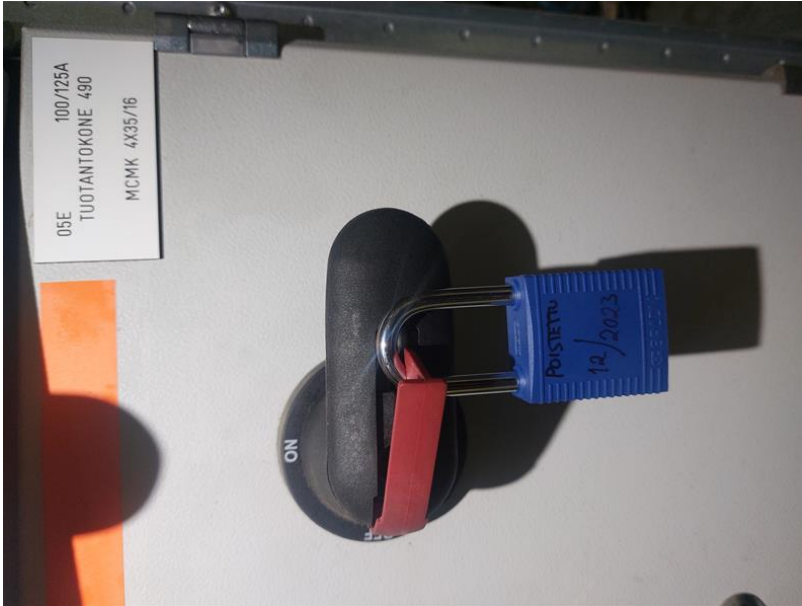
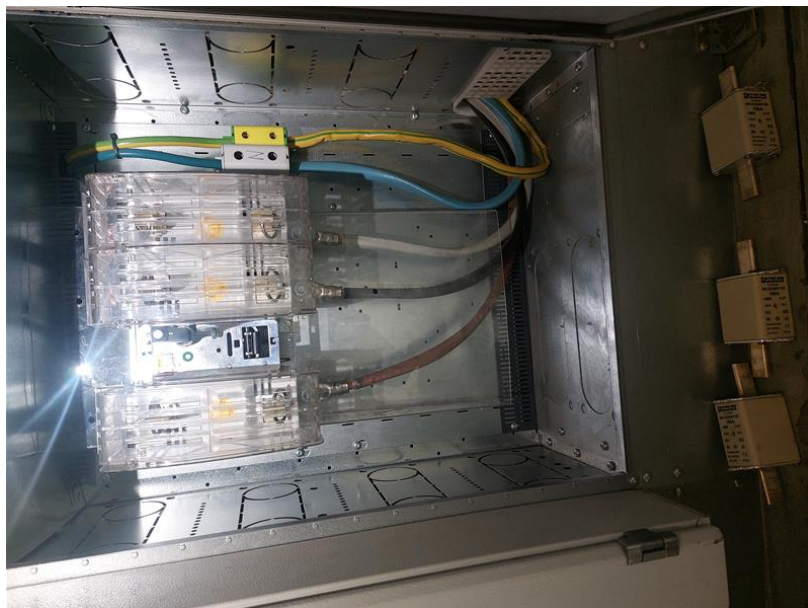
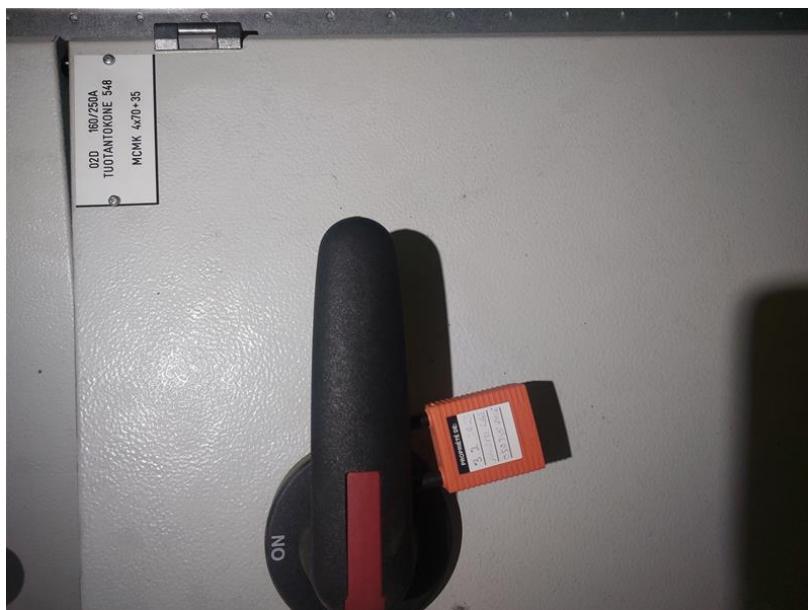
**Kohta** 1.5 Sähköpiirustukset ja keskusmerkinnät

**Kuvaus** 5F sulakkeet poistettu, kahvassa roikkuva lukko ei lukitse kahvaa, kaapeli kytkettynä, mikä tilanne? 16F sulakkeet poistettu, kaapeli kytkettynä, onko kentänpää turvallistettu? 18F lukittu Off asentoon, sulakkeet paikoillaan, kaapeli kytkettynä, mikä tilanne?

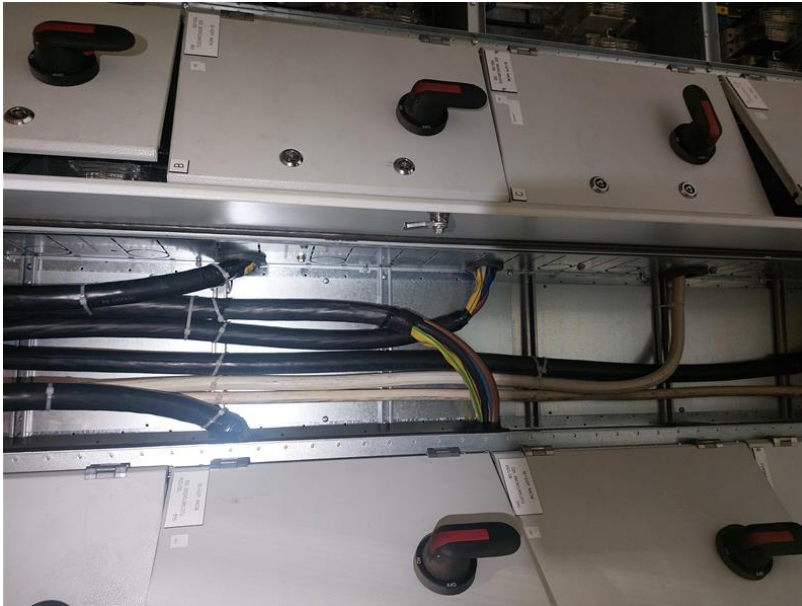
**Kohta** 1.3 Johtotiet, irtokaapelit, kaapeleiden kiinnitykset

**Kuvaus** *Kaapelikuiluissa, kaapeleiden työaikaisten nippuside kiinnityksien vaihto kaarikiinnikkeiksi, n.45kpl.*

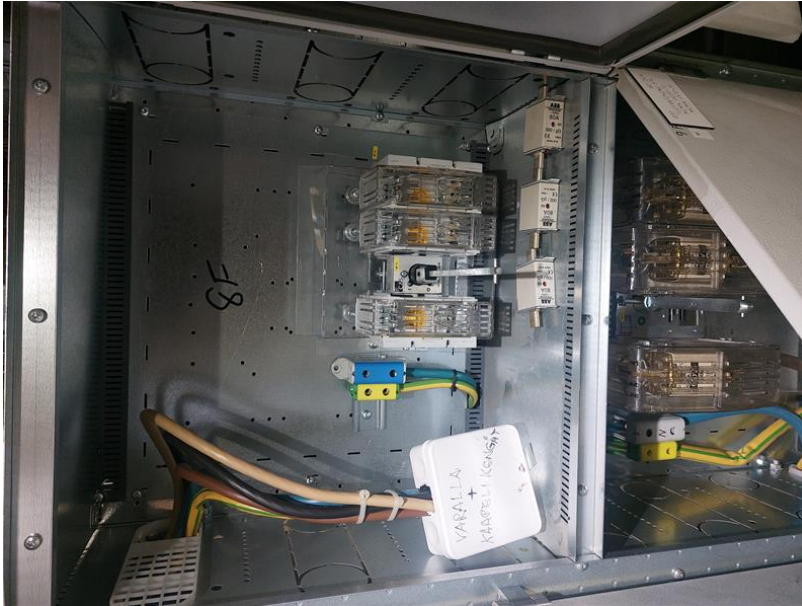
**Kohta** 1.7 Irralliset johtimet ja liittimet

**Kuvaus** *Irtokaapelinpää kaapelikennkineen päätetty jakorasiaan kennossa, turha kaapeli siirrettävä ja rasioitava keskuksen ulkopuolelle.*
