**KTE SÄ Keskustarkastuslomake Pääkeskukset 1/4**

Tarkastuspäivä: 19.06.2025 00:00:00

Valmet Flow Control Oy Venttiilitehdas

Vanha Porvoontie 229

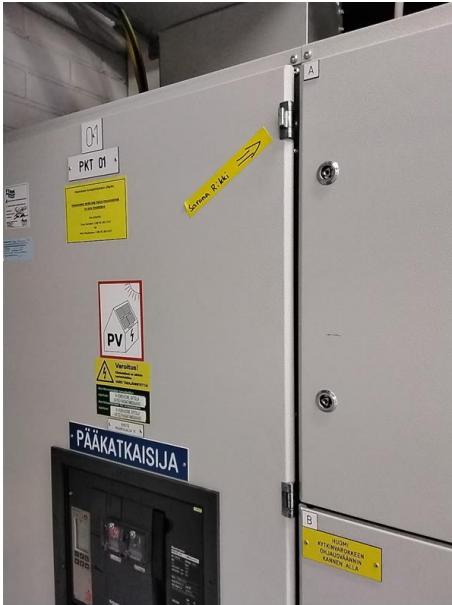
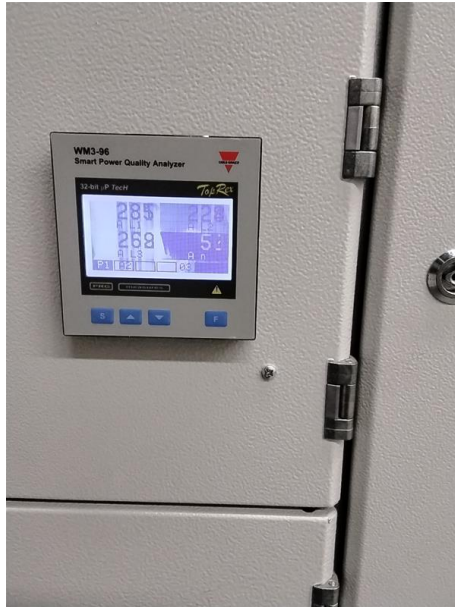
**Kohta** 1.6 Kosketussuojaus, komponentit ja kojeet

| 1.6 Kosketussuojaus, komponentit ja kojeet | Huomautettavaa | <i>Pääkatkaisijan kansiluukun ylin sarana poikki, korjattava. Keskuksen verkkoanalysaattorin näyttö on pikselöitynyt ja luettavissa vain vinosta kulmasta katsoen. Suositellaan verkkoanalysaattorin vaihtamista uusimpaan malliin.</i> | | 2 kpl<br>17503230341705<br>68508874816793<br>2349.jpg,<br>17503335418052<br>34723347372441<br>9470.jpg |

**Kuvaus** *Pääkatkaisijan kansiluukun ylin sarana poikki, korjattava. Keskuksen verkkoanalysaattorin näyttö on pikselöitynyt ja luettavissa vain vinosta kulmasta katsoen. Suositellaan verkkoanalysaattorin vaihtamista uusimpaan malliin.*

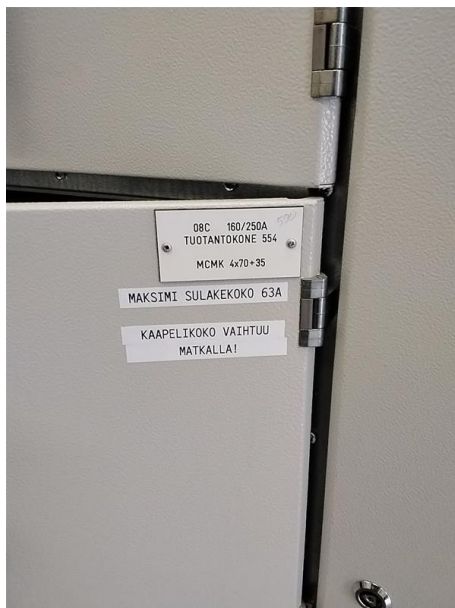
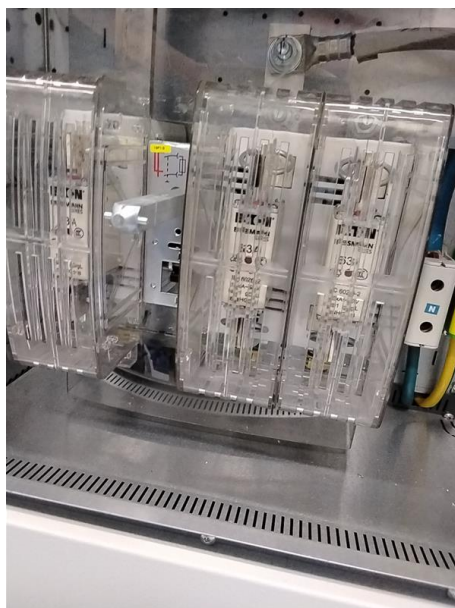
## Kohta 1.5 Sähköpiirustukset ja keskusmerkinnät

| Kohta | Tulos | Lisätieto | Vastaus kommenttiin | Liitteet |
|---|---|---|---|---|
| 1.5 Sähköpiirustukset ja keskusmerkinnät | Huomautettavaa | <i>19F lähdön kaapelikokoa on muutettu kentän päässä, kannessa dymomerkintä suurimmasta sallitusta sulakekoosta on 63A kilvessä --&gt; 160A. Kilvestä kaiverrus tuotantokone 554 ja hennosti kynällä merkittynä 590. Onko syötettävä kohde muuttunut? Selvitys, kilpitilaus ja päivitys pääkaavioon.</i> | | 3 kpl<br>17503228286698<br>49378762089231<br>1716.jpg,<br>17503228618361<br>00845419103806<br>9863.jpg,<br>17503228831881<br>13954381710896<br>2760.jpg |

**Kuvaus** 19F lähdön kaapelikokoa on muutettu kentän päässä, kannessa dymomerkintä suurimmasta sallitusta sulakekoosta on 63A kilvessä --> 160A. Kilvestä kaiverrus tuotantokone 554 ja hennosti kynällä merkittynä 590. Onko syötettävä kohde muuttunut? Selvitys, kilpitilaus ja päivitys pääkaavioon.

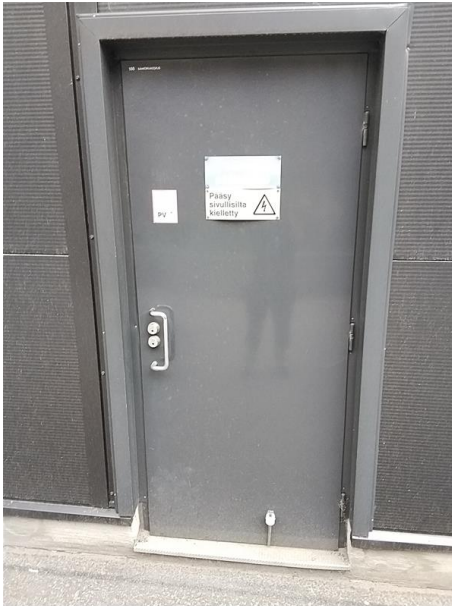
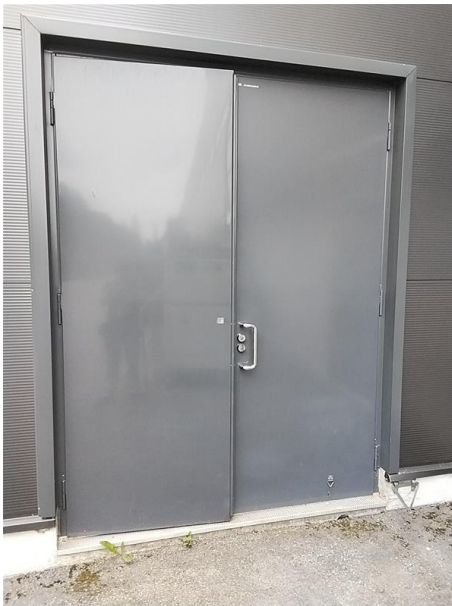
**Kohta** 1.1 Esteetön pääsy, yleinen siisteys, oven lukitus, ovimerkintä, läpiviennit?

| Kohta | Tulos | Lisätieto | Vastaus kommenttiin | Liitteet |
|---|---|---|---|---|
| 1.1 Esteetön pääsy, yleinen siisteys, oven lukitus, ovimerkintä, läpiviennit? | Huomautettavaa | <i>Sähköpääkeskukseen on kaksi käyntiovea, myös toisen käyntioven ulkopuolelle "Sähköpääkeskus" kilpi.</i> | | 2 kpl<br>17503233450253<br>97353577474439<br>9528.jpg,<br>17503233691836<br>64442200867737<br>2.jpg |

**Kuvaus** *Sähköpääkeskukseen on kaksi käyntiovea, myös toisen käyntioven ulkopuolelle "Sähköpääkeskus" kilpi.*

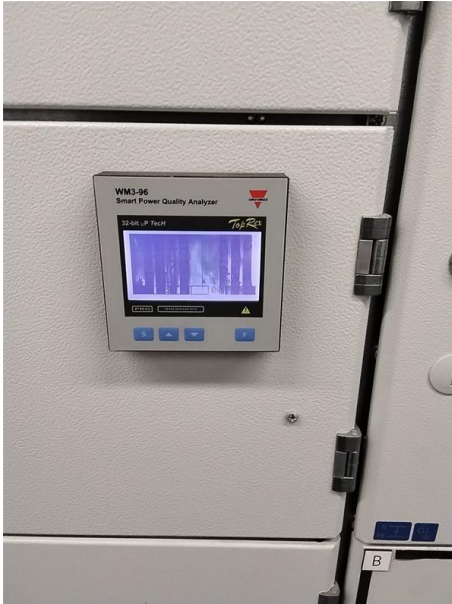
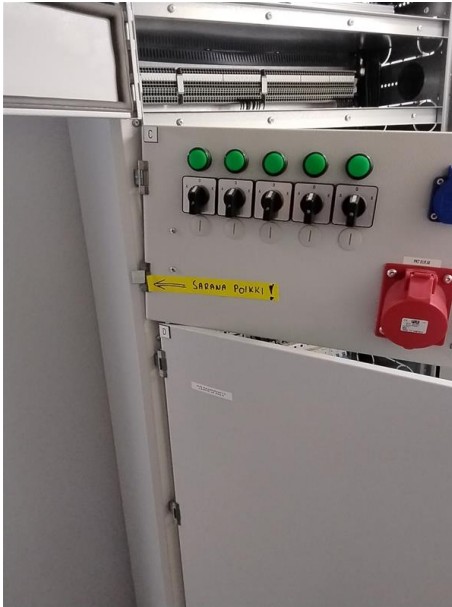
**Kohta** 1.6 Kosketussuojaus, komponentit ja kojeet

| 1.6 Kosketussuojaus, komponentit ja kojeet | Huomautettavaa | Keskuksen verkkoanalysaattorin näyttö on pikselöitynyt ja luettavissa vain vinosta kulmasta katsoen. Suositellaan verkkoanalysaattorin vaihtamista uusimpaan malliin. | 13C kansiluukun ylempi sarana poikki, korjattava. | 2 kpl<br>17503331593035<br>57738536793160<br>1770.jpg,<br>17506662855988<br>85542802481843<br>730.jpg |

**Kuvaus** *Keskuksen verkkoanalysaattorin näyttö on pikselöitynyt ja luettavissa vain vinosta kulmasta katsoen. Suositellaan verkkoanalysaattorin vaihtamista uusimpaan malliin.*

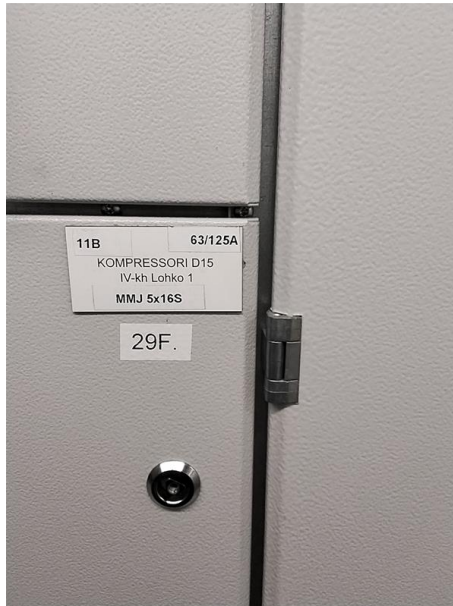
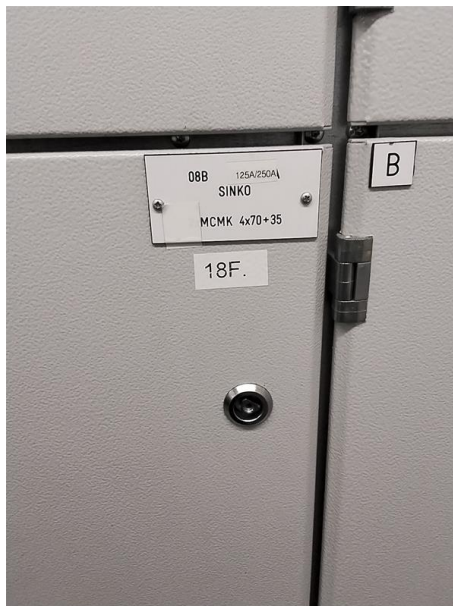
**Kohta** 1.5 Sähköpiirustukset ja keskusmerkinnät

| 1.5 Sähköpiirustukset ja keskusmerkinnät | Huomautettavaa | <i>PKT 02 Keskuksen kytkinvarokelähtöjen kaiverruskilpien tilaus (yli 10 kpl). Nykyisissä kilvissä tussi/dymo korjauksia.</i> | | 2 kpl<br>17503320802543<br>90978715092872<br>0210.jpg,<br>17503321126387<br>83178554014434<br>1493.jpg |

**Kuvaus** PKT 02 Keskukseen kytkinvarokelähtöjen kaiverruskilpien tilaus (yli 10 kpl). Nykyisissä kilvissä tussi/dymo korjauksia.

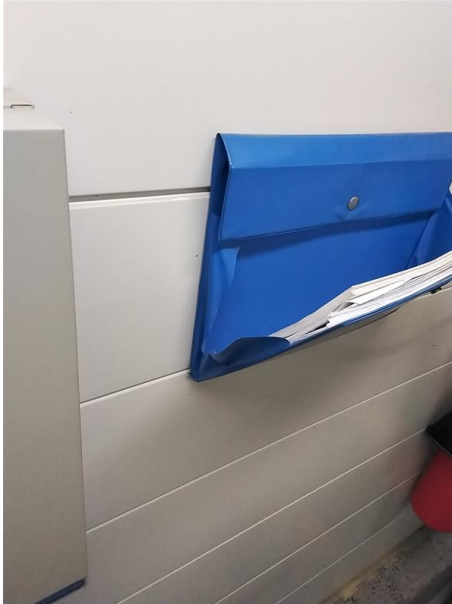
| 1.2 Sähkötalan varusteet: varasulakkeet, piirustussalkku, ohjeet, varoituskyltit | Huomautettavaa | <i>Piirustussalkku revennyt, uusi tilalle.</i> | | 1 kpl<br>17503314649498<br>38044044921269<br>4073.jpg |

**Kohta** 1.2 Sähkötilan varusteet: varasulakkeet, piirustussalkku, ohjeet, varoituskyltit**Kuvaus** *Piirustussalkku revennyt, uusi tilalle.*

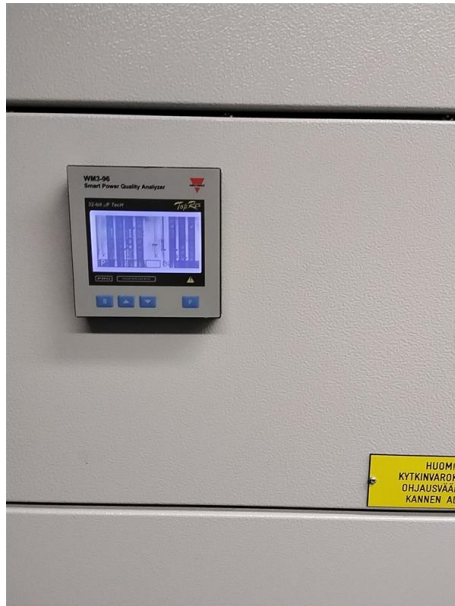
**Kohta** 1.6 Kosketussuojaus, komponentit ja kojeet

| 1.6 Kosketussuojaus, komponentit ja kojeet | Huomautettavaa | Keskuksen verkkoanalysaattorin näyttö on pikselöitynyt ja luettavissa vain vinosta kulmasta katsoen. Suositellaan verkkoanalysaattorin vaihtamista uusimpaan malliin. | | 1 kpl<br>17503330521484<br>86433275544491<br>0603.jpg |

**Kuvaus** *Keskuksen verkkoanalysaattorin näyttö on pikselöitynyt ja luettavissa vain vinosta kulmasta katsoen. Suositellaan verkkoanalysaattorin vaihtamista uusimpaan malliin.*
