KTE SÄ Keskustarkastuslomake työpaikkakeskukset  
3/3

Tarkastuspäivä: 24.06.2024 00:00:00

| Tarkastaja | Simo Schuvalow | Kiinteistö | Valmet Flow Control Oy Venttiilitehdas |

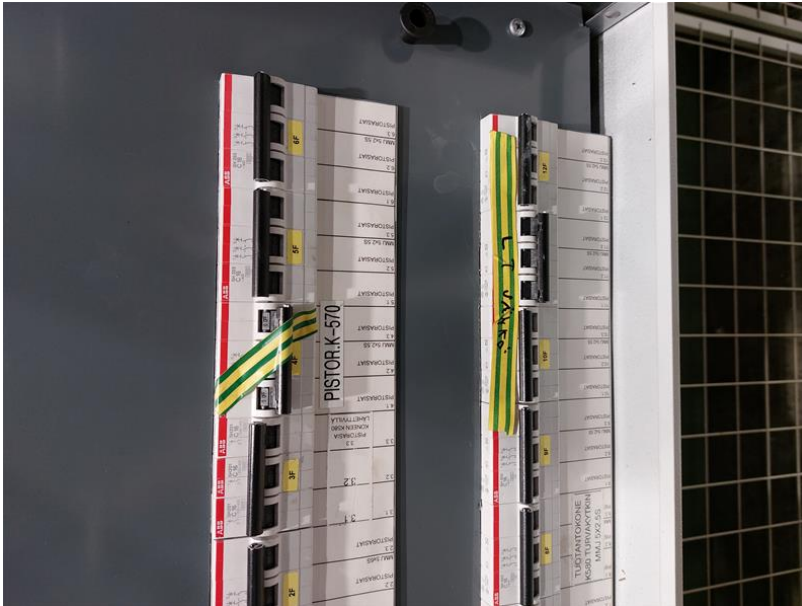
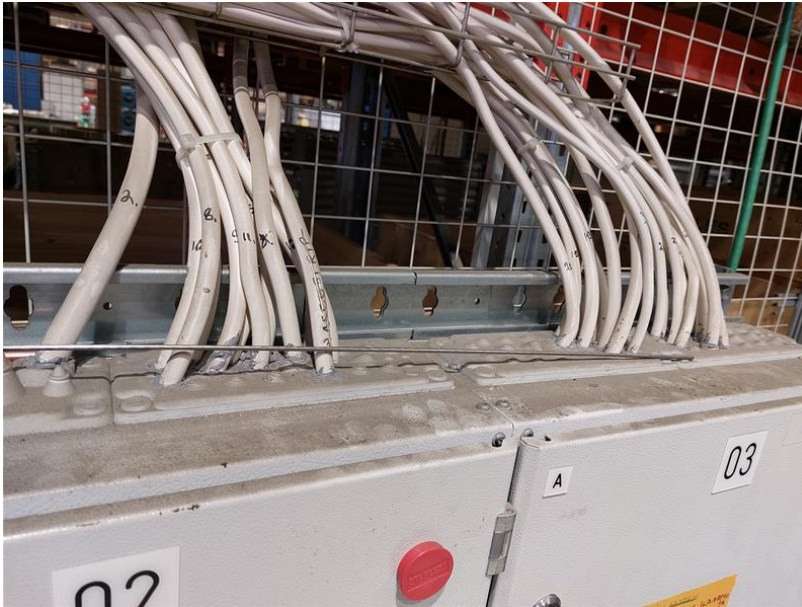
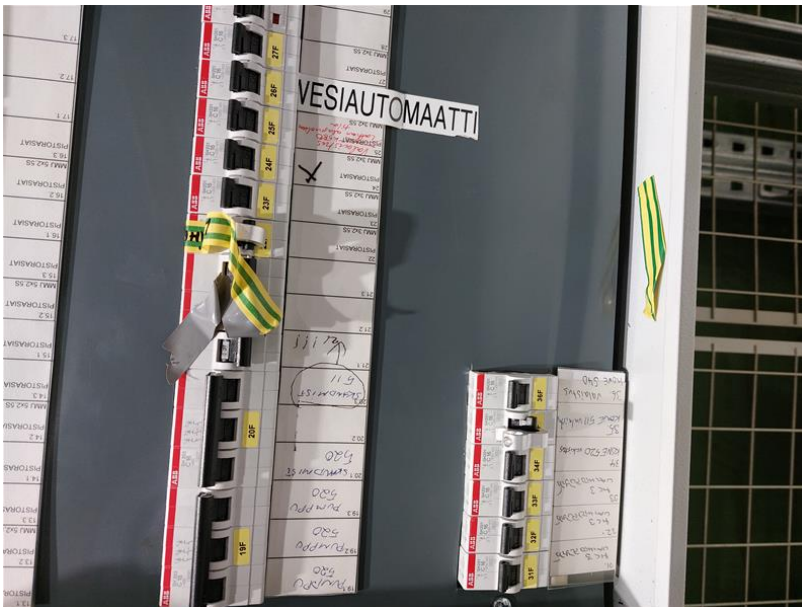
**Kohta** 1.5 Sähköpiirustukset ja keskusmerkinnät

**Kuvaus** 4F, 10F, 21F johdonsuoja teipattu ala-asennossa, kaapeli kytketty, syötettävä laite tiedoissa, selvitys. 35F lukittu, kaapelikytketty, varoituskyltti puuttuu, mikä tilanne? Sulakemerkintöjen päivitys. Merkintätaskut +merkinnät puuttuu ryhmäjohdoilta.

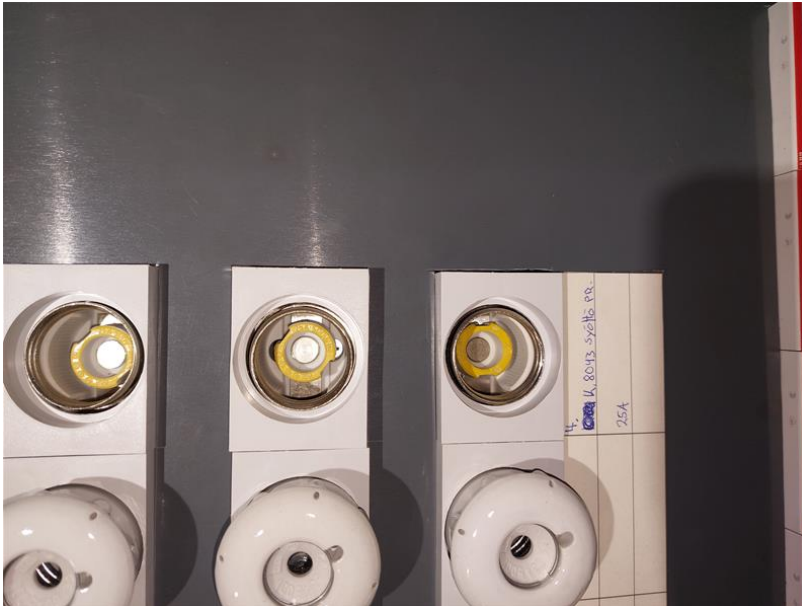
17201580826398686394220979693022.jpg

| 1.6 Kosketussuojaus, komponentit ja kojeet | Huomautettavaa | <i>4F K8043 syöttö pr. tulppasulakkeet 25A poistettu kaapeli kytketty, mikä tilanne?</i> | | 1 kpl<br>17201580826398<br>68639422097969<br>3022.jpg |

**Kohta** 1.6 Kosketussuojaus, komponentit ja kojeet

**Kuvaus** 4F K8043 syöttö pr. tulppasulakeet 25A poistettu kaapeli kytketty, mikä tilanne?

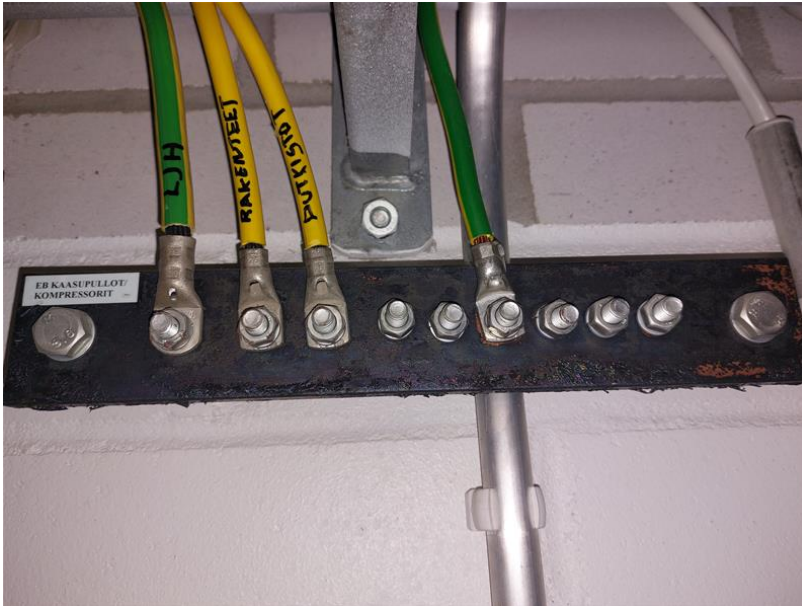
17201577490445051700900970386364.jpg

| 1.9 Jos Maadoituskisko: liitokset ja merkinnät | Huomautettavaa | <i>Maadoituskisko päältä hapettunut, kaapelitaskut ja merkit lisättävä.</i> | | 1 kpl<br>17201577490445<br>05170090097038<br>6364.jpg |

**Kohta** 1.9 Jos Maadoituskisko: liitokset ja merkinnät

**Kuvaus** *Maadoituskisko päältä hapettunut, kaapelitaskut ja merkit lisättävä.*

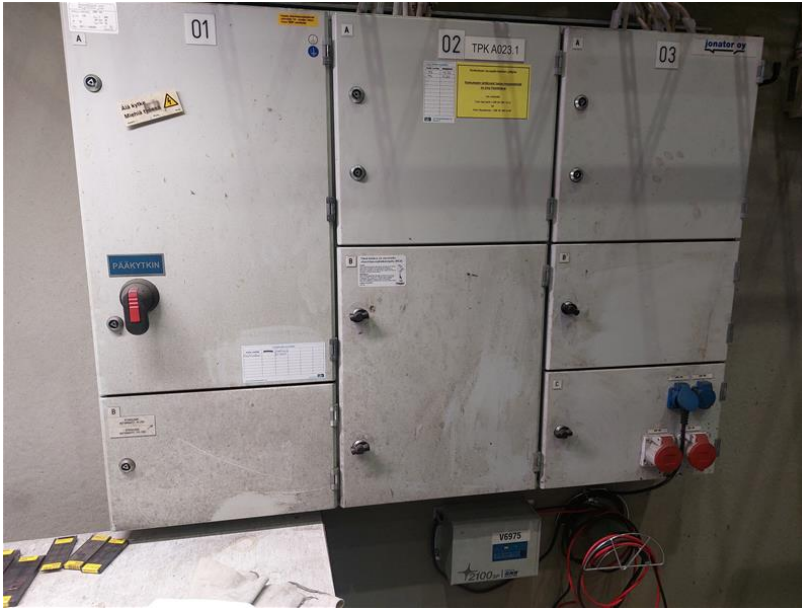
17193974337632035403800029506528.jpg

| 1.1 Esteetön pääsy, yleinen siisteys, oven lukitus, ovimerkintä, läpiviennit? | Huomautettavaa | Keskus päältä likainen, puhdistus power wipes liinoilla. | | 1 kpl<br>17193974337632<br>03540380002950<br>6528.jpg |

**Kohta** 1.1 Esteetön pääsy, yleinen siisteys, oven lukitus, ovimerkintä, läpiviennit?

**Kuvaus** Keskus päältä likainen, puhdistus power wipes liinoilla.

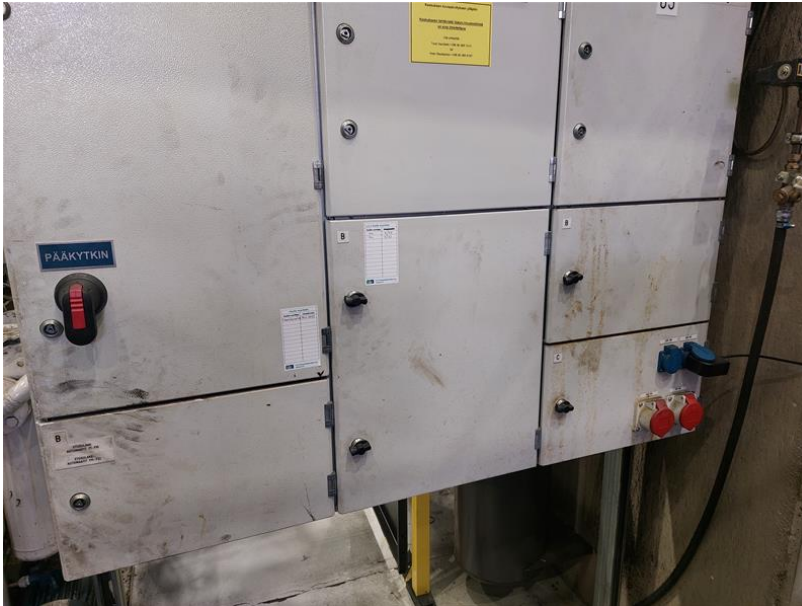
17193984099926879002591793567975.jpg

| 1.1 Esteetön pääsy, yleinen siisteys, oven lukitus, ovimerkintä, läpiviennit? | Huomautettavaa | Keskus päältä likainen, pyyhintä power vipes liinoilla | | 1 kpl<br>17193984099926<br>87900259179356<br>7975.jpg |

**Kohta** 1.1 Esteetön pääsy, yleinen siisteys, oven lukitus, ovimerkintä, läpiviennit?

**Kuvaus** Keskus päältä likainen, pyyhintä power vipes liinoilla

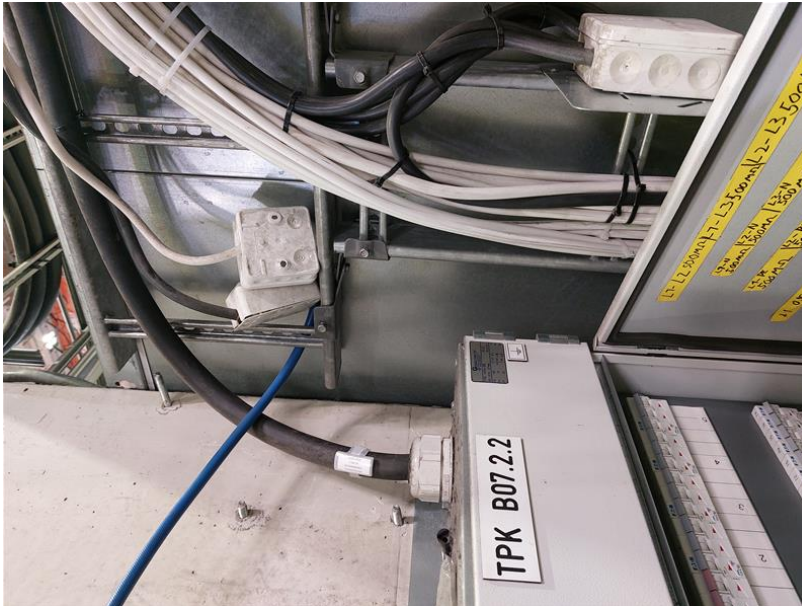
17193137825944963555073441232468.jpg

| 1.3 Johtotiet, irtokaapelit, kaapeleiden kiinnitykset | Kunnossa | | <i>Keskuksen yläpuolella, oikealla, irta jakorasia ja irta pistorasia.</i> | 1 kpl<br>17193137825944<br>96355507344123<br>2468.jpg |

**Kohta** 1.3 Johtotiet, irtokaapelit, kaapeleiden kiinnitykset

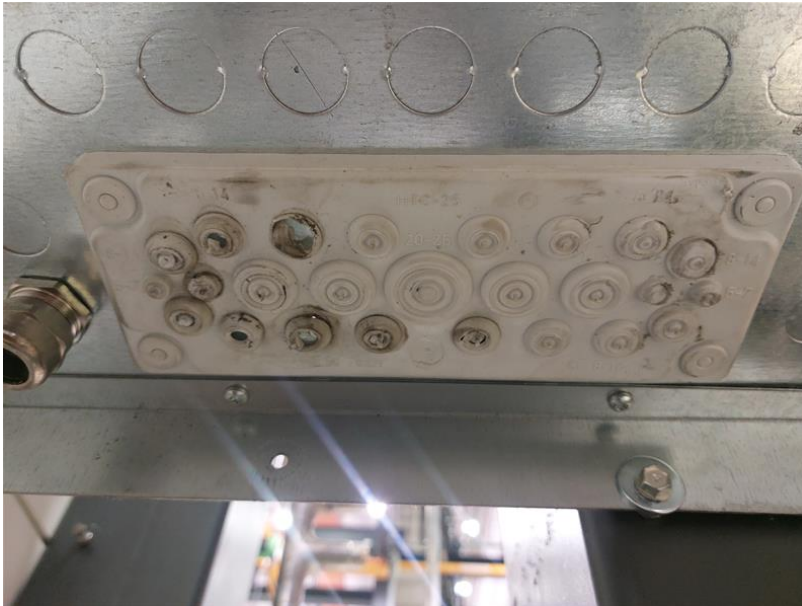
17193828338442854603308325883419.jpg

| 1.4 Keskustunnus, arvokilpi, toteutuuko kotelointiluokka, keskuksen läpiviennit? | Huomautettavaa | <i>Ala tiivisteaukkoja, multilaipan uusiminen tai tiivistysmassaa.</i> | | 1 kpl<br>17193828338442<br>85460330832588<br>3419.jpg |

**Kohta** 1.4 Keskustunnus, arvokilpi, toteutuuko kotelointiluokka, keskuksen läpiviennit?

**Kuvaus** *Ala tiivisteaukkoja, multilaipan uusiminen tai tiivistysmassaa.*

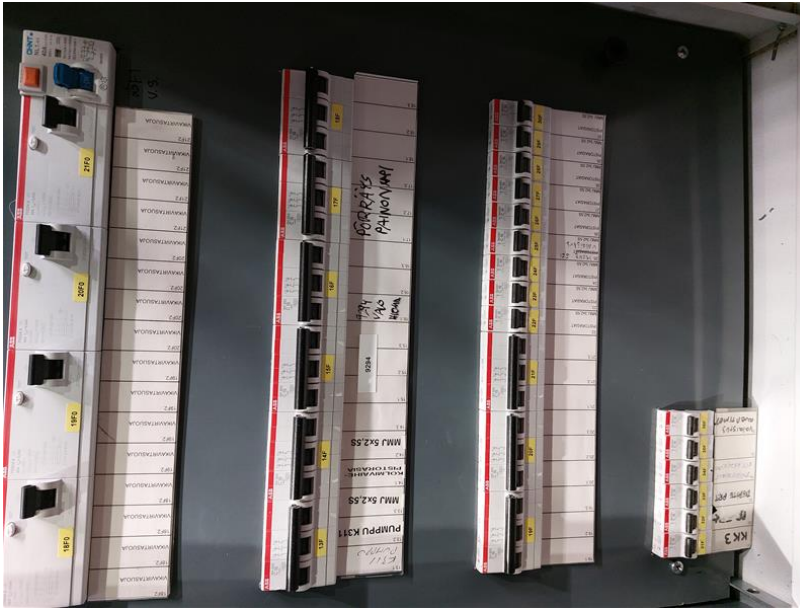
17199882614508455838840410130834.jpg

**Kohta** 1.2 Sähkötöiden varusteet: varasulakkeet, piirustussalkku, ohjeet, varoituskyltit

**Kuvaus** Sulakemerkintöjen päivitys, lukituslaitteet ja varoituskyltit puuttuu.

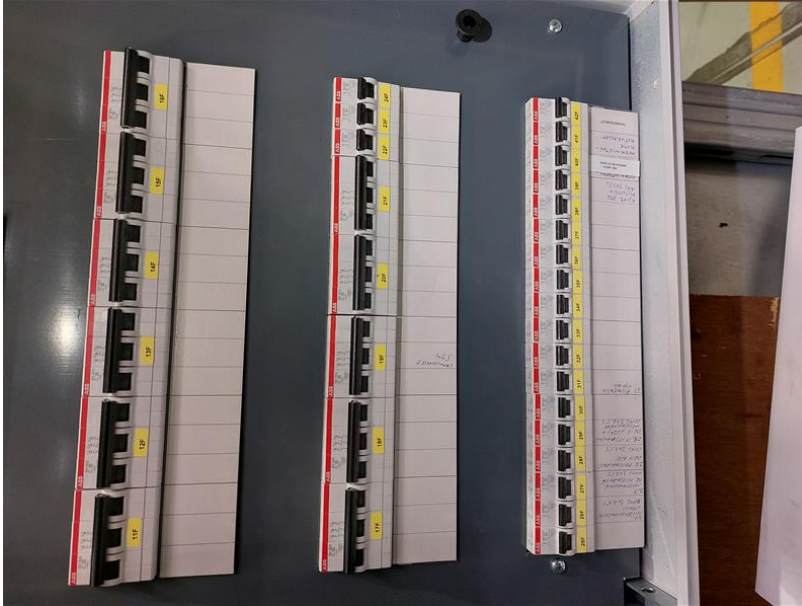
17199919792161297268155343965522.jpg

**Kohta** 1.5 Sähköpiirustukset ja keskusmerkinnät

**Kuvaus** 42F on otettu käyttöön, päivittämättä pääkaavioon. Sulakemerkintöjen päivitys.

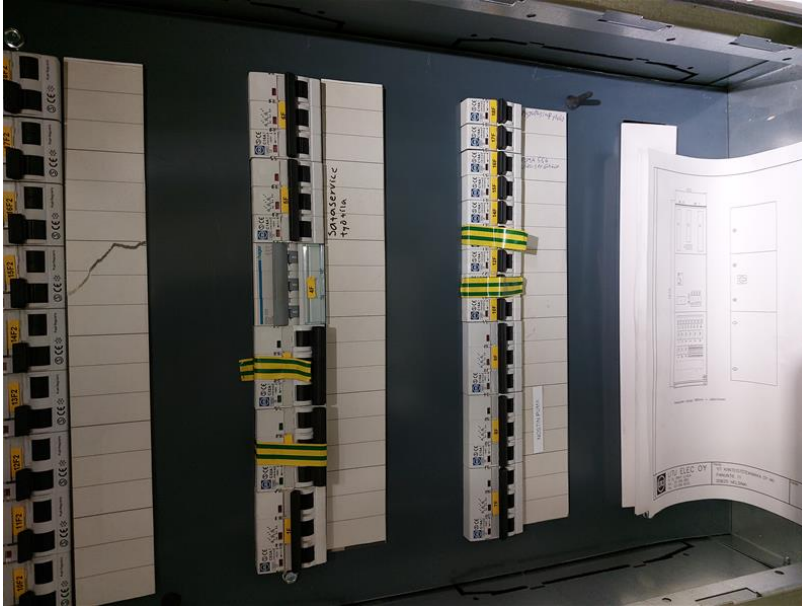
17199911790985456612252279802254.jpg

**Kohta** 1.2 Sähkötilan varusteet: varasulakkeet, piirustussalkku, ohjeet, varoituskyltit

**Kuvaus** Piirustasku, varoituskyltit ja lukituslaitteet puuttuu.

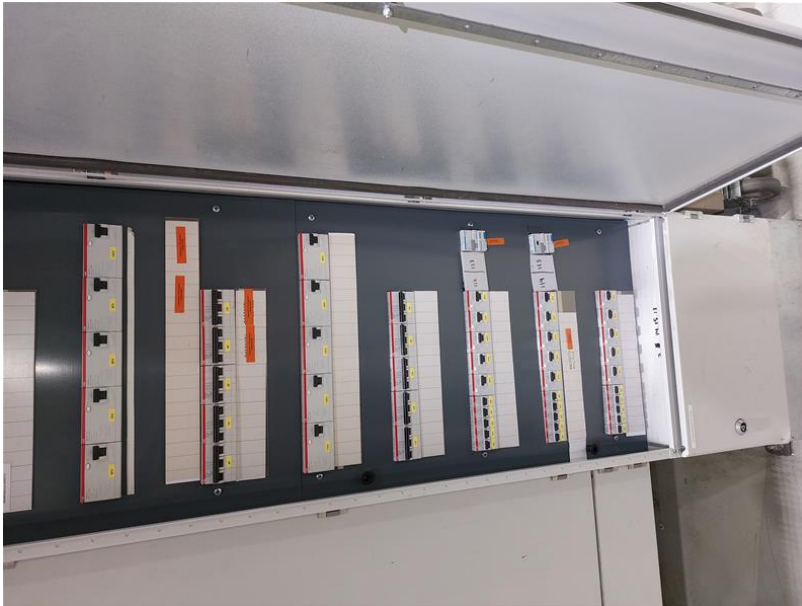
17199942675591304274285658543589.jpg

**Kohta** 1.2 Sähkötöiden varusteet: varasulakkeet, piirustussalkku, ohjeet, varoituskyltit

**Kuvaus** Piirustussalkku revennyt, uusittava.
