KTE SÄ Keskustarkastuslomake - Ryhmäkeskukset 2/3

Tarkastuspäivä: 24.06.2024 00:00:00

| Tarkastaja | Simo Schuvalow | Kiinteistö | Valmet Flow Control Oy Venttiilitehdas |

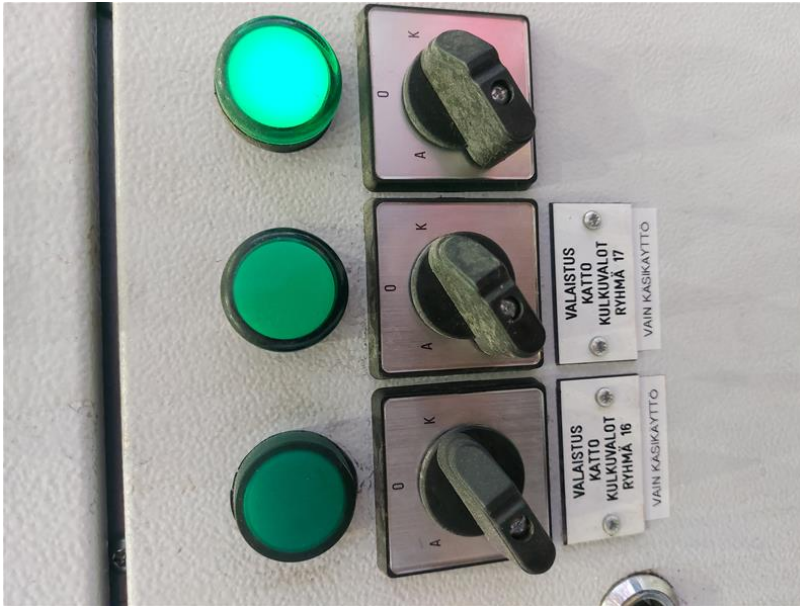
17201561630936036040930523607650.jpg

| Kohta | Tulos | Lisätieto | Vastaus kommenttiin | Liitteet |
|---|---|---|---|---|
| 1.6 Kosketussuojaus, komponentit ja kojeet | Huomautettavaa | 16H1 ja 17H1 kontrollimerkkivalot ovat palaneet. | | 1 kpl<br>17201561630936<br>03604093052360<br>7650.jpg |

**Kuvaus** 16H1 ja 17H1 kontrollimerkkivalot ovat palaneet.

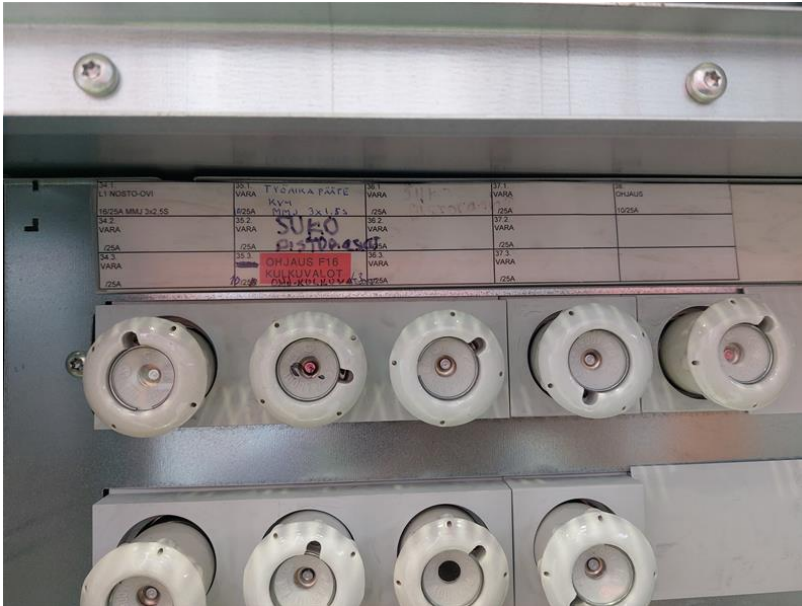
1720156024684128346960448617630.jpg

| Kohta | Tulos | Lisätieto | Vastaus kommenttiin | Liitteet |
|---|---|---|---|---|
| 1.5 Sähköpiirustukset ja keskusmerkinnät | Huomautettavaa | 37F on otettu käyttöön, lähtötietoja ei ole saatavilla, selvitys. | | 1 kpl<br>17201560246841<br>28346960448617<br>630.jpg |

**Kuvaus** 37F on otettu käyttöön, lähtötietoja ei ole saatavilla, selvitys.

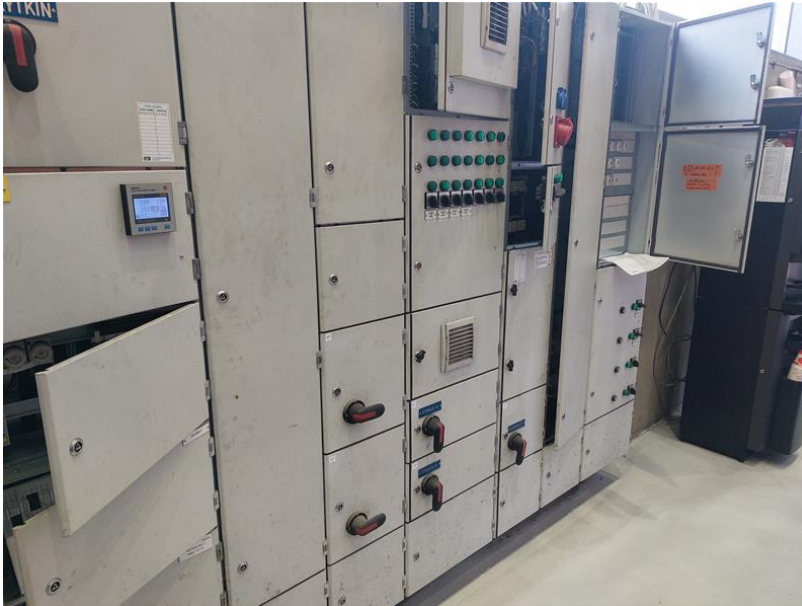
17201558546582628099902553749584.jpg

| Kohta | Tulos | Lisätieto | Vastaus kommenttiin | Liitteet |
|---|---|---|---|---|
| 1.1 Esteetön pääsy, yleinen siisteys, oven lukitus, ovimerkintä, läpiviennit? | Huomautettavaa | Keskus päältä likainen, päältä pyyhintä esim. Power vipes liinoilla. | | 1 kpl<br>17201558546582<br>62809990255374<br>9584.jpg |

**Kuvaus** Keskus päältä likainen, päältä pyyhintä esim. Power vipes liinoilla.

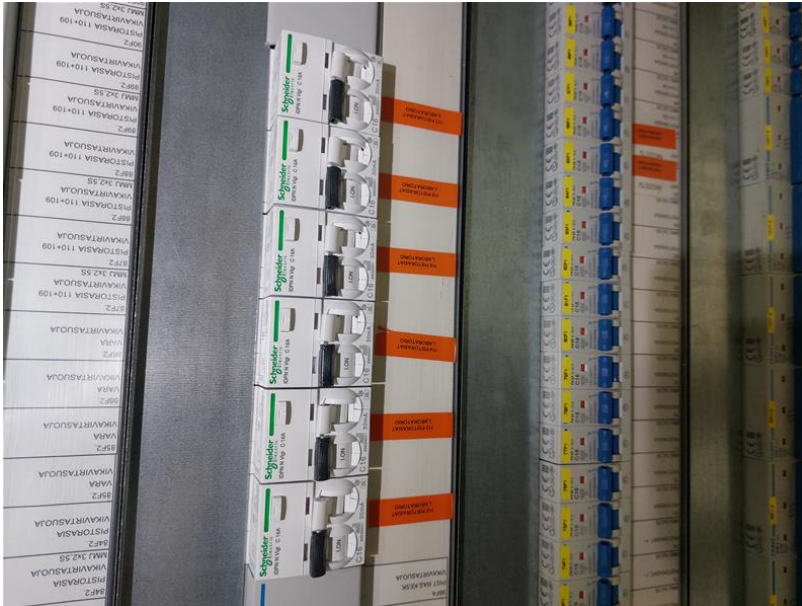
17199951385634015125860105159237.jpg

| 1.5 Sähköpiirustukset ja keskusmerkinnät | Huomautettavaa | 112F-117F johdonsuoja/vvs kombi päivittämättä kokoonpanokuvaan. | | 1 kpl<br>17199951385634<br>01512586010515<br>9237.jpg |

**Kuvaus** 112F-117F johdonsuoja/vvs kombi päivittämättä kokoonpanokuvaan.

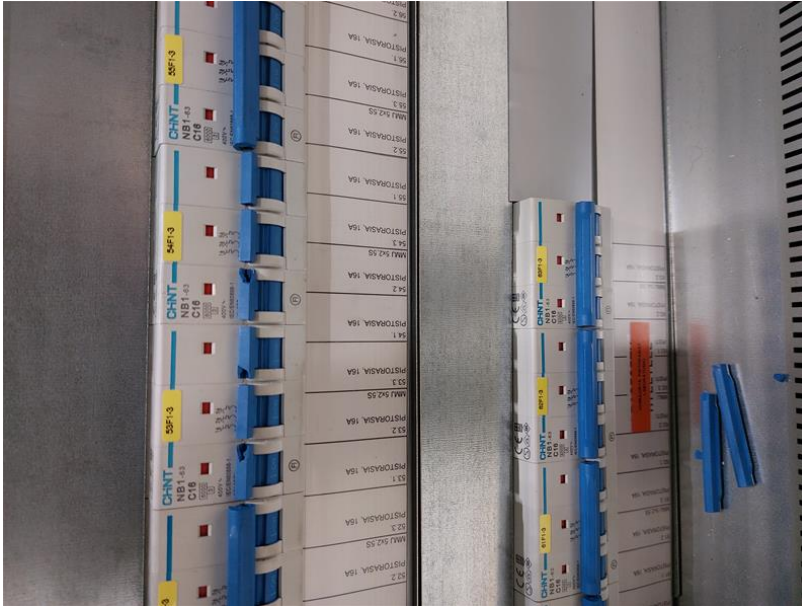
1719995385297508133720589529423.jpg

| 1.6 Kosketussuojaus, komponentit ja kojeet | Huomautettavaa | 53F ja 54F 3~johdonsuojien yhdysrima murtunut irti, suositellaan viallisten komponenttien uusimista, vaatii sähkökatkon E-kenttään. Etukoje F ja D vääntimen akseli ei yletä vääntimeen, akselia on säädettävä. | | 1 kpl<br>17199953852975<br>08133720589529<br>423.jpg |

**Kuvaus** 53F ja 54F 3-johdonsuojien yhdysrima murtunut irti, suositellaan viallisten komponenttien uusimista, vaatii sähkökatkon E-kenttään. Etukoje F ja D vääntimen akseli ei yletä vääntimeen, akselia on säädettävä.

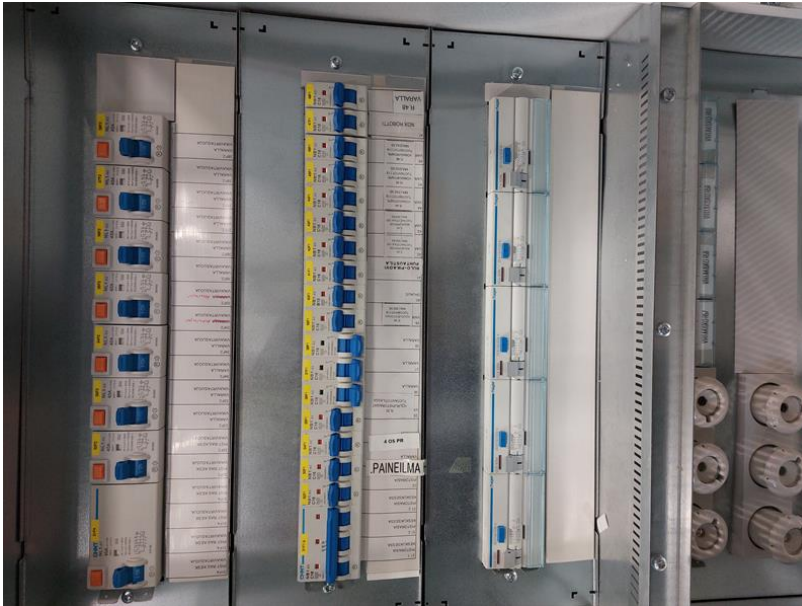
17193109921792782018788622294862.jpg

| 1.5 Sähköpiirustukset ja keskusmerkinnät | Huomautettavaa | <i>Sulakemerkintöjen päivitys.</i> | | 1 kpl<br>17193109921792<br>78201878862229<br>4862.jpg |

**Kuvaus** Sulakemerkintöjen päivitys.

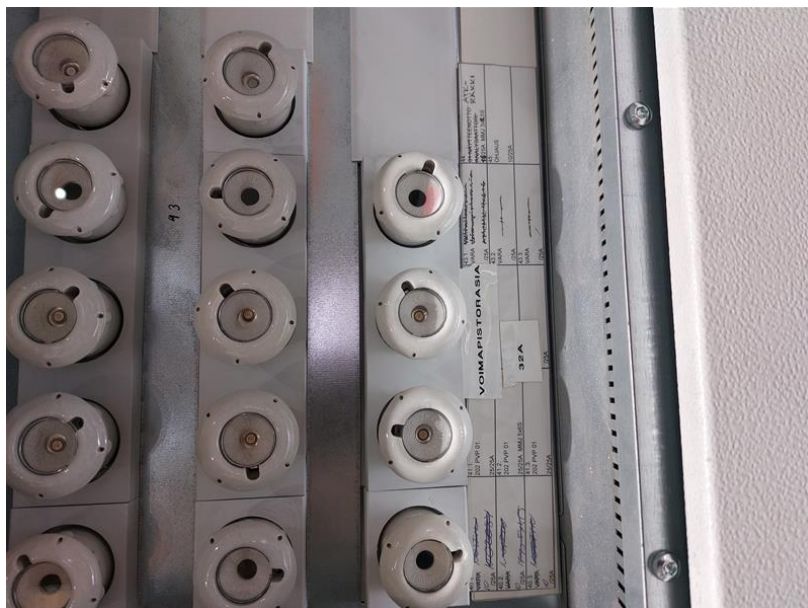
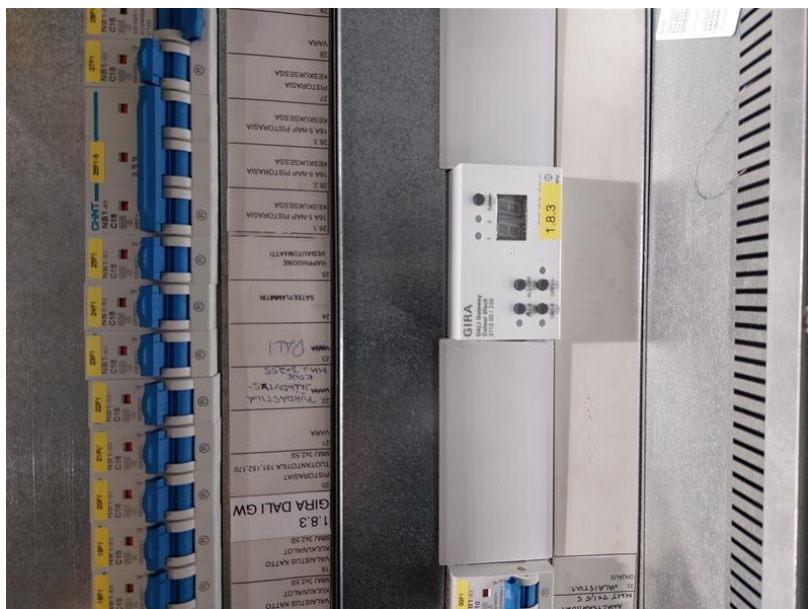
| 1.5 Sähköpiirustukset ja keskusmerkinnät | Huomautettavaa | 19F. On otettu käyttöön, ja lisätty komponentti, päivittämättä pääkaavioon ja kokonpanokuvaan | 2 kpl<br>17192929575631<br>77072125805819<br>059.jpg,<br>17192931412226<br>32957416637667<br>5605.jpg |

**Kuvaus** 19F. On otettu käyttöön, ja lisätty komponentti, päivittämättä pääkaavioon ja kokonpanokuvaan

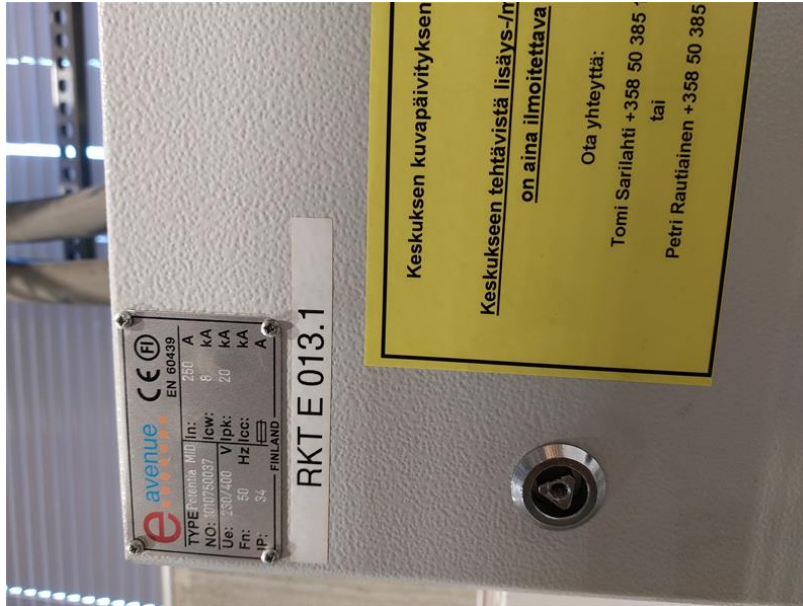
17192935063116848341609699107266.jpg

| 1.4 Keskustunnus, arvokilpi, toteutuuko koteloitiluokka, keskuksen läpiviennit? | Huomautettavaa | Keskustunnus<br>dymomerkintä, kilpi tilattava. | 1 kpl<br>17192935063116<br>84834160969910<br>7266.jpg |

**Kuvaus** Keskustunnus dymomerkintä, kilpi tilattava.

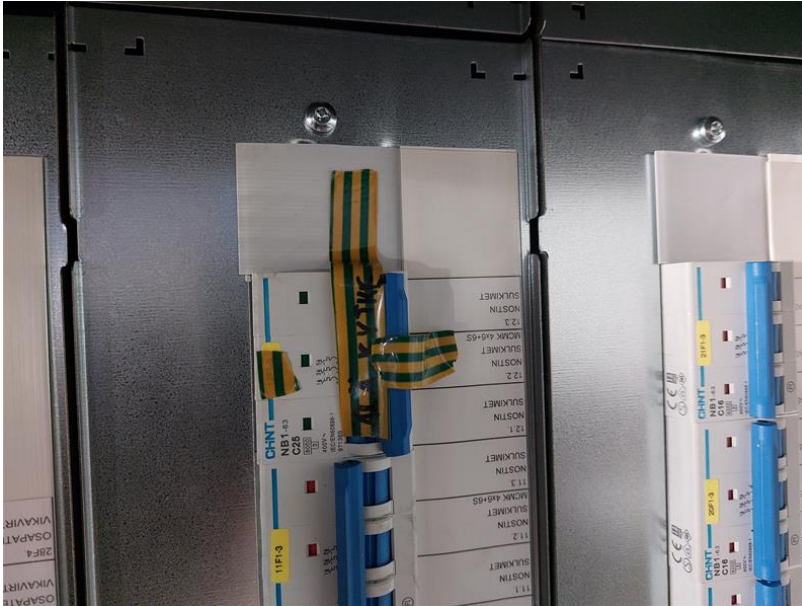
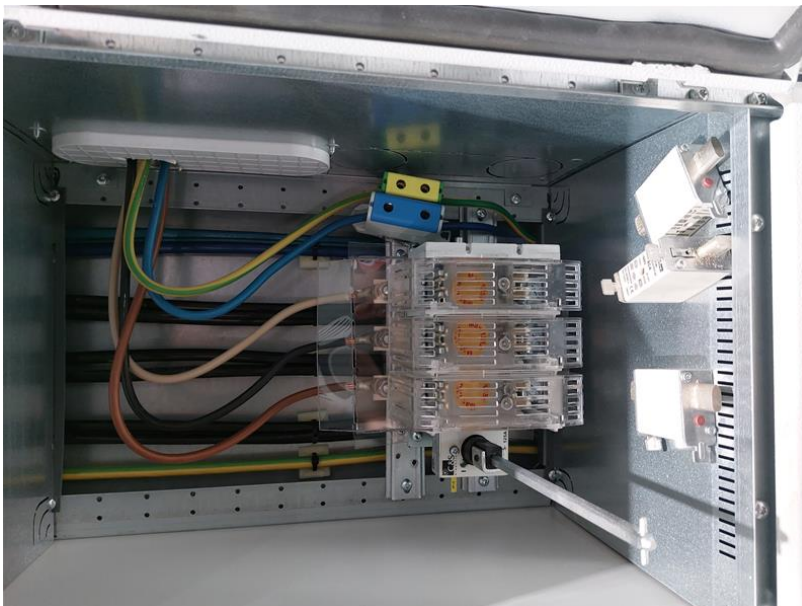
| 1.6 Kosketussuojaus, komponentit ja kojeet | Huomautettavaa | 12F. Johdonsuoja teipattu ala-asentoon, johto kytketty, mikä tilanne? 2F. Kytkinvarokelähdön sulakkeet irrotettu, kahva OFF-asennossa, kaapeli kytkettynä, mikä tilanne? | 2 kpl<br>17192936582258<br>40864687370085<br>7421.jpg,<br>17192938483897<br>28226777238544<br>1278.jpg |

**Kuvaus** 12F. Johdonsuoja teipattu ala-asentoon, johto kytketty, mikä tilanne? 2F. Kytkeinvarokelähdön sulakkeet irrotettu, kahva OFF-asennossa, kaapeli kytkettynä, mikä tilanne?

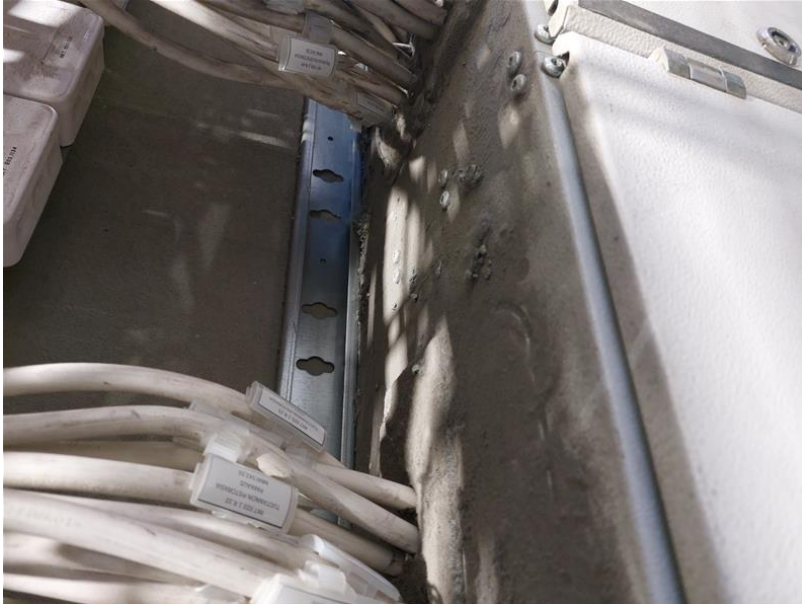
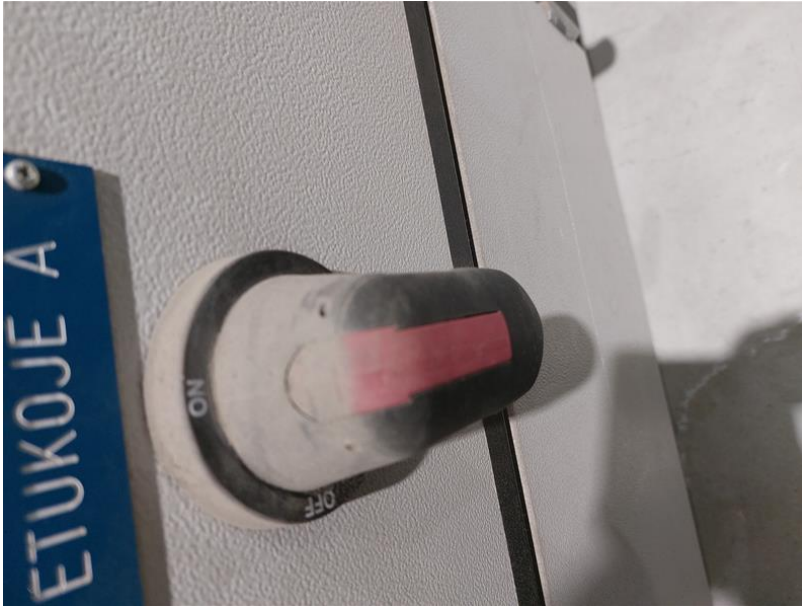
**Kuvaus** *Keskus päältä pölyinen*

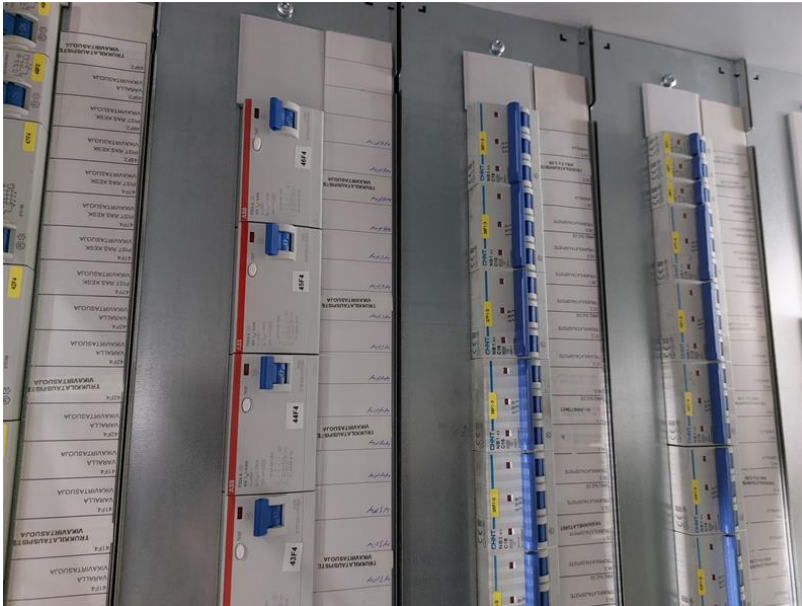
17192953908933857291381528588172.jpg

**Kuvaus** Sulakelahtömerkinnän osin käsin merkintöjä.

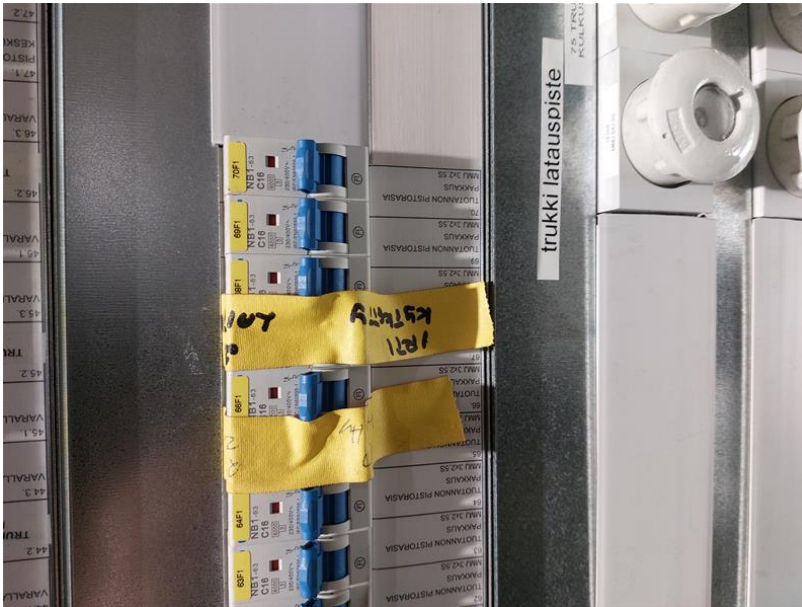
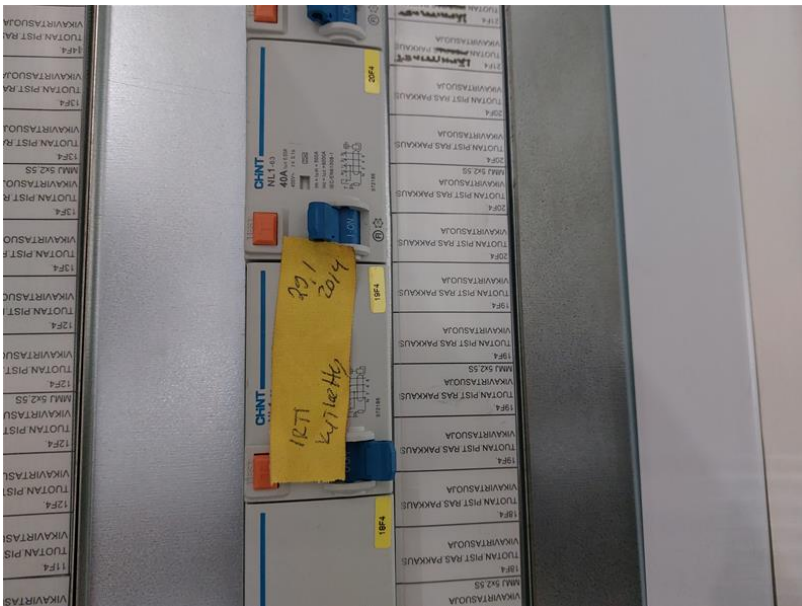
**Kuvaus** 19F, 65F, 67F lähdöt teipattu ala-asentoon, kaapeli kytketty, mikä tilanne?

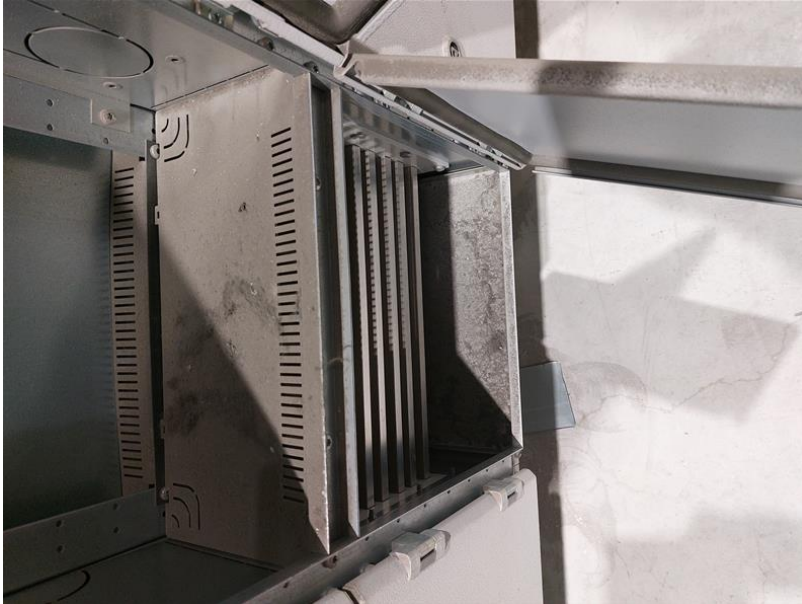
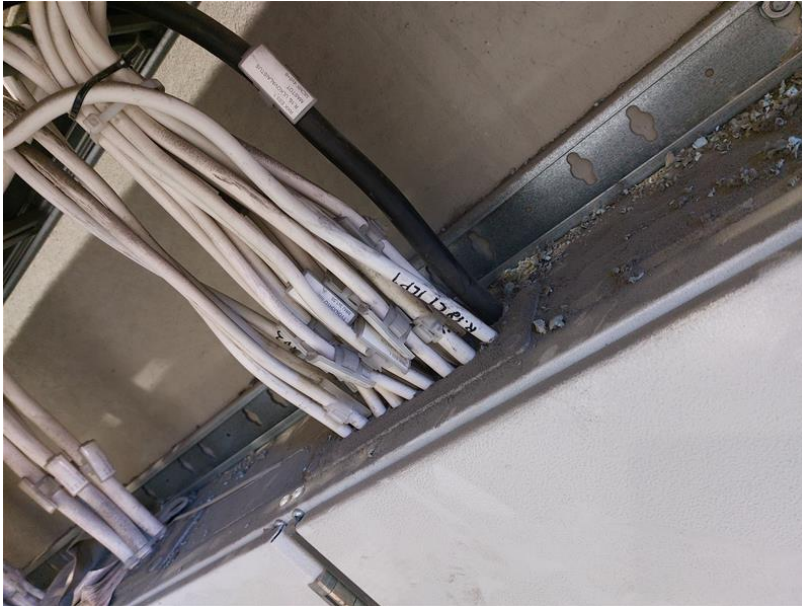
**Kuvaus** *Keskuksen sisällä ja päällä pölyä, suositellaan imurointia/puhdistusta.*

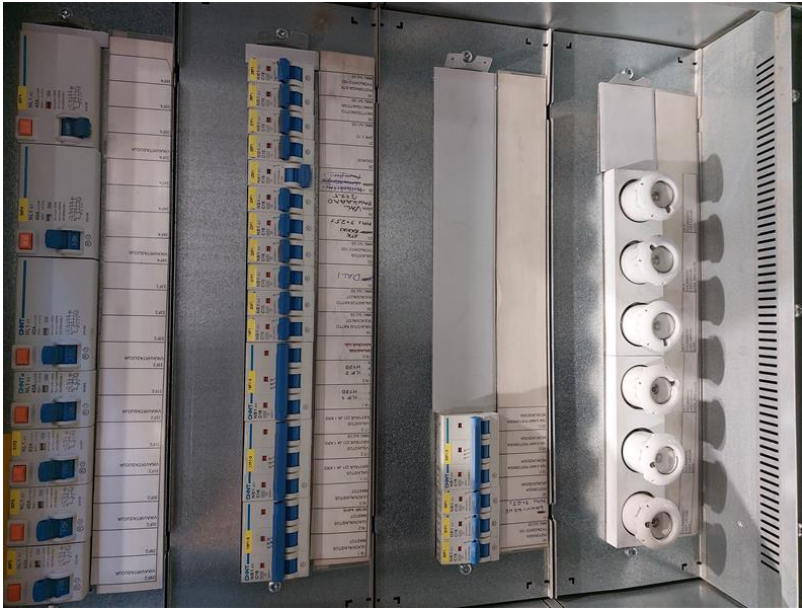
17192965811226849505623883786117.jpg

**Kuvaus** Sulakemerkintöjen päivitys.

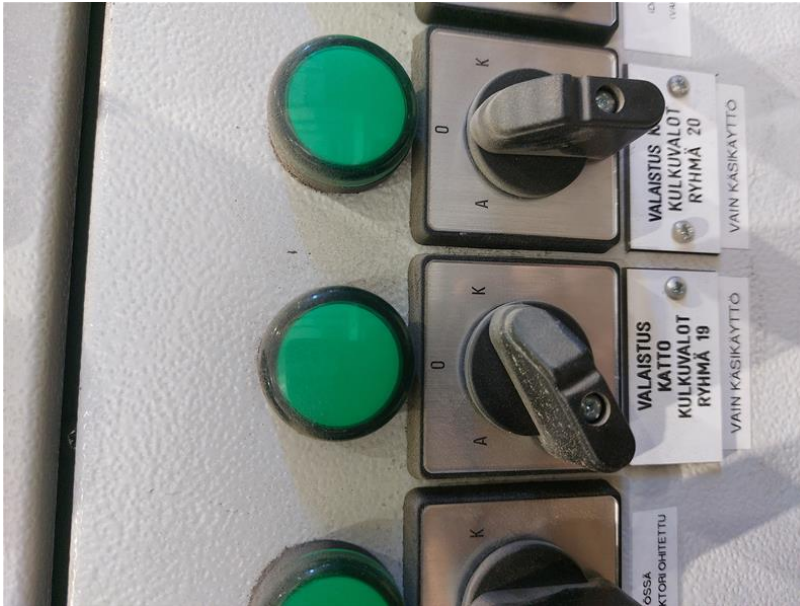
17192966681628353077700388250560.jpg

**Kuvaus** 19H1 led merkkivalo palanut.

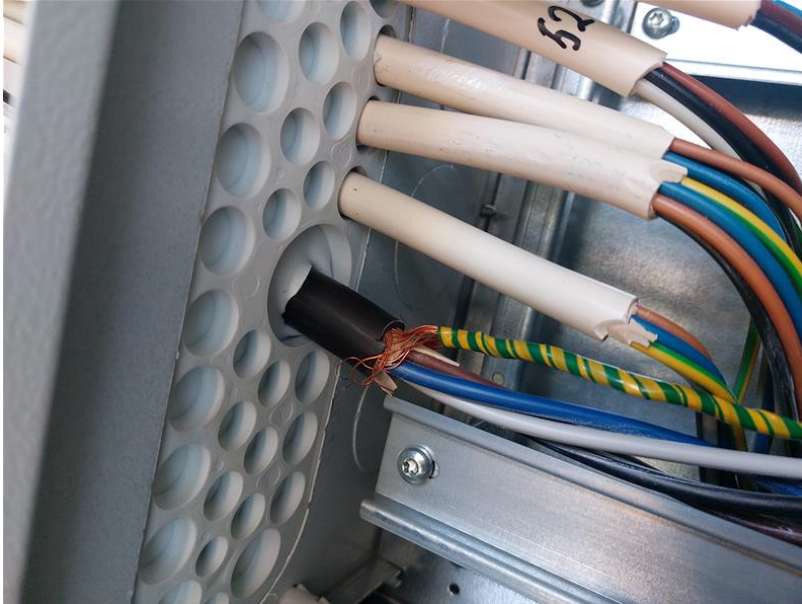
1719291671741313475253488349436.jpg

**Kuvaus** 57F. ryhmäjohto MCMK4x6+6 päätetty huonosti, lisättävä vulganointi teippiä juureen.

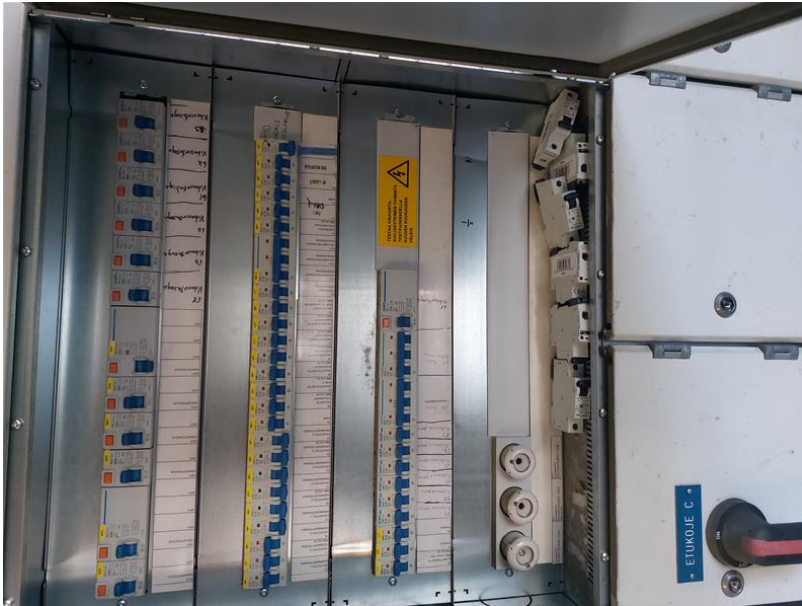
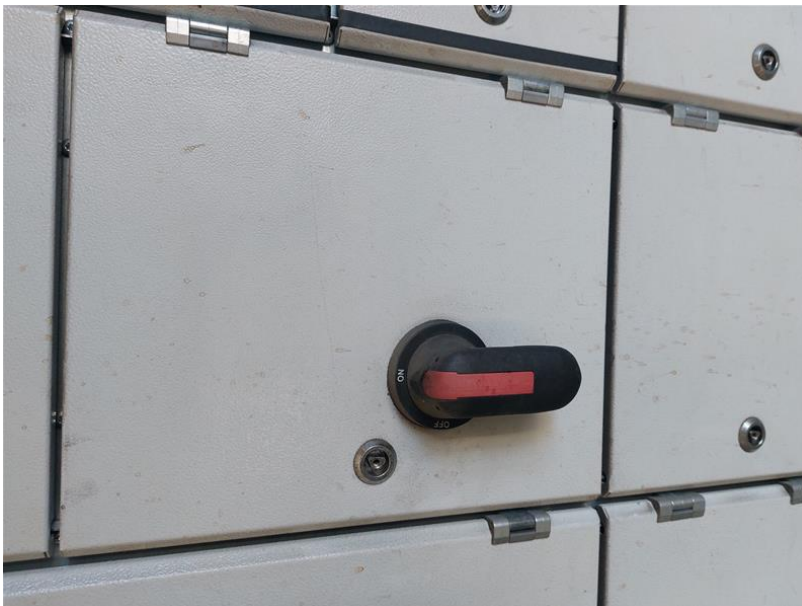
**Kuvaus** Käsin tehtyjä sulakelähtömerkintöjä, 5F. Kilpi puuttuu kansiluukusta, tilattava.

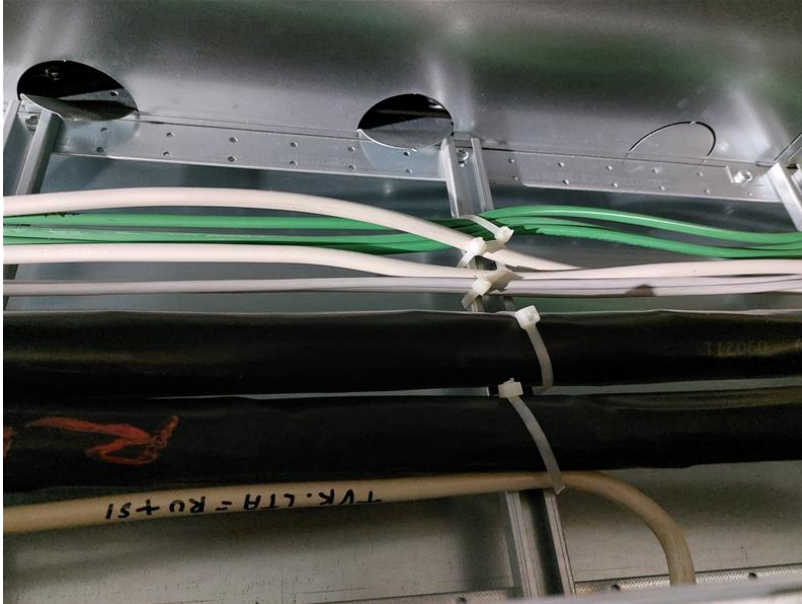
17200067225906634635622418308837.jpg

**Kuvaus** *Kaapelikuiluissa kaapeleiden työaikaisten nippusidekiinnitysten vaihto kaarikiinnikkeisiin.*

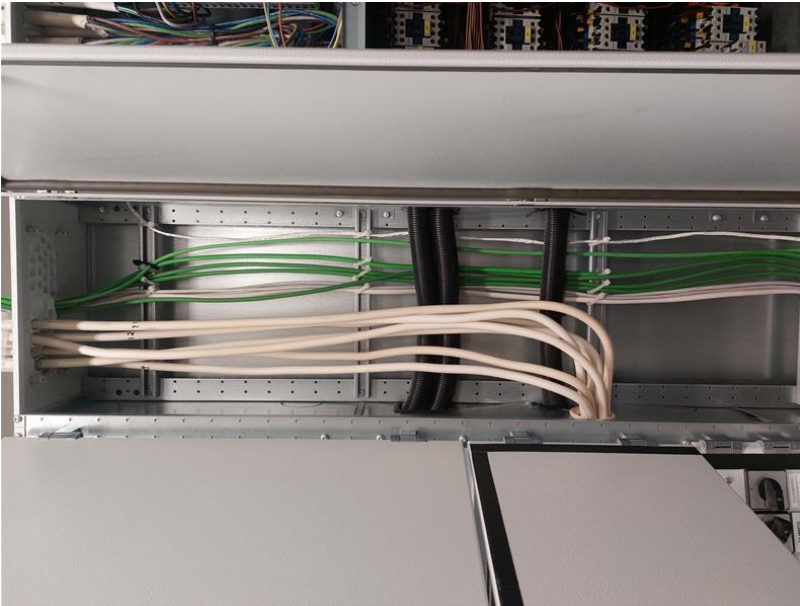
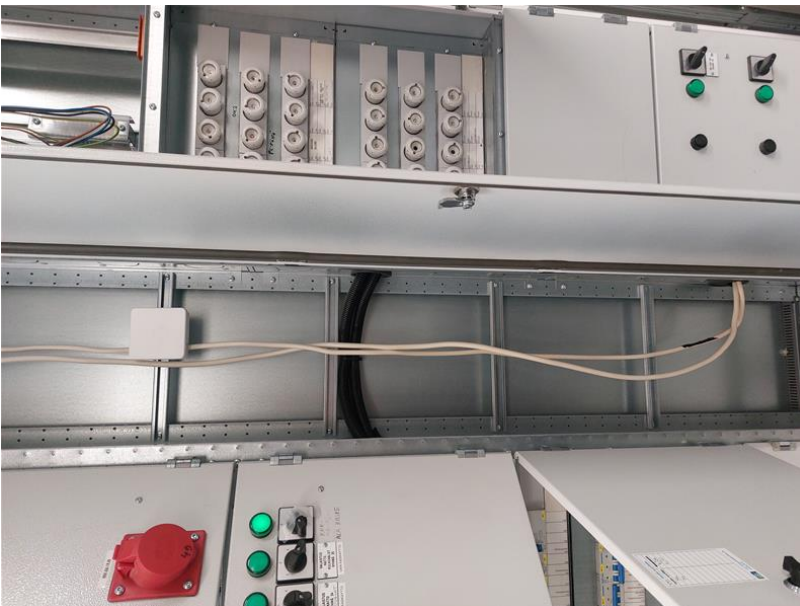
**Kuvaus** Kaapelikuilussa mmj johtojen kiinnitys

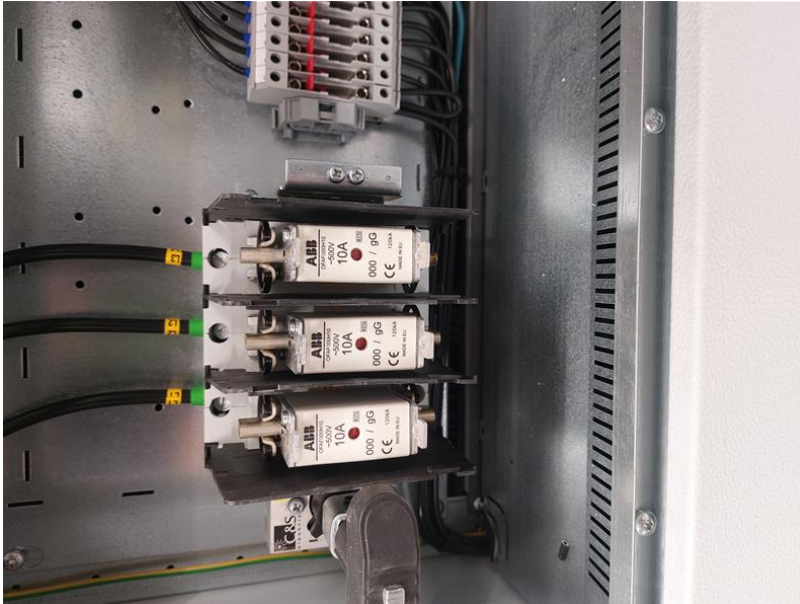
17193834502732408756373353177351.jpg

**Kuvaus** 3F kahvasulakkeiden sormisuojat puuttuu. 21H3, 23H1, 23H2 led-kontrollimerkkivalot ovat hiipuneet/palanut, merkkivalojen vaihto.

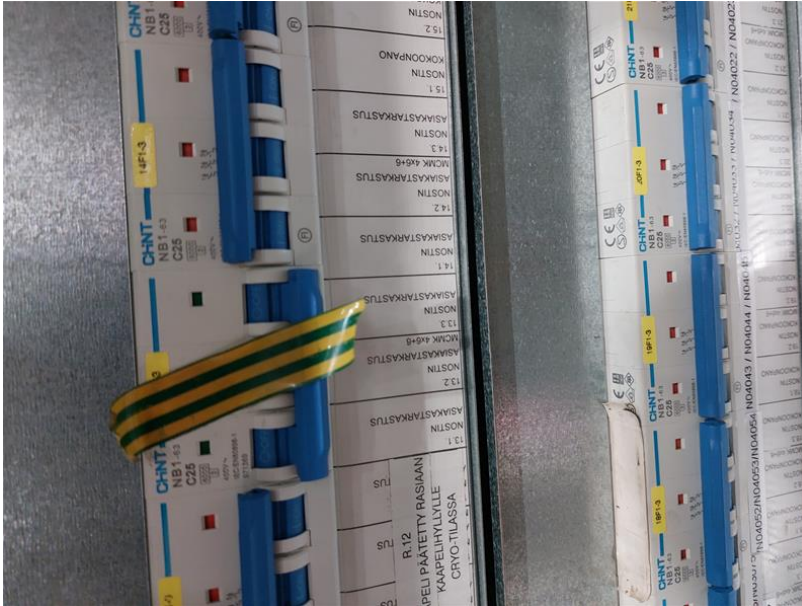
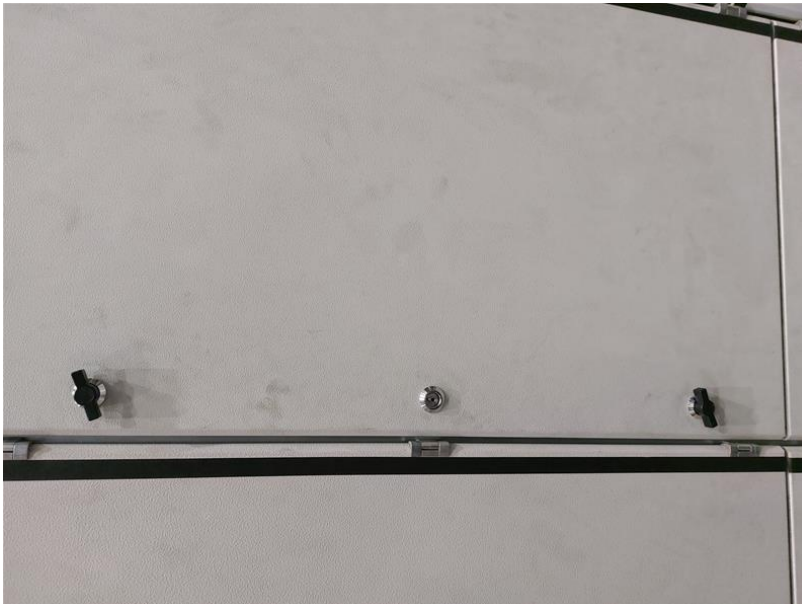
**Kuvaus** Avattavan kansiluukun lukituksen vääntövipu puuttuu 1kpl. 13F lähdön johdonsuoja-automaatti teipattu alasetoon, kaapeli kytketty, mikä tilanne?

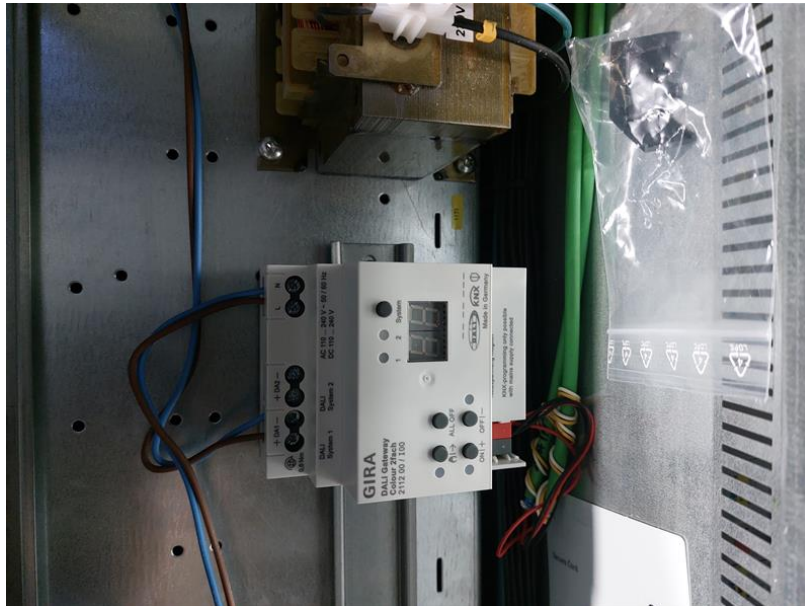
17192983053852449315455295670444.jpg

**Kuvaus** 4F. Lähtö on otettu käyttöön sekä lisätty komponentti, lähtötietoja ei saatavilla, päivittämättä pääkaavioon ja kokonpanokuvaan sekä sulakemerkintä puuttuu.

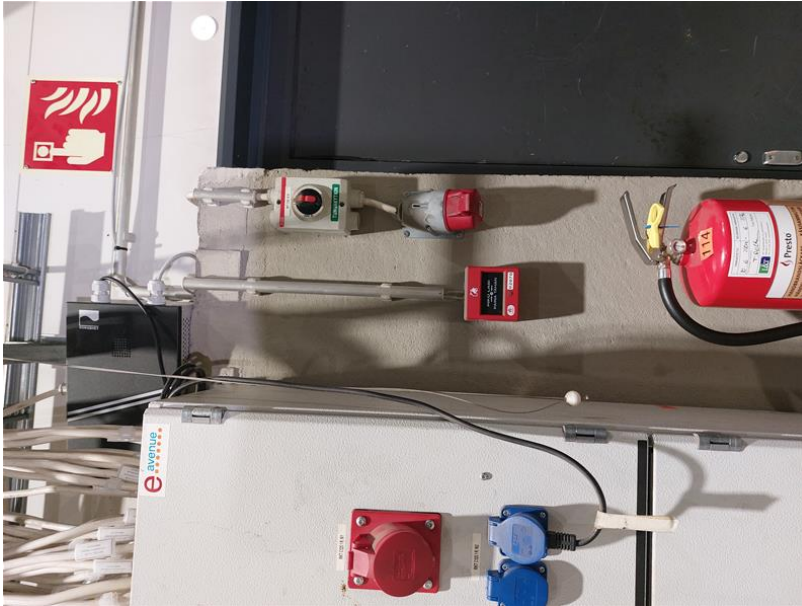
17192248921128797306447574531543.jpg

**Kuvaus** Keskuksen pistorasiasta otettu sähköt pysyväksi asennukseksi tarkoitetulle laitteelle "Flexim" Älä irroita teippi merkintä, suositellaan laitteelle asennettavaksi oma laitteelle tarkoitettu pistorasia.

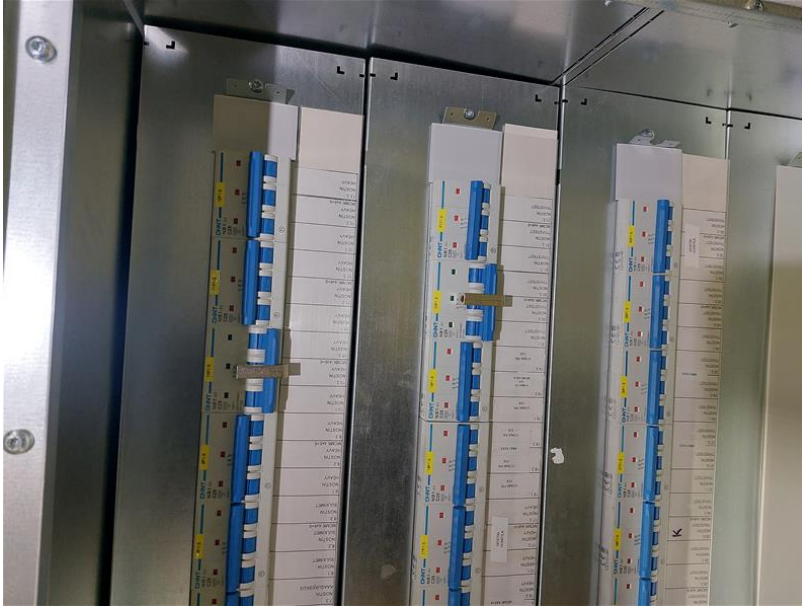
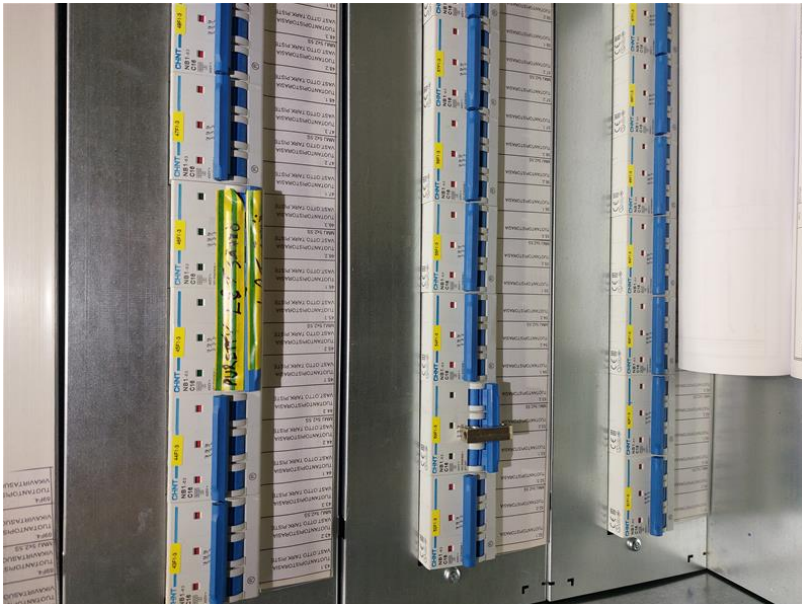
**Kuvaus** 20F, 30F, 45F, 46F, 53F, 165F, 166F lähdöissä johto kytkettynä, sulake lukittu/teipattu, kyltit puuttuu, mikä tilanne kentän päässä?

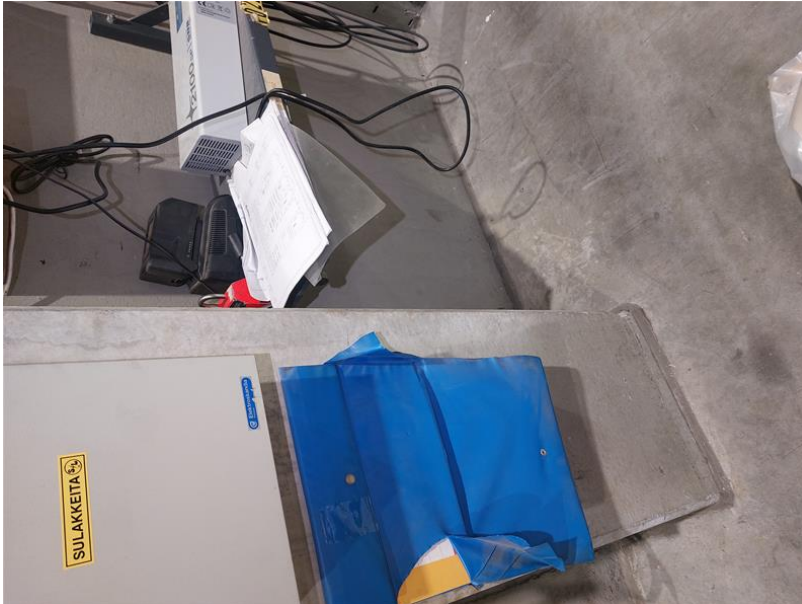
17192234105447623394423954889320.jpg

**Kuvaus** 35F. Lähtö, ryhmäkaapeli kytketty, sulakkeet poistettu, nokkakytkimestä ohjaus päällä, mikä tilanne? Kuvakansiot revennyt, kuvat lojuu viereisellä pöydällä.

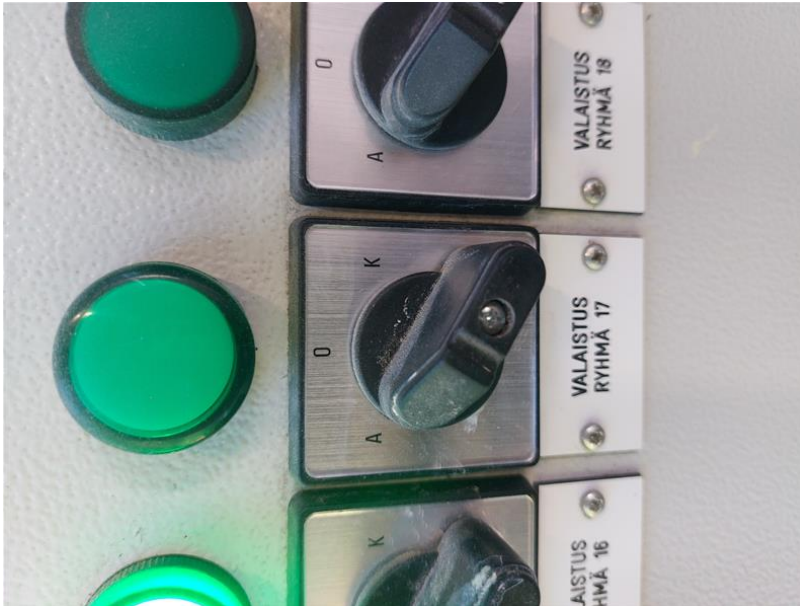
1719400122491839921644039631249.jpg

**Kuvaus** 17H1 kontrollimerkkivalo palanut.

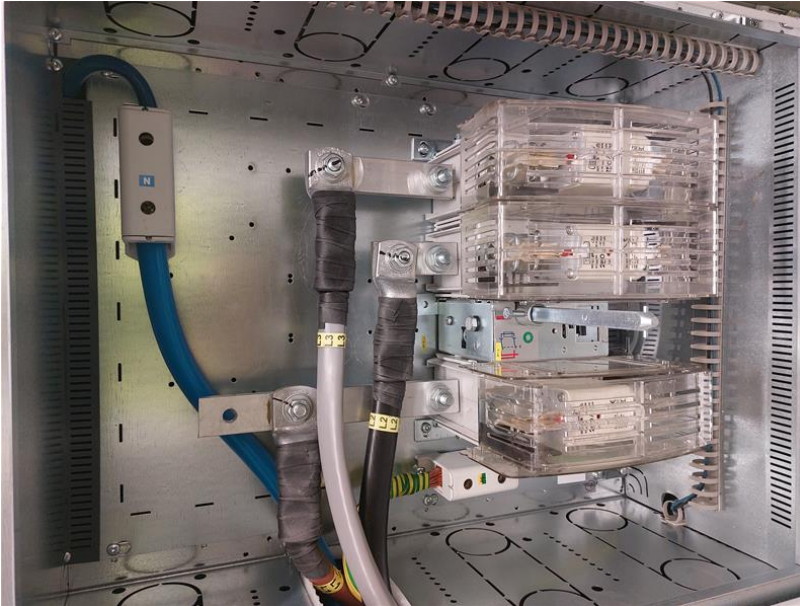
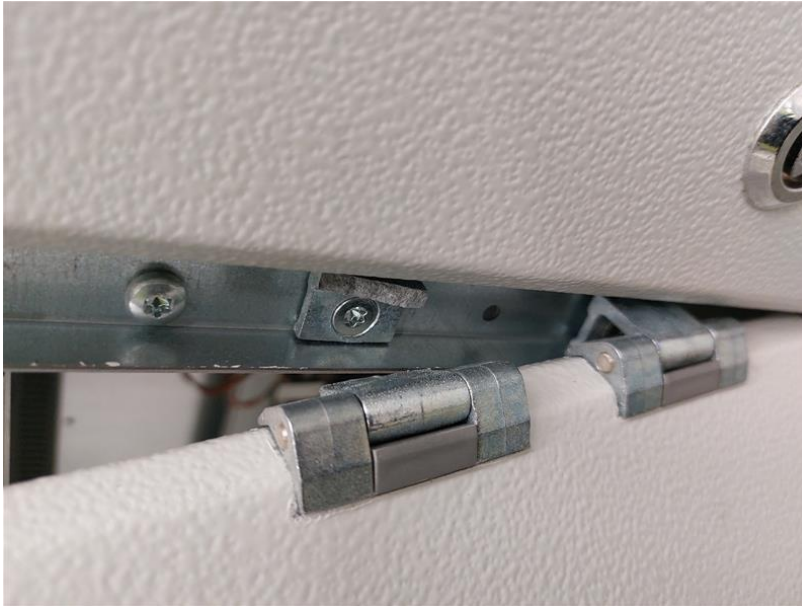
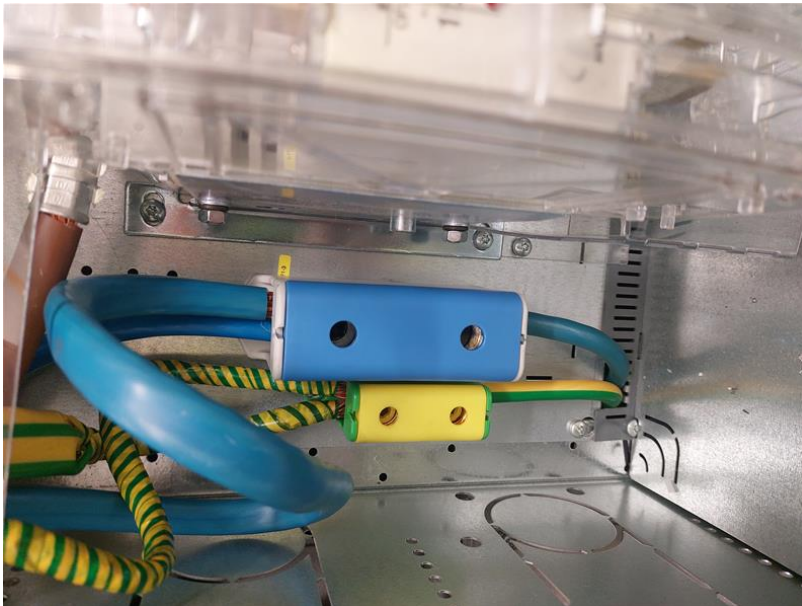
**Kuvaus** 02/D kansiluukun toinen sarana poikki. 30F. Lähdössä on kaksi johdinta saman liitoksen alla, liittimet vaihdettava haaroitusliittimiksi, vaatii sähkökatkon kyseiseen ryhmään. 5F. Lähdön yläpuoleinen kosketussuoja asentamatta paikoilleen, suoja lojuu keskukseen päällä.

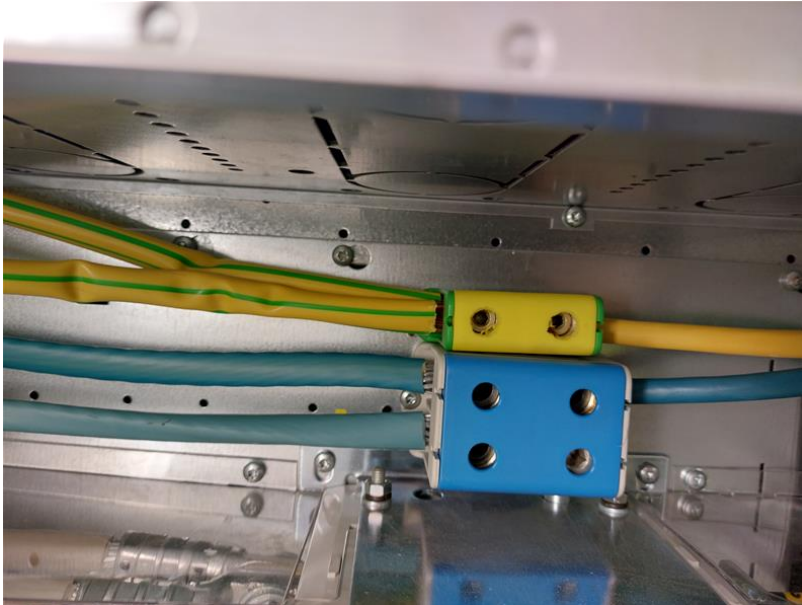
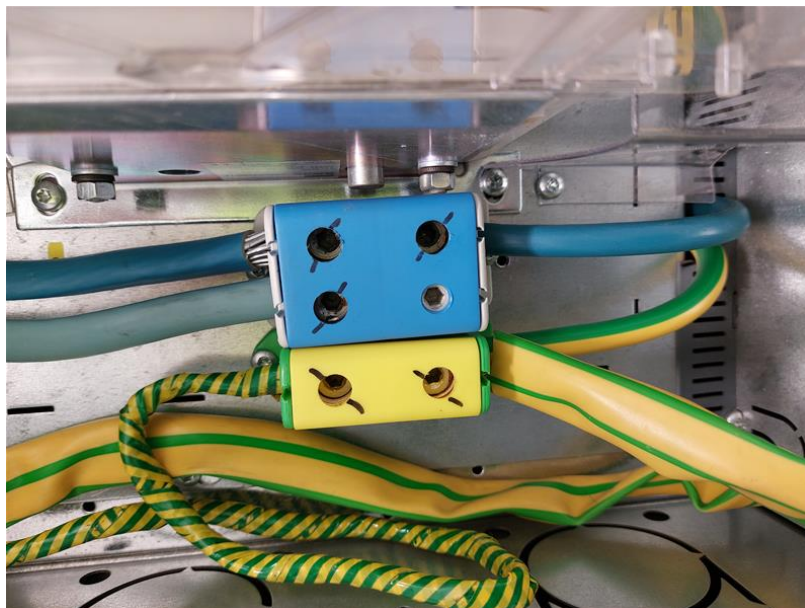
**Kuvaus** *Verkkoanalysaattorin näyttö on pikselöitynyt, lukemat ovat luettavissa vain vinosta kulmasta katsoen. 20F, 25F Lähdöissä kaksi johdinta samassa PE-liittimessä, vaihdettava haaroitusliittimeen, vaatii sähkökatkon kyseiseen ryhmään.*

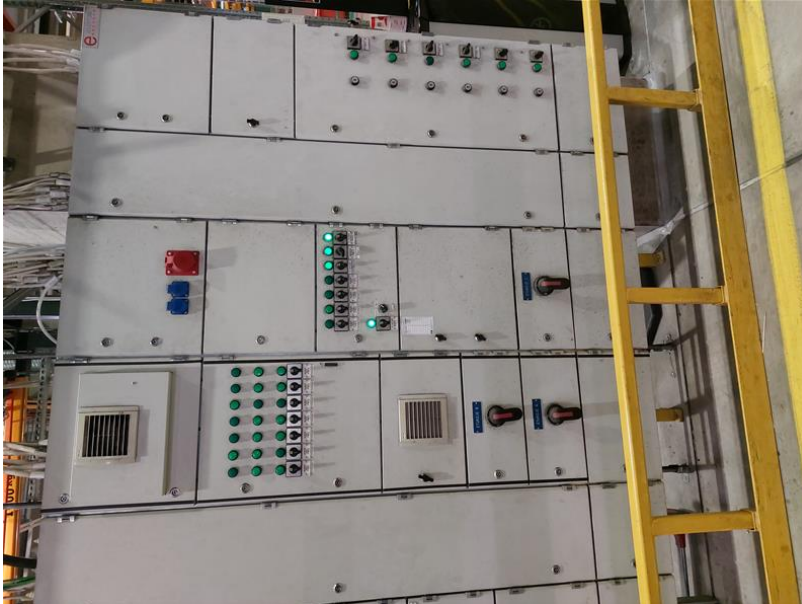
17193823231531025326136317948971.jpg

**Kuvaus** *Keskus päältä likainen ja pölyinen, puhdistus ja imurointi.*

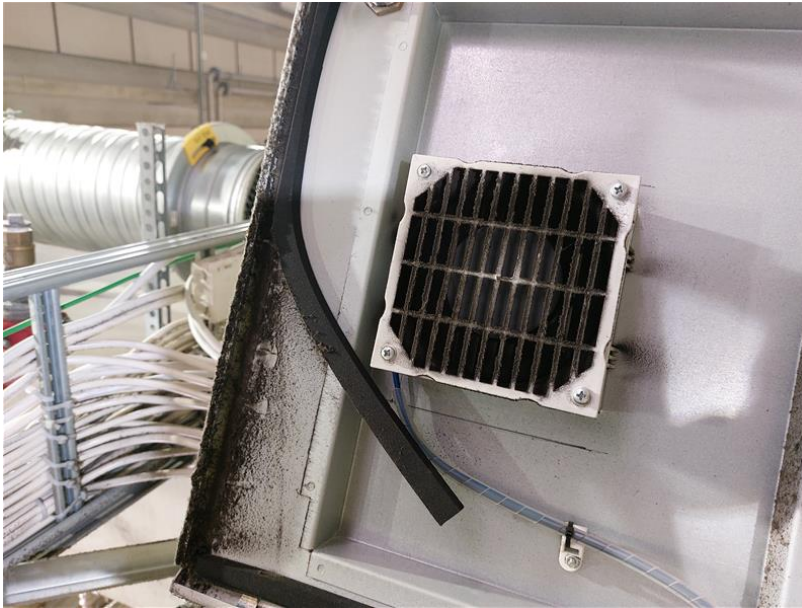
17193820054915001979782783702481.jpg

**Kuvaus** *Tuuletin kennon kansiluukun Tiiviste on osin irti, liima korjaus.*

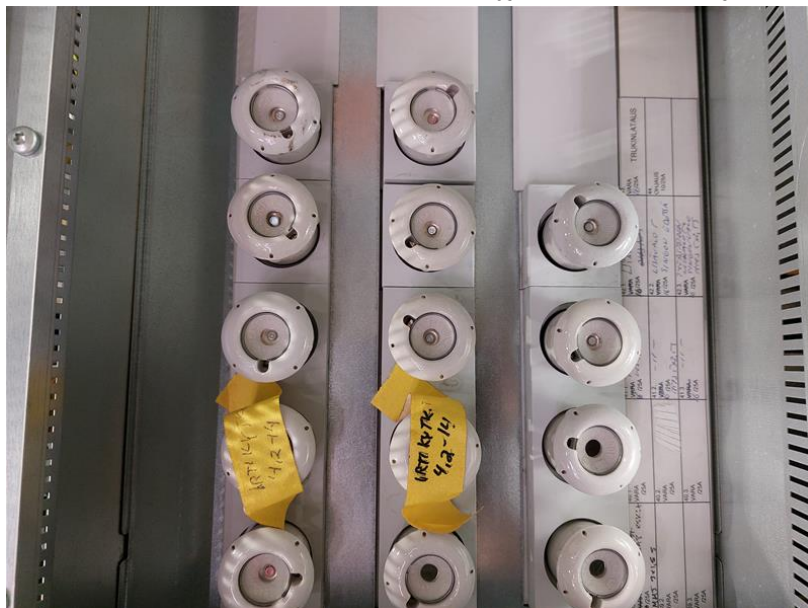
1719381712940902718684418640617.jpg

**Kuvaus** 3F kahvalähtö on otettu käyttöön, päivittämättä pääkaavioon kilpi tilattava. 20F, 21F, 31F, 32F on otettu käyttöön, päivittämättä pääkaavioon. 40F kaapeli kytketty, sulakkeet poistettu, teippimerkintä 4.2.14, sulake merkintä varalla, mikä tilanne? Käsin tehtyjä sulake merkintöjä.
