KTE SÄ Keskustarkastuslomake - Ryhmäkeskukset 2/3

Tarkastuspäivä: 24.06.2024 00:00:00

| Tarkastaja | Simo Schuvalow | Kiinteistö | Valmet Flow Control Oy Venttiilitehdas |

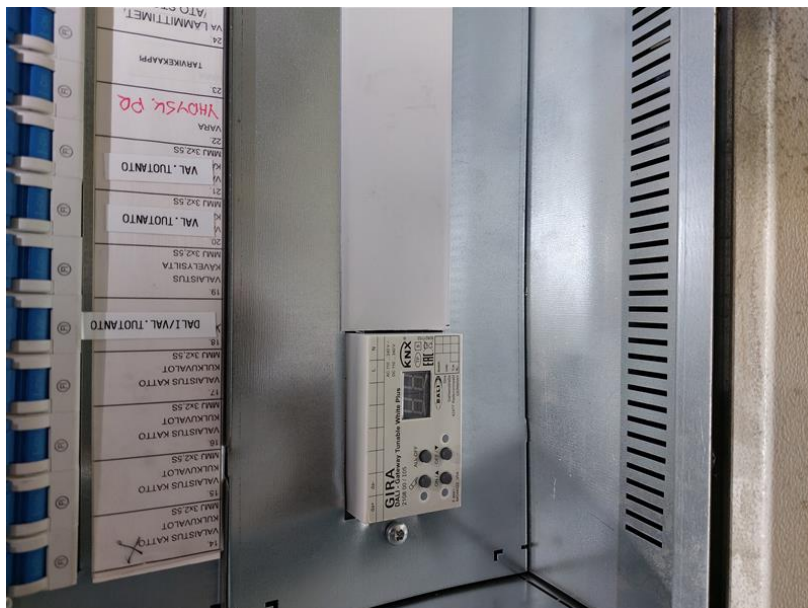
17193821419113249820339321643174.jpg

**Kuvaus** *Lisätty KNX komponentti, päivittämättä kokoonpanokuvaan.*

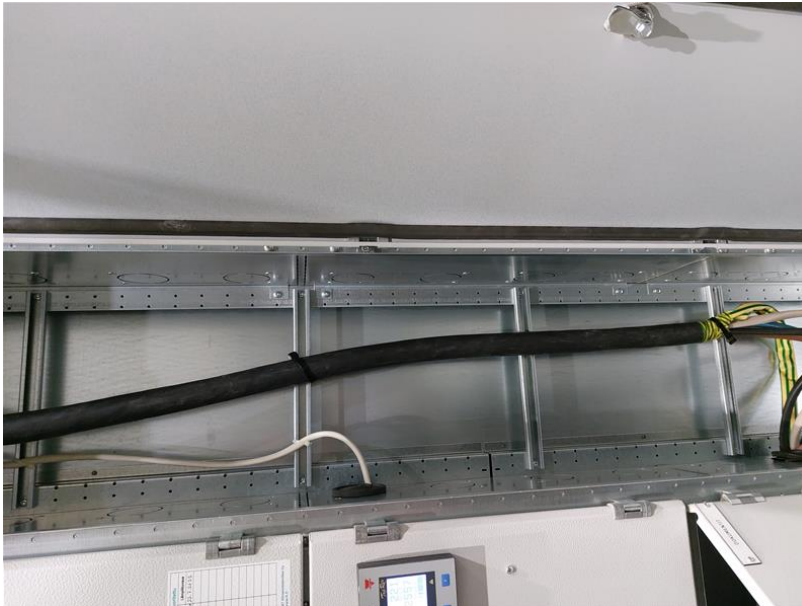
17200024386887729719515010726569.jpg

**Kohta** 1.3 Johtotiet, irtokaapelit, kaapeleiden kiinnitykset**Kuvaus** *Kaapelikuilussa työaikaiset nippusidekiinnitykset vaihdettava kaarikiinnikkeisiin.*

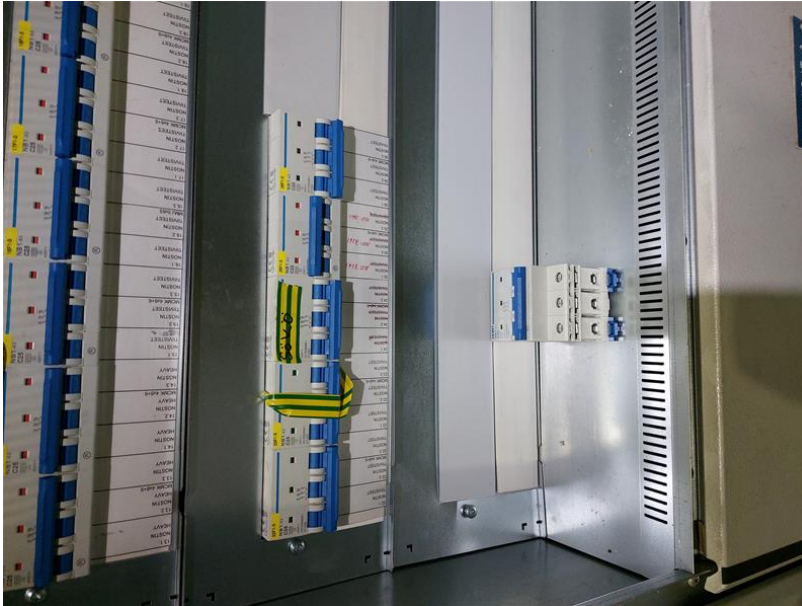
17200045477526689595228708525839.jpg

**Kuvaus** 24F kytkentäliittimessä sekä johdonsuojaautomatissa teippi "sökö", selvitys. 21F, 23F, 48F, 49F, 136F johdonsuoja teipattu ala-asentoon, johto kytketty, mikä tilanne?

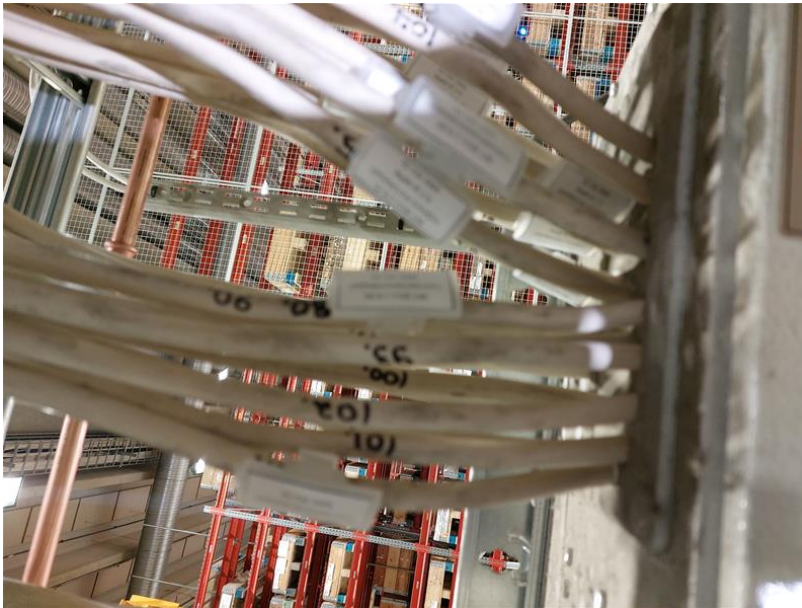
17200058099813078320292631442118.jpg

**Kohta** 1.5 Sähköpiirustukset ja keskusmerkinnät**Kuvaus** 49F, 50F, 91F, 92F, 93F, 100F, 101F, 102F, 103F, 104F on otettu käyttöön, lähtötietoja ei ole saatavilla, selvitys, kaapelitaskut+merkintä puuttuu lisätyiltä ryhmäkaapeleilta.

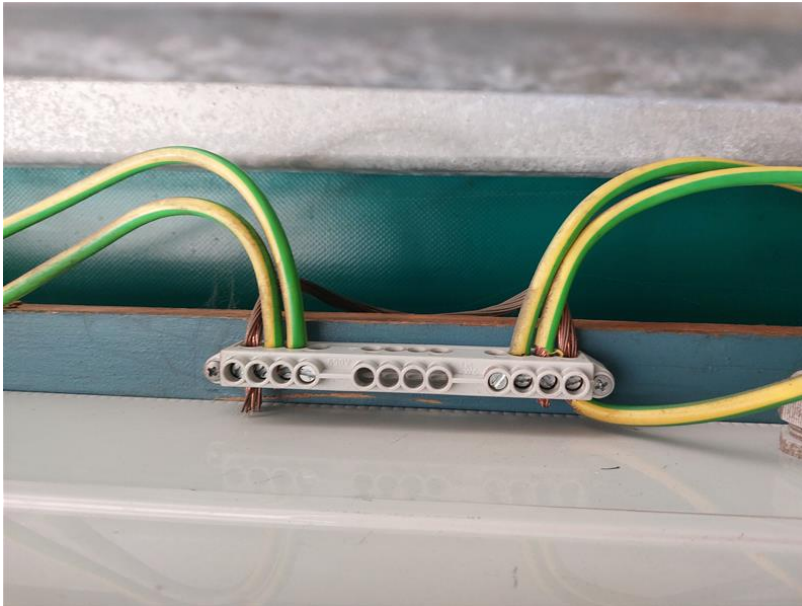
1719400645652464935192675074398.jpg

**Kuvaus** *Merkinnöissä puutteita*
