KTE AU Automaatiohuolto - Valmet venttiilitehdas

Tarkastuspäivä: 24.06.2024 00:00:00

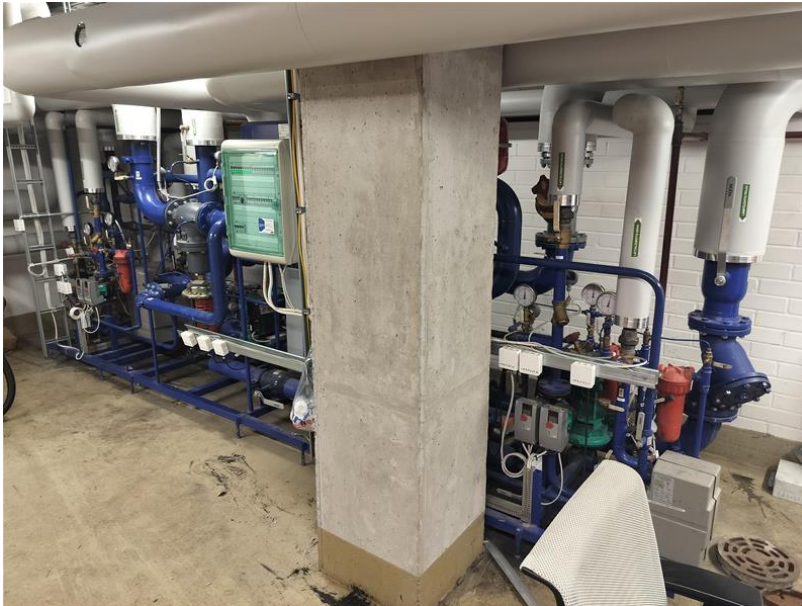
17193928336028576488451827890857.jpg

**Kuvaus** 2010.v

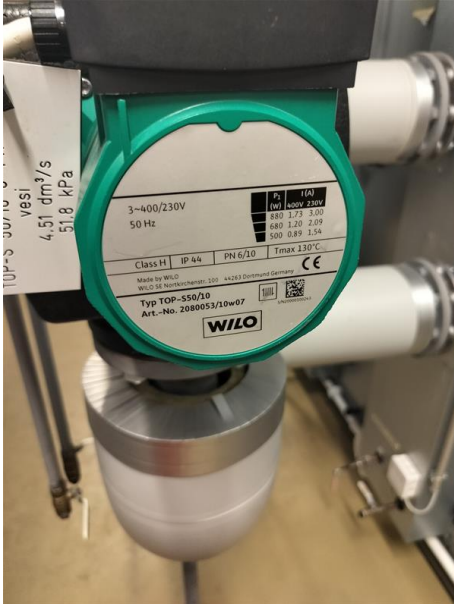
17192988789634018601741901118234.jpg

| Lämmityspiirin Pumppu / kierto | Kunnossa | <i>Wilo Pumpun hälytys ei tullut automaation.</i> | 1 kpl<br>17192988789634<br>01860174190111<br>8234.jpg |

**Kuvaus** Wilo Pumpun hälytys ei tullut automaation.
