## LÄMPÖKUVAUSRAPORTTI

**Valmet Flow Control Oy**  
Vanha Porvoontie 229, 01380 Vantaa

Valmet Flow Control, Vanha Porvoontie 229, muuntamot ja sähköpääkeskukset lämpökuvattiin päivinä 24.4, 19.6 ja 23.6.2025, sovitun kunnossapito-ohjelman mukaisesti.

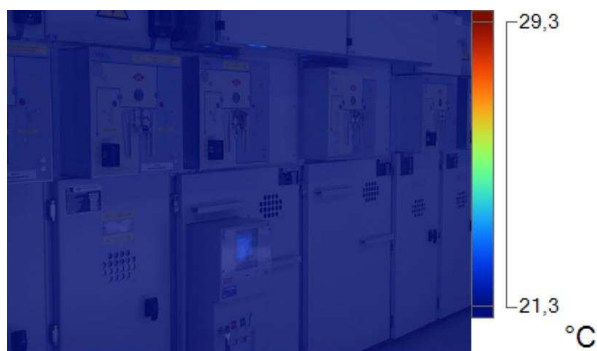
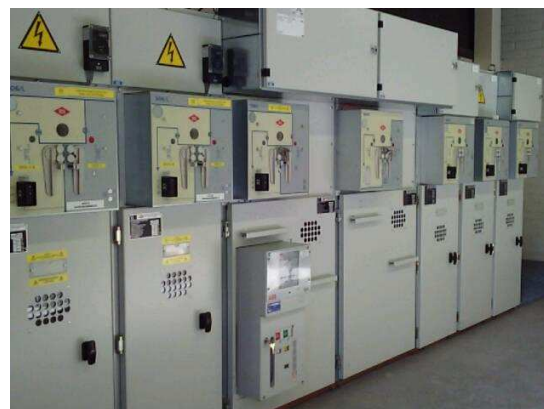
**KJ-kojeisto HV 01**  
**24.4.2025 9.22.21**

**Kommentit:** Ei poikkeamaa.

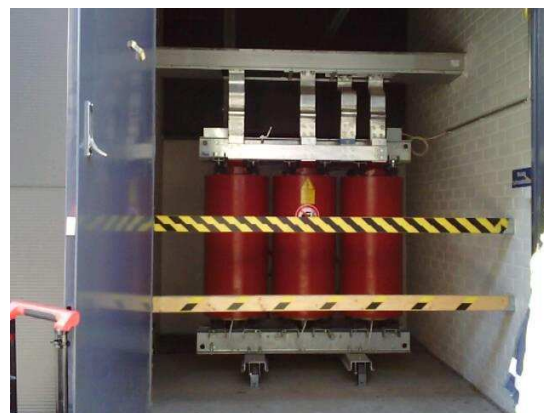
**Muuntaja TT1**  
**24.4.2025 9.33.23**

**Kommentit:** Ei poikkeamaa.

Huom. Muuntajan ensiöpuolen KJ-liitoksia/kaapelipäätteitä ei voitu lämpökuvata, koska ne sijaitsevat muuntajan takaosassa.

Lämpökuvissa näkyvä muuntajan sydämen/ytimen korkein lämpötila on muuntajan normaali käyntilämpötila.

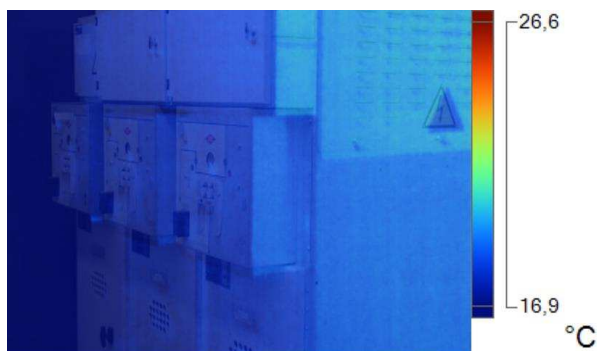
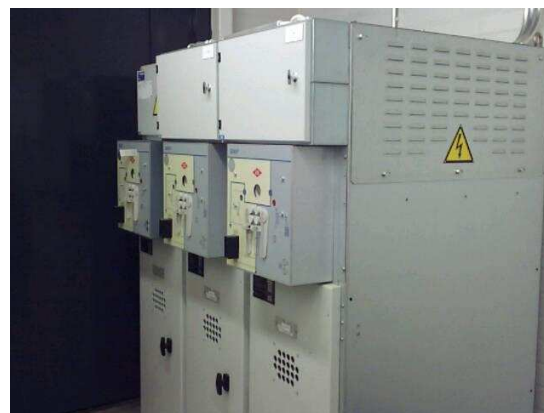
**KJ-kojeisto HV 02**  
**24.4.2025 9.45.21**

**Kommentit:** Ei poikkeamaa.

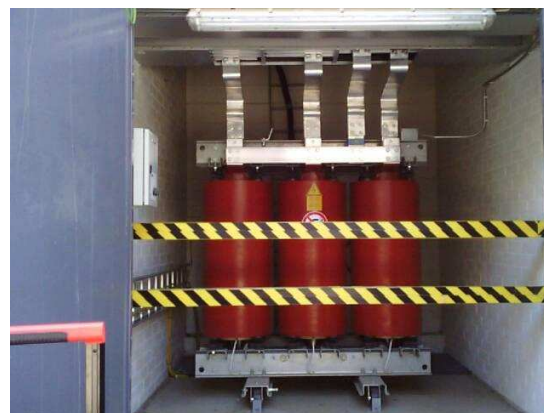
**Muuntaja TK1**  
**24.4.2025 9.57.44**

**Kommentit:** Ei poikkeamaa.

Huom. Muuntajan ensiöpuolen KJ-liitoksia/kaapelipäätteitä ei voitu lämpökuvata, koska ne sijaitsevat muuntajan takaosassa.

Lämpökuvissa näkyvä muuntajan sydämen/ytimen korkein lämpötila on muuntajan normaali käyntilämpötila.

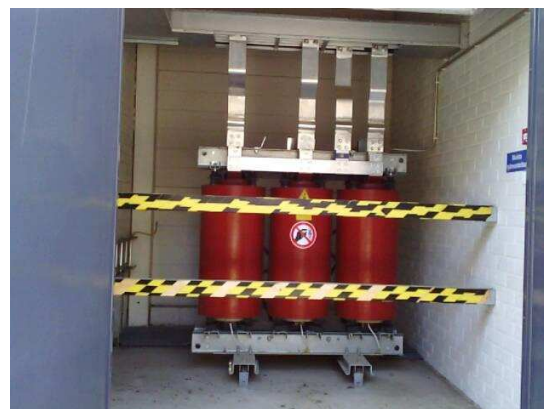
**Muuntaja TT2**  
**24.4.2025 10.02.34**

**Kommentit:** Ei poikkeamaa.

Huom. Muuntajan ensiöpuolen KJ-liitoksia/kaapelipäätteitä ei voitu lämpökuvata, koska ne sijaitsevat muuntajan takaosassa.

Lämpökuvissa näkyvä muuntajan sydämen/ytimen korkein lämpötila on muuntajan normaali käyntilämpötila.

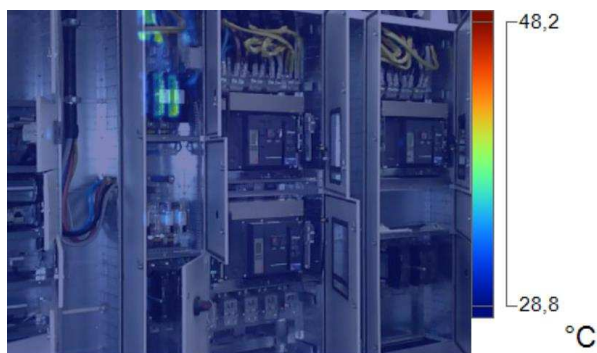
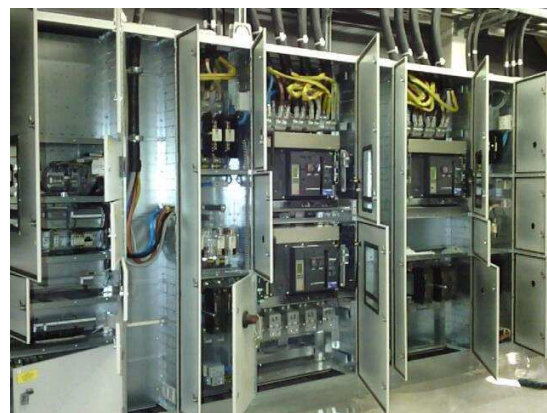
## PKT 01

**Kommentit:** Ei poikkeamaa.

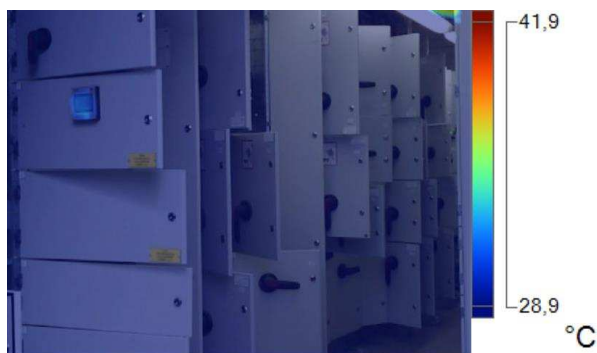
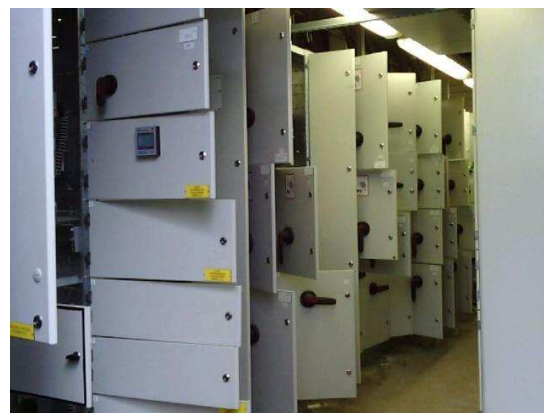
## PKK 01

**Kommentit:** Ei poikkeamaa.

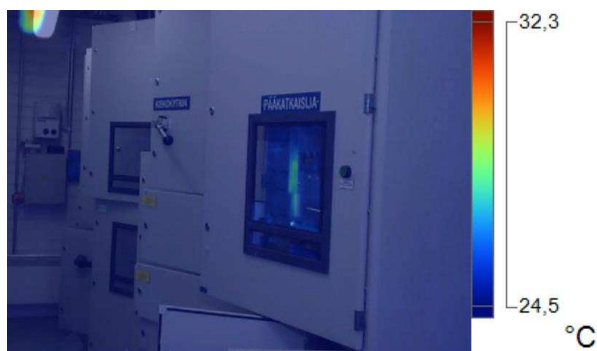
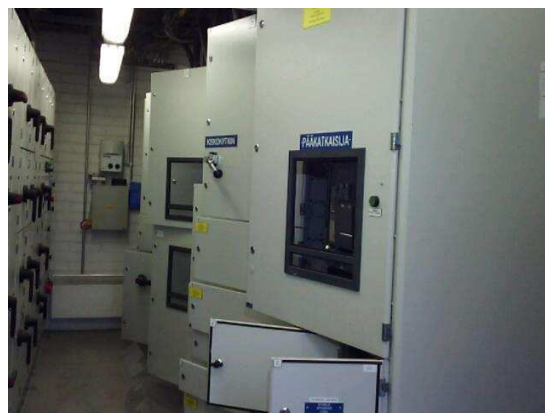
**PKT 02/A puoli**  
**23.6.2025 10.47.25**

**Kommentit:** Ei poikkeamaa.

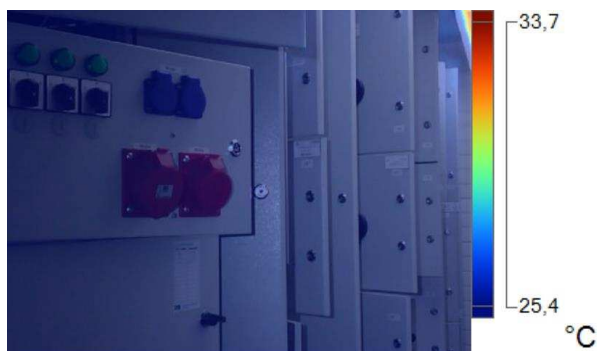
**PKT 02/B puoli**  
**23.6.2025 10.48.04**

**Kommentit:** Ei poikkeamaa.
