## PALOILMOITINJÄRJESTELMÄN HUOLTORAPORTTI

001729 VALMET AUTOMATION

28.9.2022

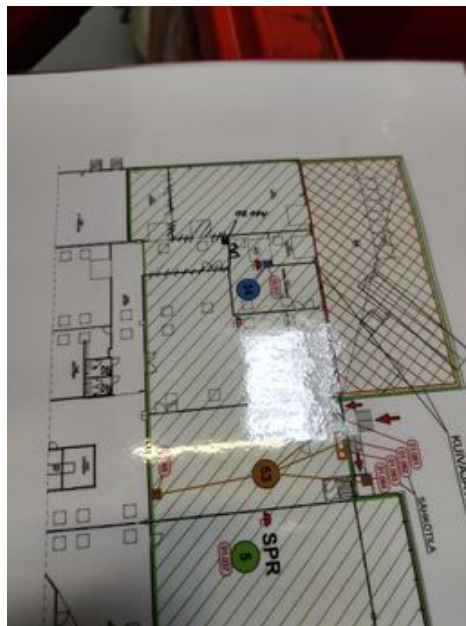
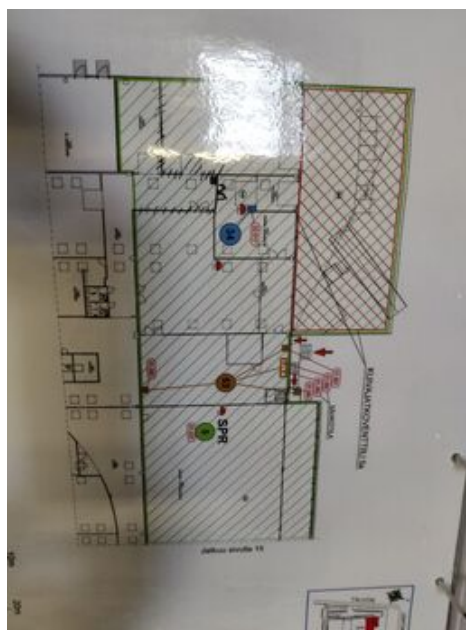
E34 alueella rakenteellisia muutoksia. Painikkeet lisätty käsin paikannuskaavioihin.
