# Muuntaja 2T2

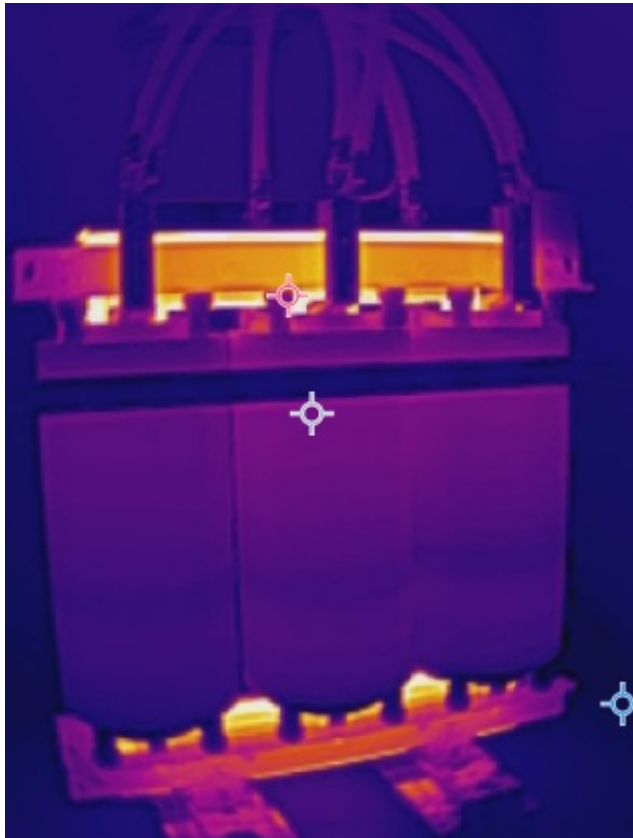
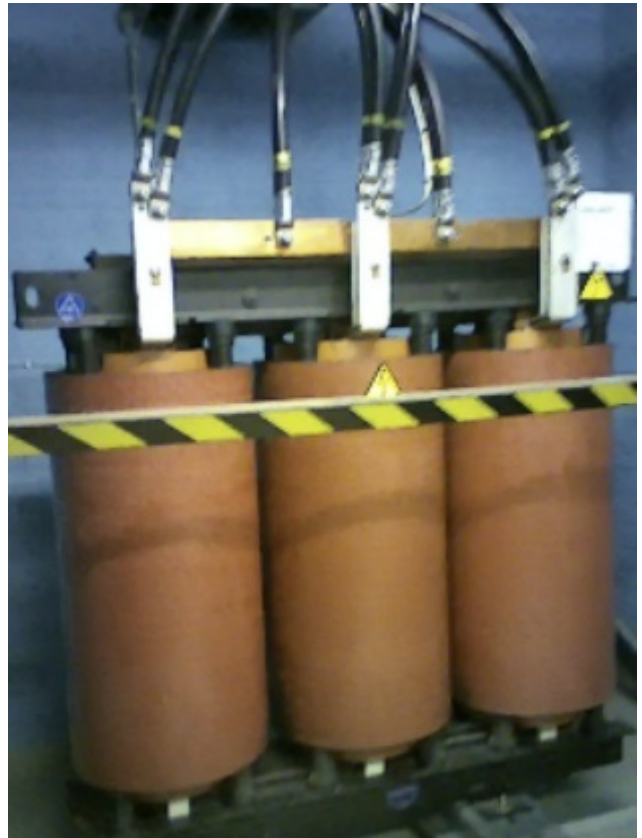
IMG20250502081817

| Kuva: Enint. lämpötila | 87,7°C |
| Kuva: Väh. lämpötila | 18,2°C |
| Kuva: Keskiosan lämpötila | 35,2°C |

Muuntaja 2T2-lämpökuva ei paljastanut mitään hälyttävää.

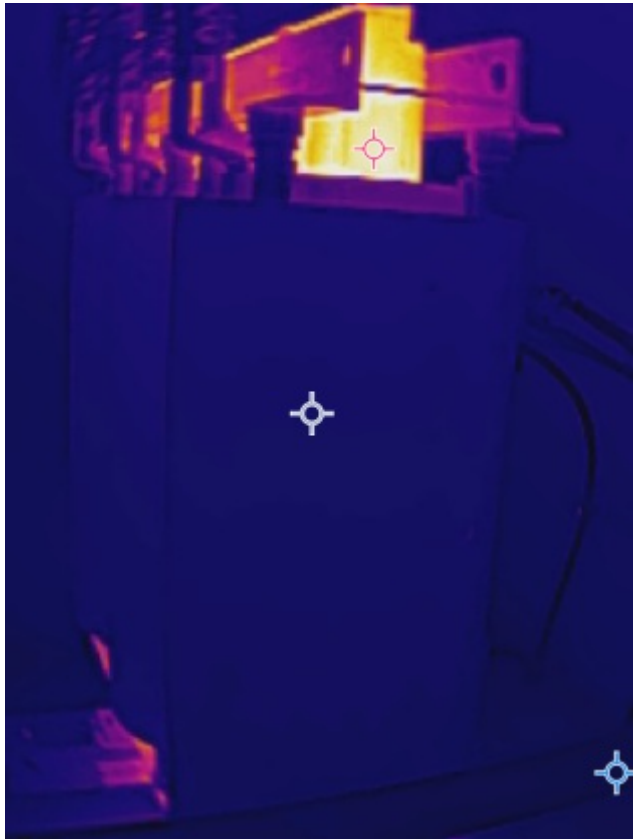
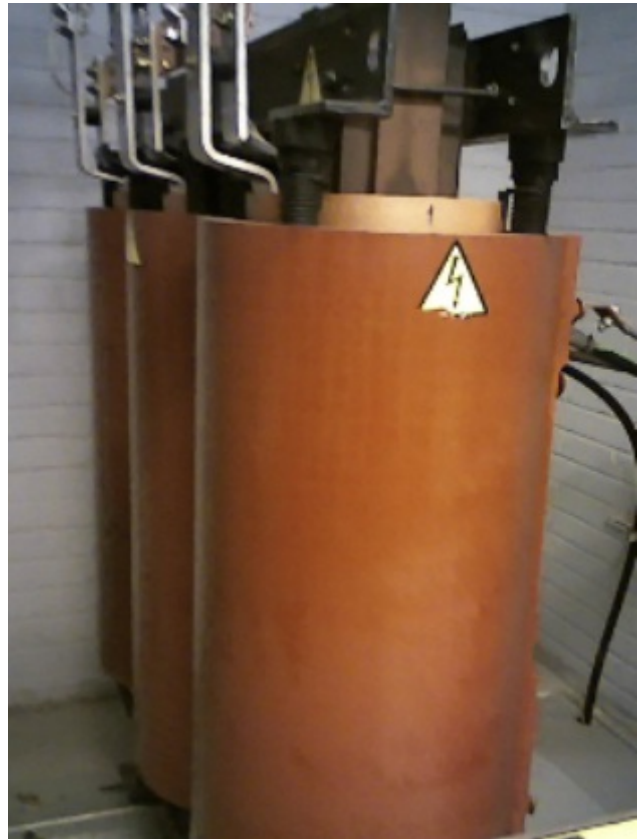
IMG20250502090553

| Mittaustulokset | |
|---|---|
| Kuva: Enint. Lämpötila | 107,7°C |
| Kuva: Väh. Lämpötila | 21,3°C |
| Kuva: Keskiosan lämpötila | 26,2°C |

Muuntaja 1T1-lämpökuva ei paljasta mitään hälyyttävää.

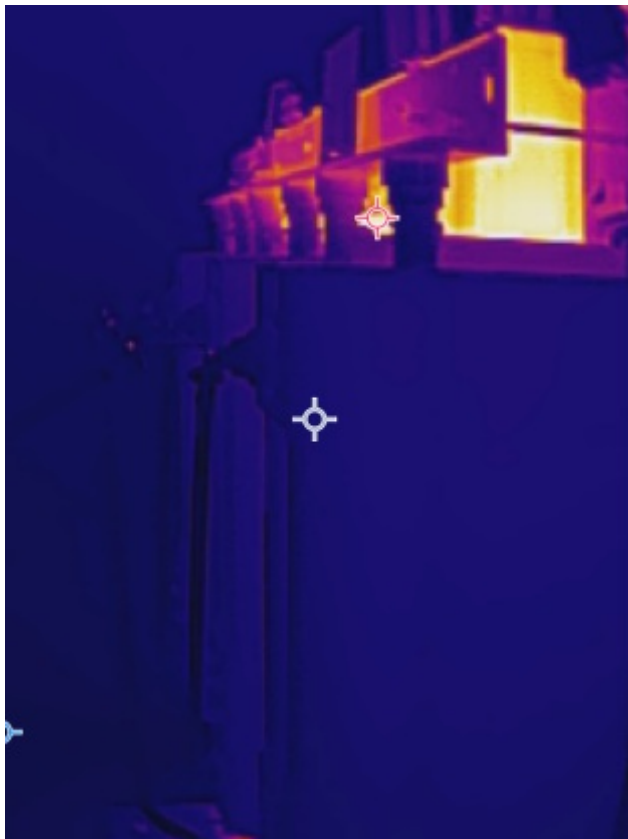
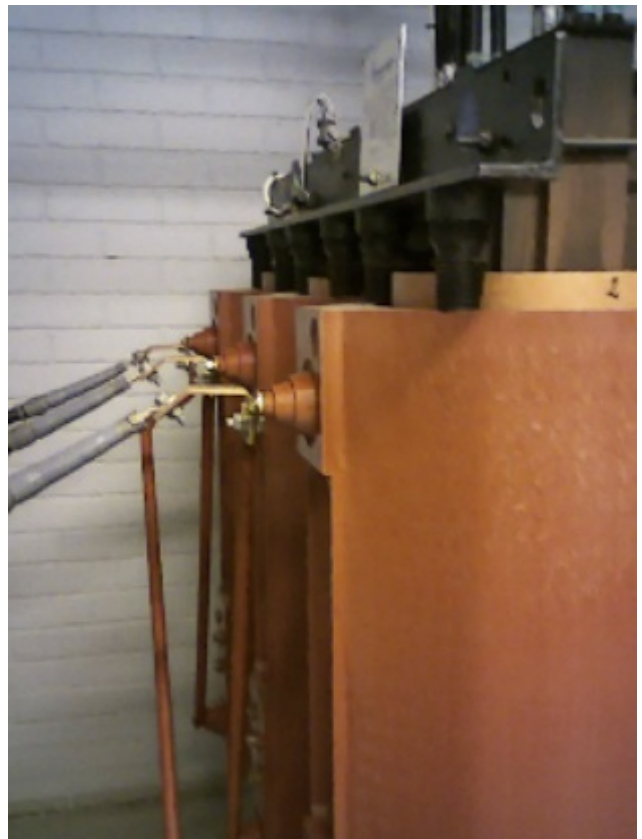
IMG20250502090658

| Kuva: Enint. Lämpötila | 108,2°C |
| Kuva: Väh. Lämpötila | 22,3°C |
| Kuva: Keskiosan lämpötila | 28,3°C |

Muuntajan 1T2-lämpökuva ei paljasta mitään hälyyttävää.
