## L&T Tampere Valmet Lentokentänkatu 11, 33900 Tampere

Kuvattiin ultraäänikameralla Valmetin toimistotalon kolme kuivamuuntajaa osittaispurkauksien havaitsemiseksi. Muuntajien ytimissä havaitaan ääntä, jonka järjestelmä tulkitsee "Pinta- tai sisäiseksi purkaukseksi". Kuitenkaan tämä ei näissä tapauksissa ole hälyttävää. Tämän tyyppisillä muuntajilla havaitaan kuvauksissa jonkin verran ääntä juuri ytimeistä. Suositellaan uusintakuvausta 2 vuoden kuluttua. Näin nähtäisiin onko äänitaso kasvanut kovasti.

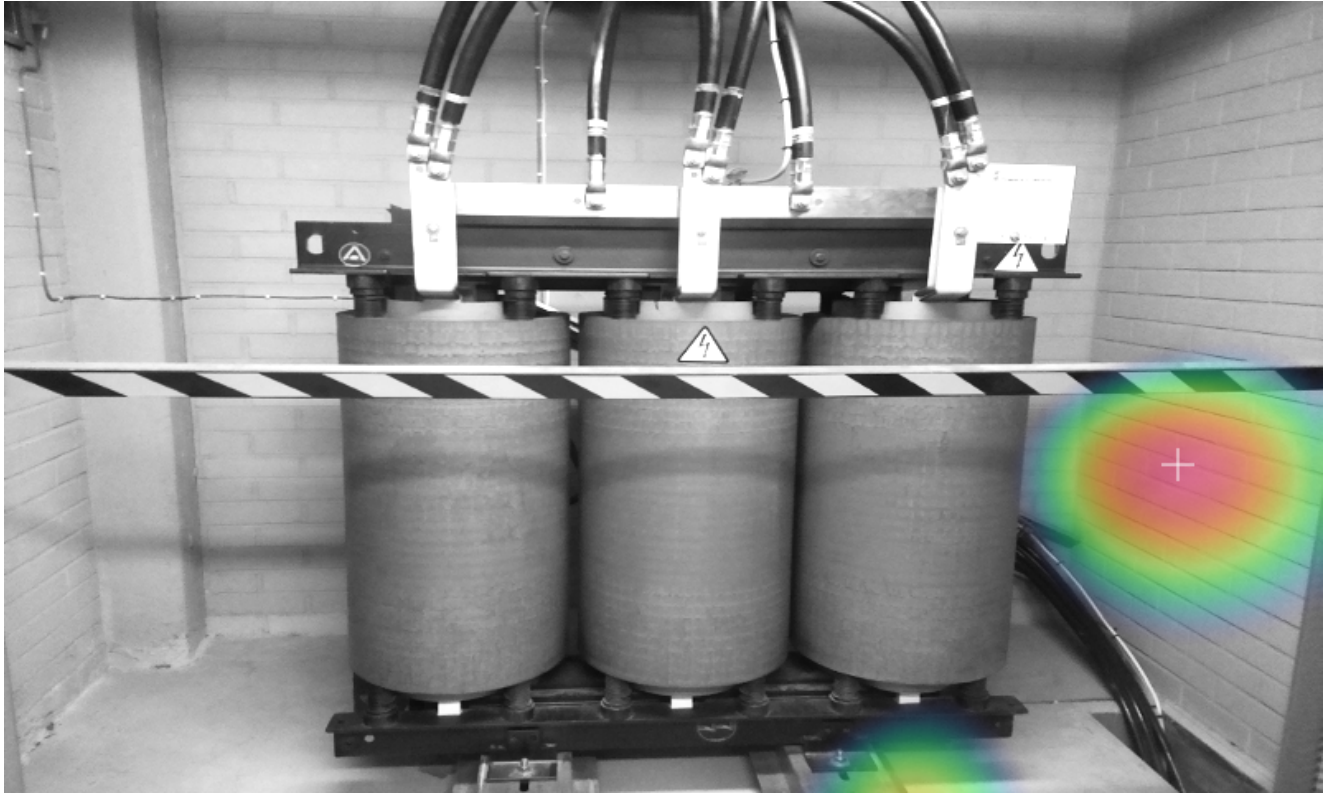
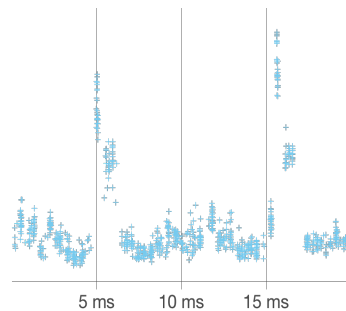
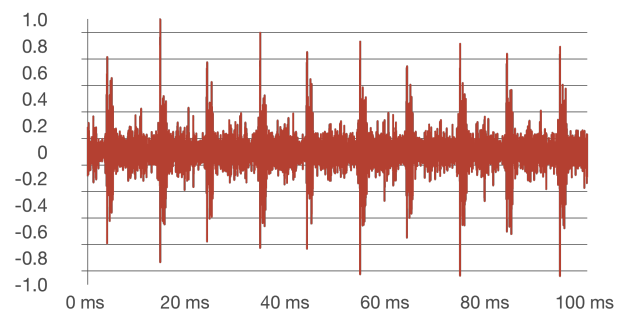
Tämä luokitellaan pinta- tai sisäiseksi purkaukseksi. Purkaus näyttää olevan voimakasta ja saattaa johtaa nopeasti eristeen täydelliseen hajoamiseen.

Äänilähde vaikuttaisi olevan muuntajan ydin, joka kuivamuuntajissa pitää ääntä. Tässä kuvassa heijastuu seinästä. Ei hälyyttävää.

Edellyttää välittömiä toimia. Visuaalinen tarkastus. Likaantuneiden pintojen puhdistus. Komponenttien korjaus tai vaihto.

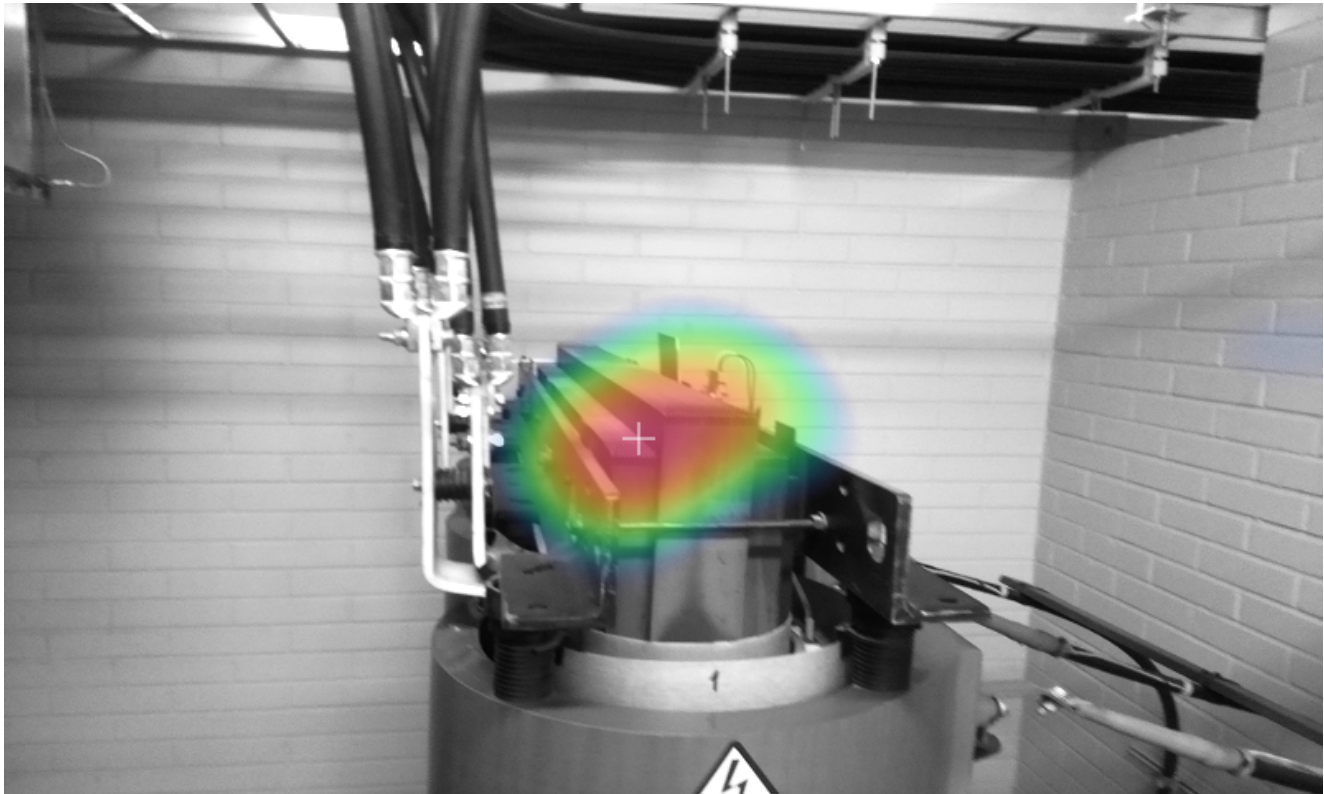
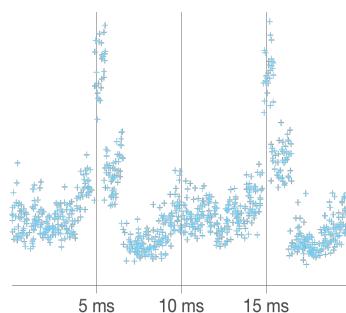
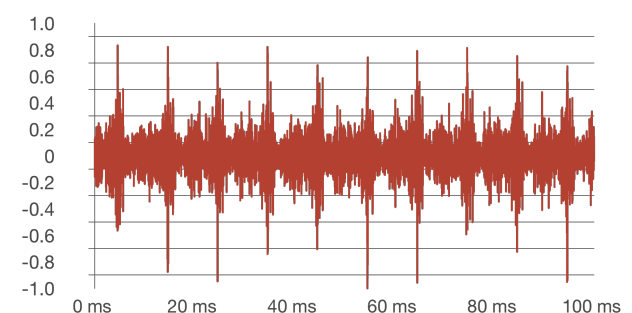
Tämä luokitellaan pinta- tai sisäiseksi purkaukseksi. Purkaus näyttää olevan voimakasta ja saattaa johtaa nopeasti eristeen täydelliseen hajoamiseen.

Äänilähde vaikuttaisi olevan muuntajan ydin, joka kuivamuuntajissa pitää ääntä. Ei hälyyttävää.

Edellyttää välittömiä toimia. Visuaalinen tarkastus. Likaantuneiden pintojen puhdistus. Komponenttien korjaus tai vaihto.

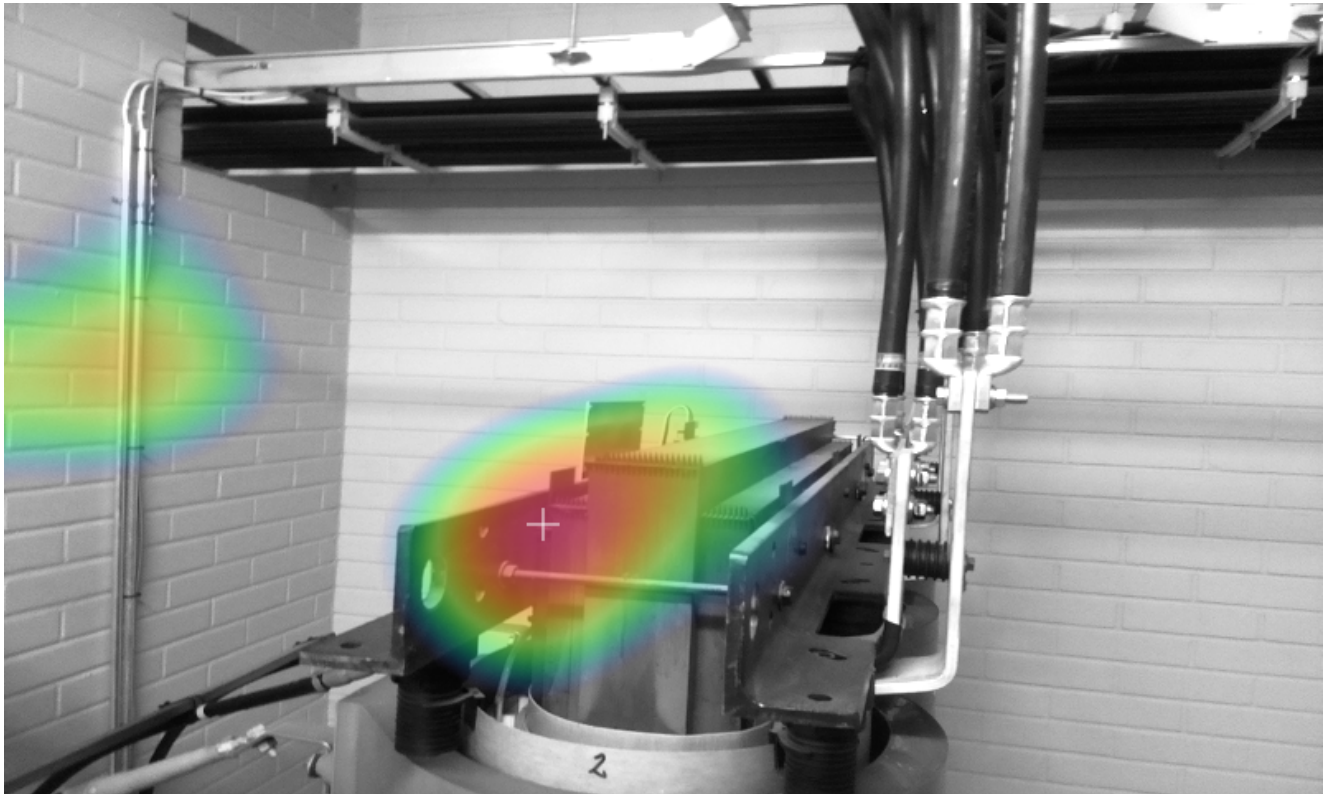
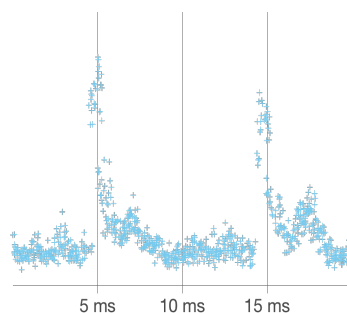
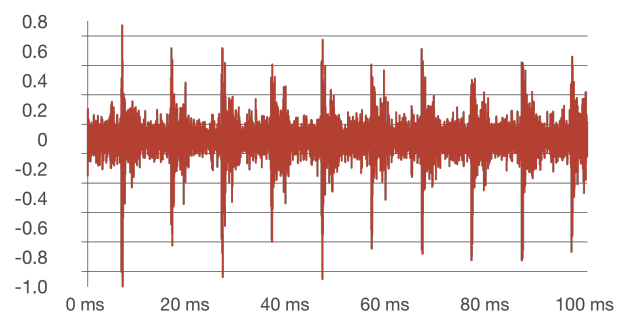
Tämä luokitellaan pinta- tai sisäiseksi purkaukseksi. Purkaus näyttää olevan voimakasta ja saattaa johtaa nopeasti eristeen täydelliseen hajoamiseen.

Äänilähde vaikuttaisi olevan muuntajan ydin, joka kuivamuuntajissa pitää ääntä. Ei hälyyttävää.

Edellyttää välittömiä toimia. Visuaalinen tarkastus. Likaantuneiden pintojen puhdistus. Komponenttien korjaus tai vaihto.
