**LAUDO PERICIAL DE ENGENHARIA
CONDOMÍNIO RESIDENCIAL SANTA MÔNICA**

I. Do Objeto da Perícia

A perícia técnica de engenharia fora realizada na Área de lazer do Condomínio Residencial Santa Mônica, situado na Rodovia Diogo Machado, DF – 140, Km 06, Brasília-DF, CEP 71.686-650.

Em especial, as patologias encontradas relativas ao acomodamento do solo na quadra de tênis e na região das churrasqueiras, bem como a infiltração na cortina de sustento do patamar da piscina.

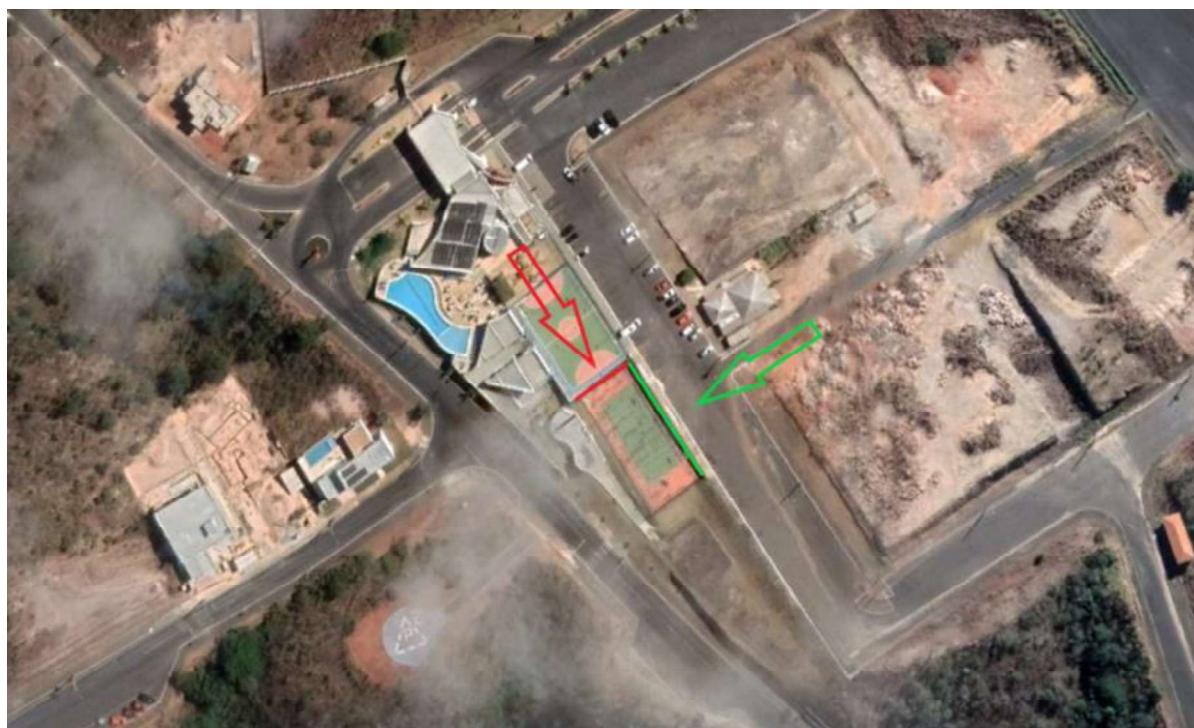
Após a entrega do empreendimento, fora identificado a inclinação do muro de arrimo, da seção completa de sustentação, além da perda do poder de contenção de água, tanto pelas juntas de dilatação quanto pela parede de contenção.

Imagen 2 – Localização dos muros de arrimo (verde – arrimo de contenção da área externa para a quadra; vermelho – arrimo de contenção da quadra superior)

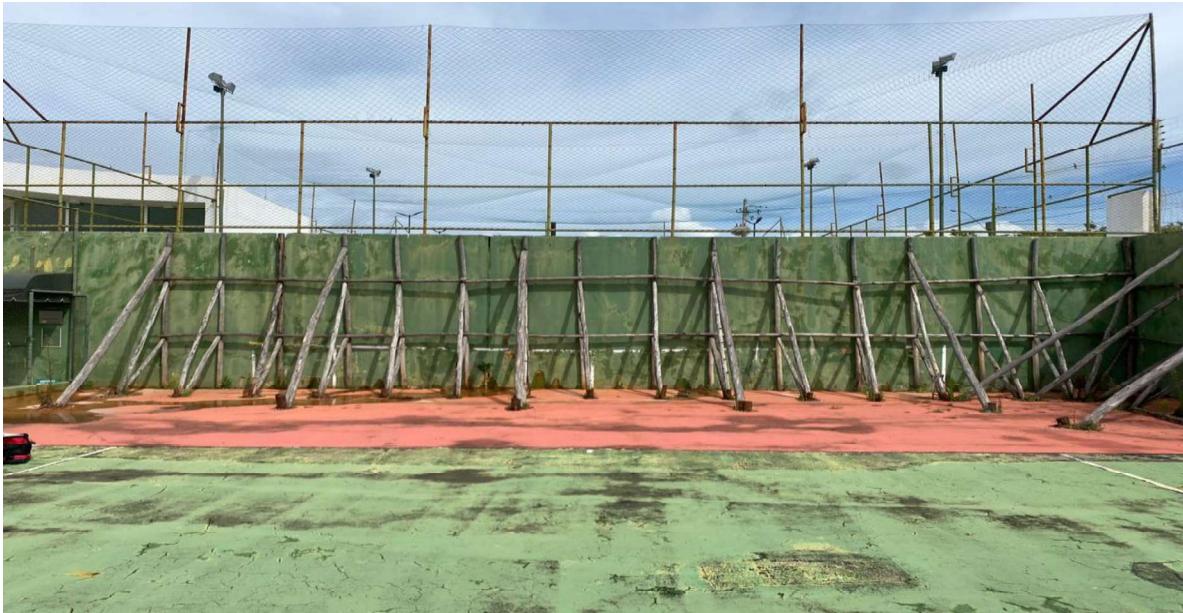
Foto 1 – Arrimo (indicador vermelho)

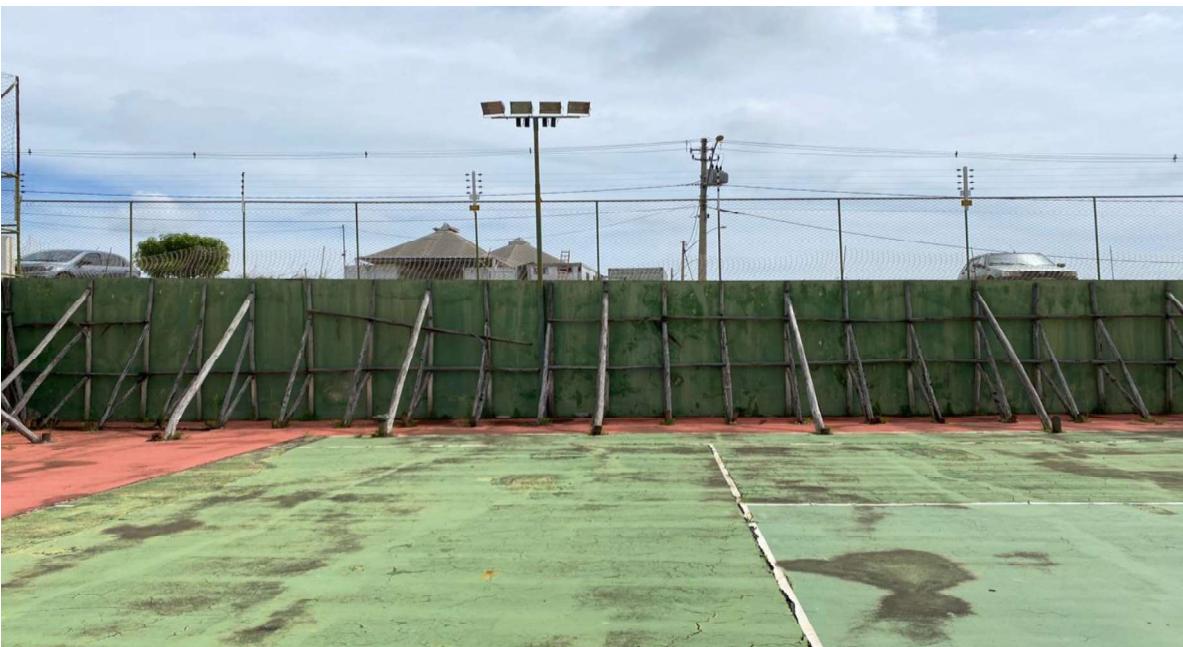
Foto 2 – Arrimo (indicador verde)

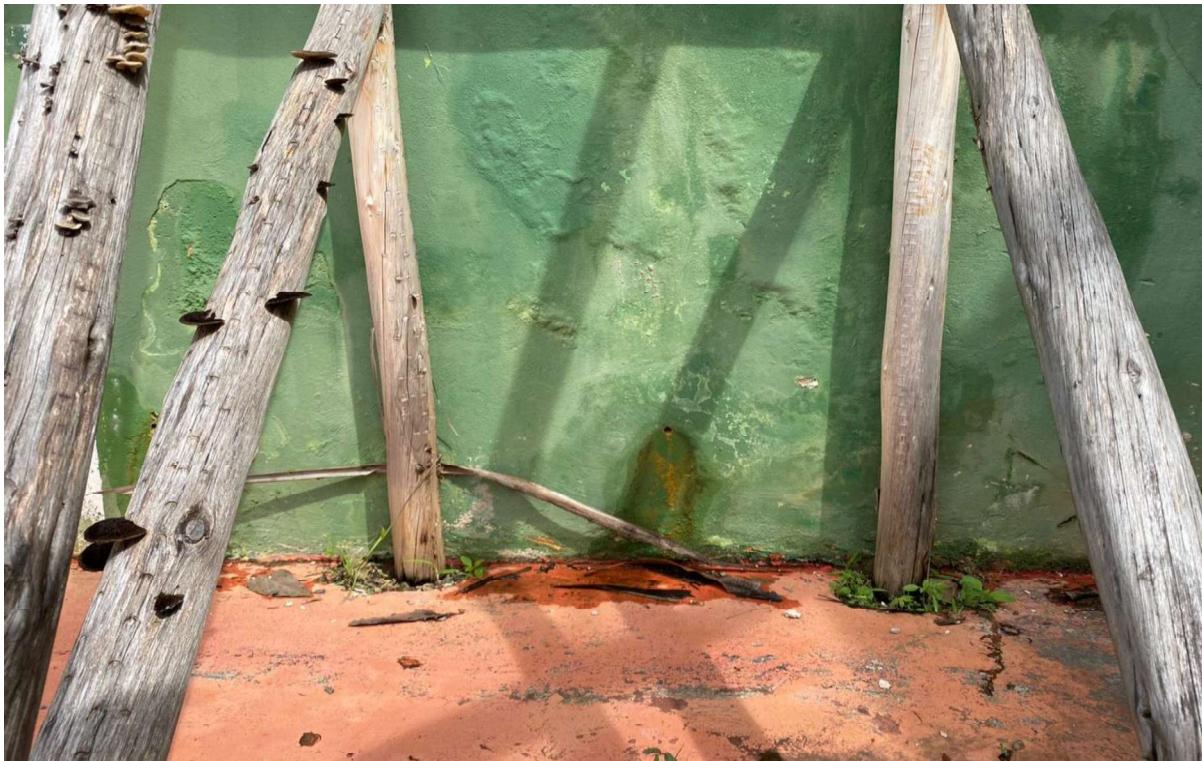
Neste caso verificável pelo alívio das pressões internas através dos furos executados no muro de arrimo a fim de minimizar o empuxo exercido pela massa de água sobre a estrutura.

Foto 3 – Furo executada para “alívio” da massa de água sobre a estrutura

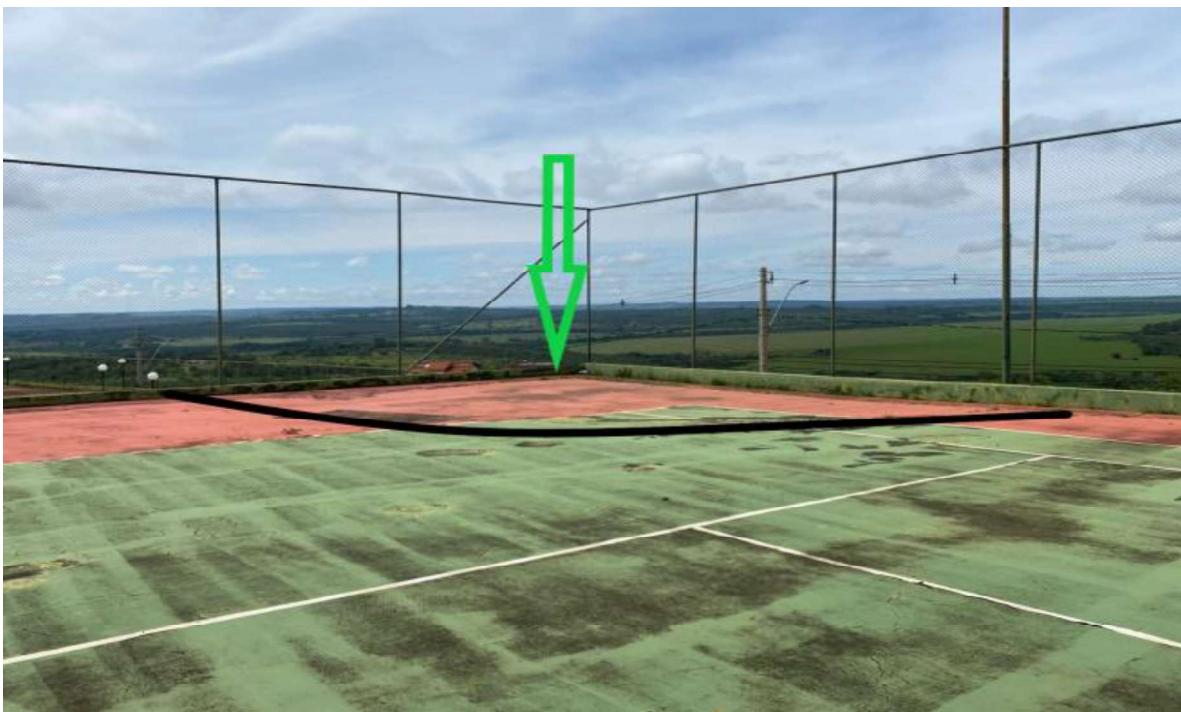
Ainda, a falta de compactação adequada promove a facilidade do carreamento de material, e é facilmente verificável através do deslocamento do maciço sobre parte da quadra.

Foto 4 – Deslocamento do maciço sob a quadra de esportes

O deslocamento do maciço é dado pela perda do atrito entre os grãos que o compõe, motivados pela poropressão exercida pela água.

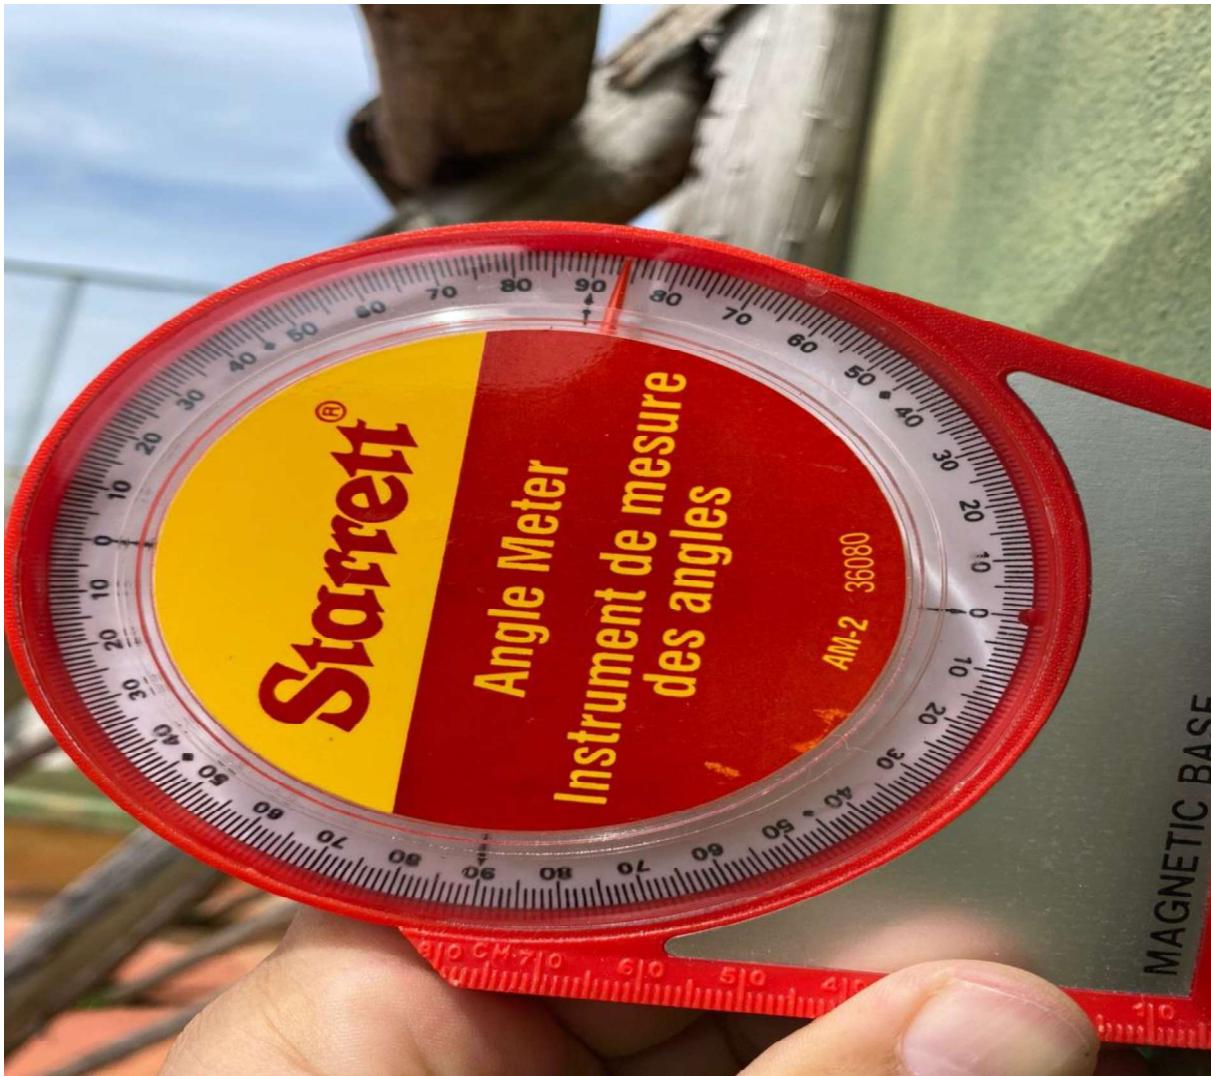
Foto 5 – Deslocamento do muro de arrimo em 4,5° em relação ao eixo vertical

Embora escorado, o muro de arrimo ainda apresenta deslocamento, em virtude do elevado empuxo exercido pelo aumento da carga composta pelo solo e água, demonstrando total inexistência de sistema de drenagem acima do maciço contido.

Primeiramente, as escoras utilizadas como solução mitigadora para a sustentação do muro de arrimo não demonstram eficiência necessária para a contenção, sua resistência não se adequa as cargas impostas, e devem ser retiradas para a realização adequada dos serviços de reparo do muro de arrimo.

Escavar a encosta superior do muro, em talude de 45º, para instalação de sistema de drenagem com tubo corrugado drenante, moldando a condução da água para o nível inferior dos patamares, com caixas de passagem para vistoria e manutenção, bem como instalação de *bidim* drenante ao longo da parede interna para criação de “vazios” e escoamento de água.

Realinhamento da estrutura de contenção, com correção do nível movimentado.

Execução de novo sistema de juntas de movimentação, com aplicação de fundo limitador e poliuretano de alta densidade.

Reaterro do talude, com compactação adequada em camadas de 20 cm até o topo do muro.

Instalação de sistema de drenagem no topo da contenção, em área condizente com a localização do arrimo, sendo esta do tipo espinha de peixe, para minimizar a infiltração e consequentemente o aumento de empuxo sobre a estrutura.

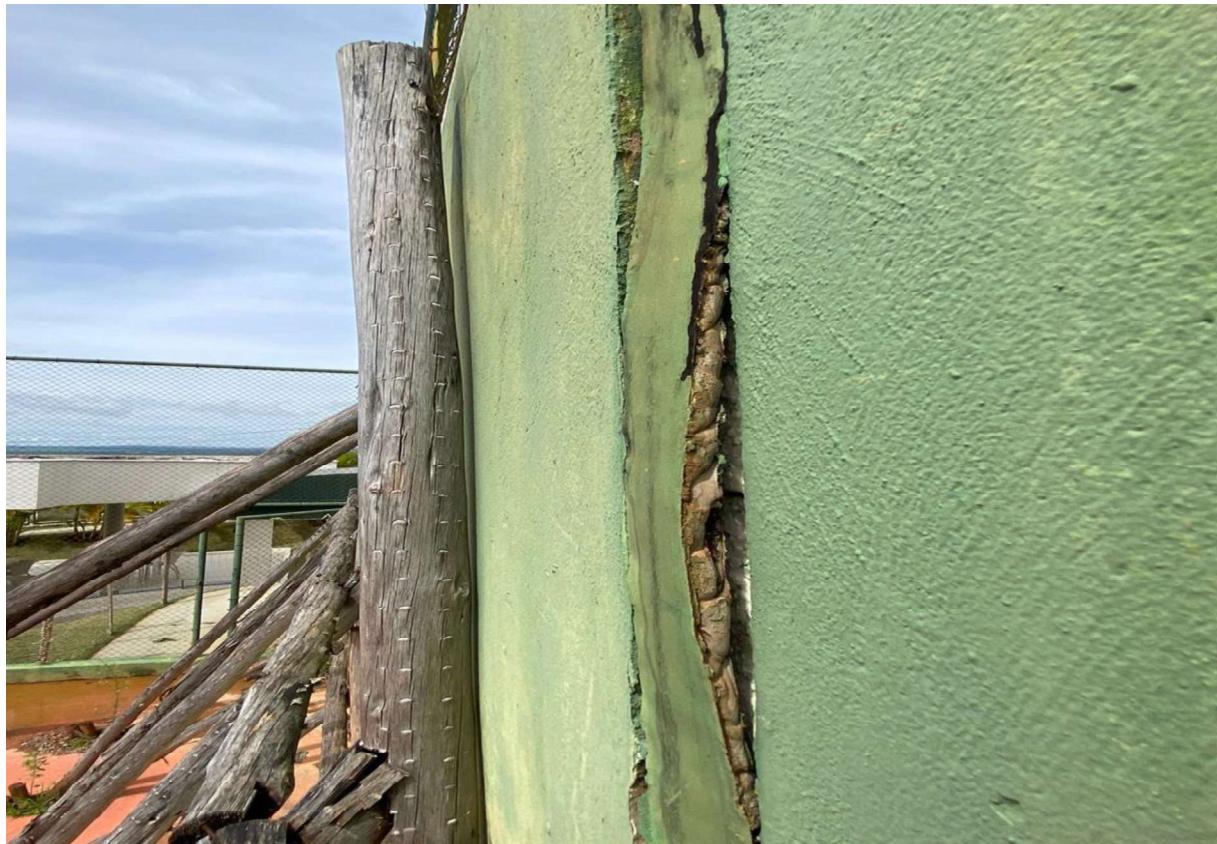
Foto 6 – Deslocamento do muro de arrimo em relação ao muro contíguo

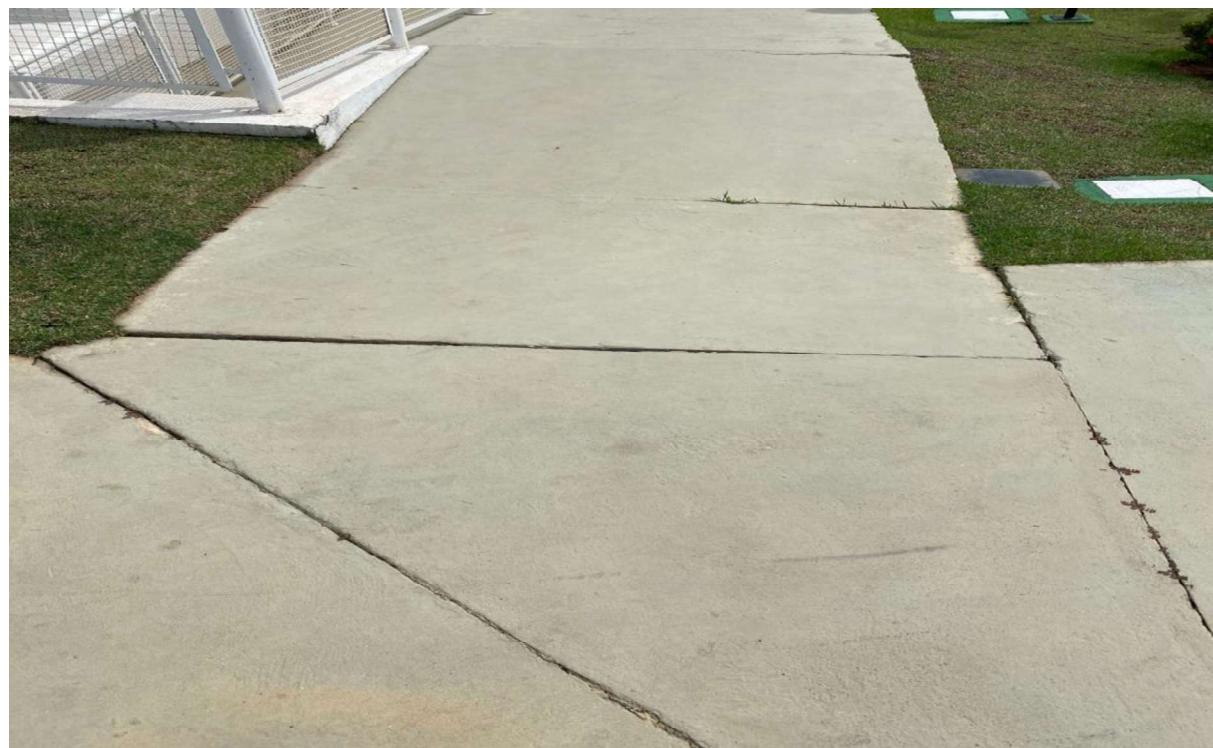
Foto 7 – Deslocamento da calçada

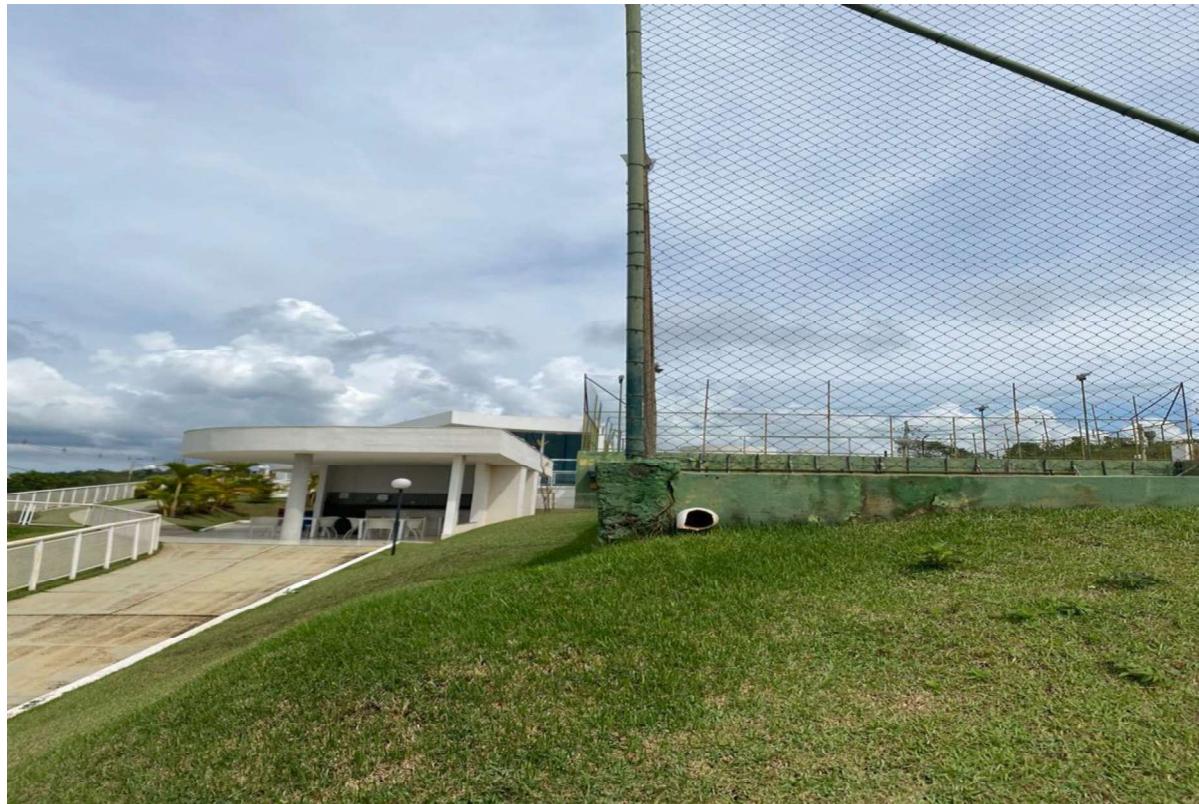
Foto 8 – Deslocamento da quadra de esportes

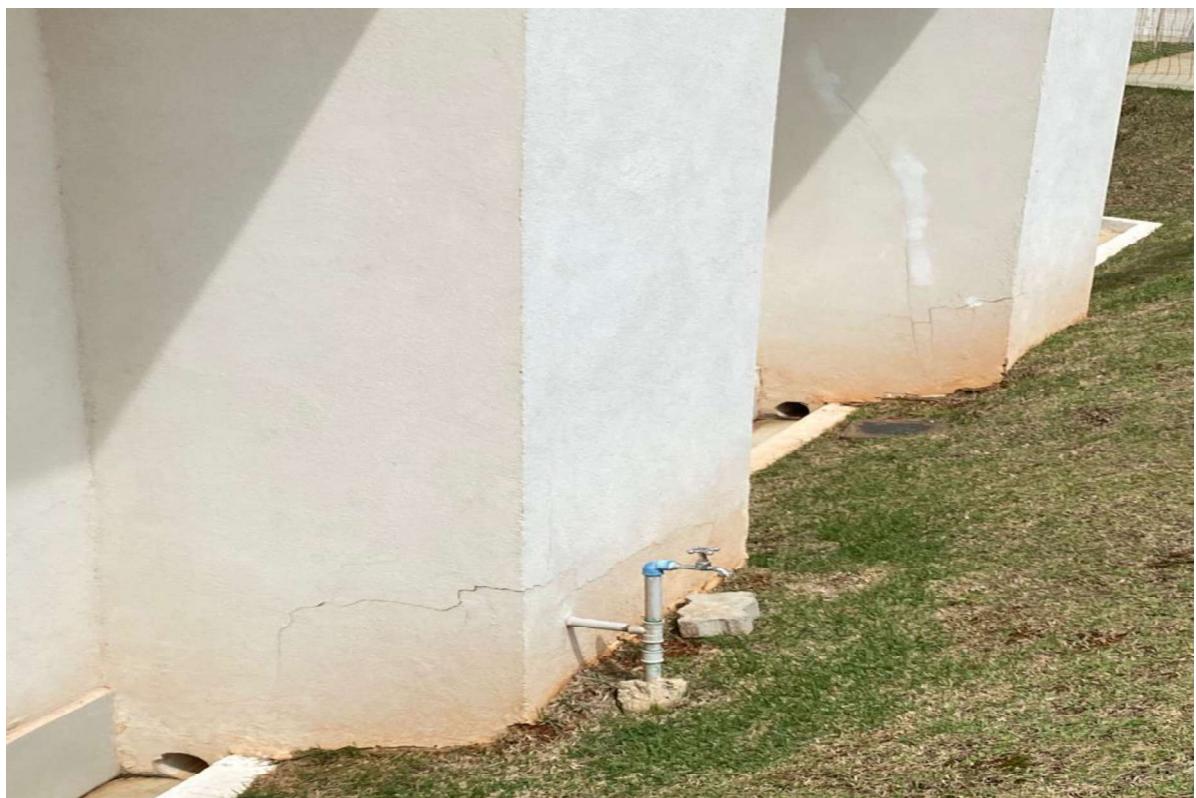
Foto 9 – Deslocamento da churrasqueira

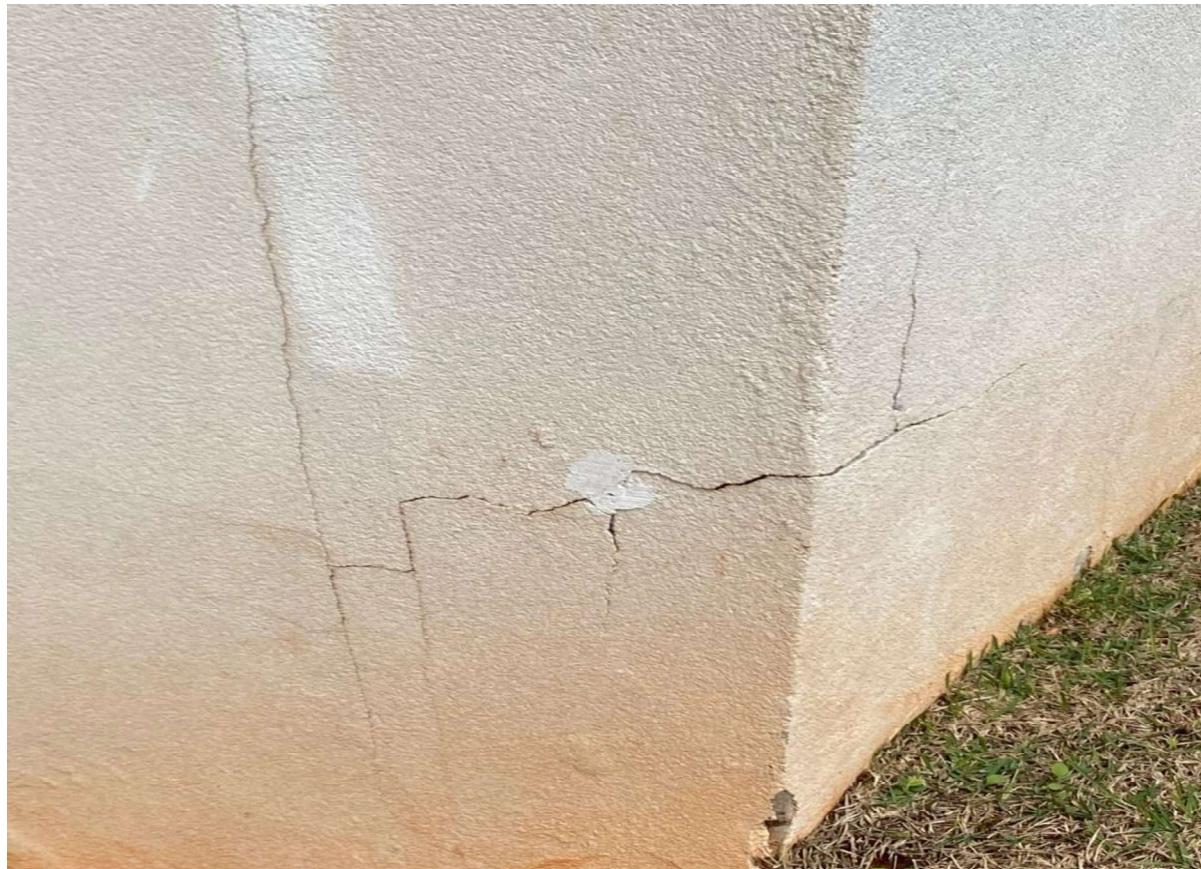
Foto 10 – Deslocamento da churrasqueira

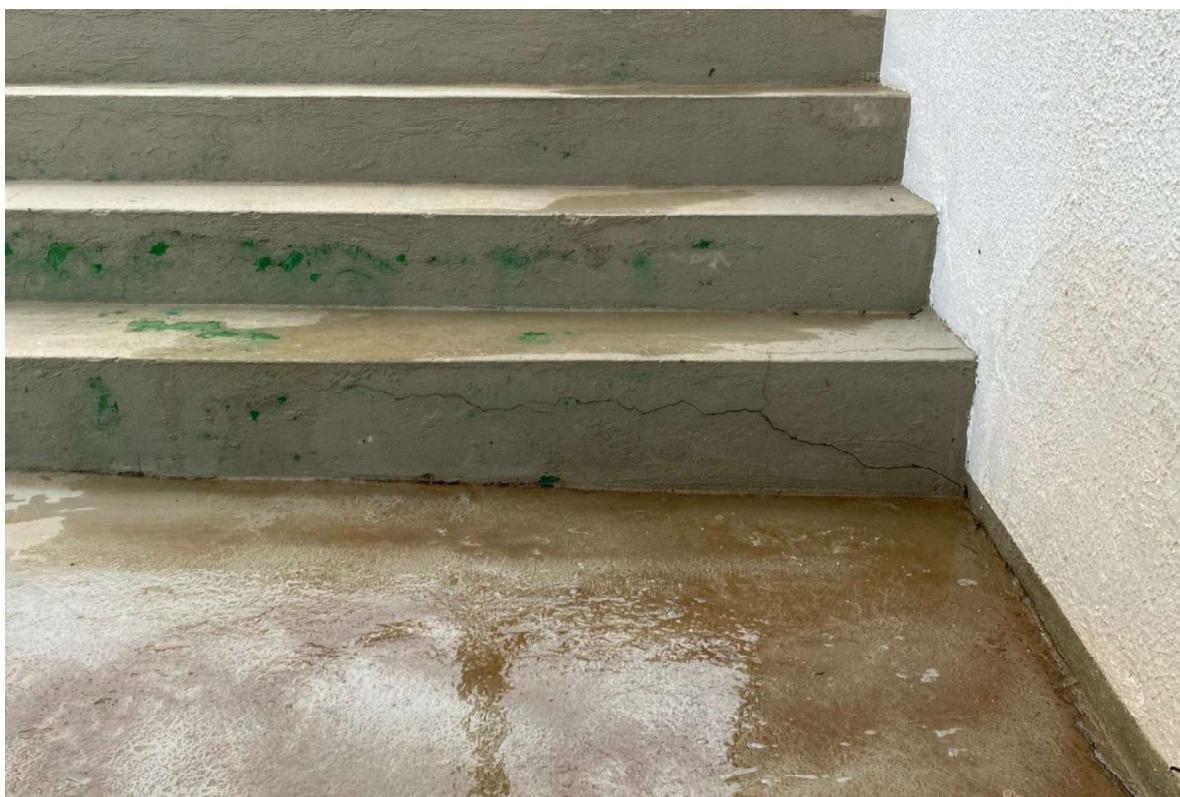
Foto 11 – Deslocamento das escadas

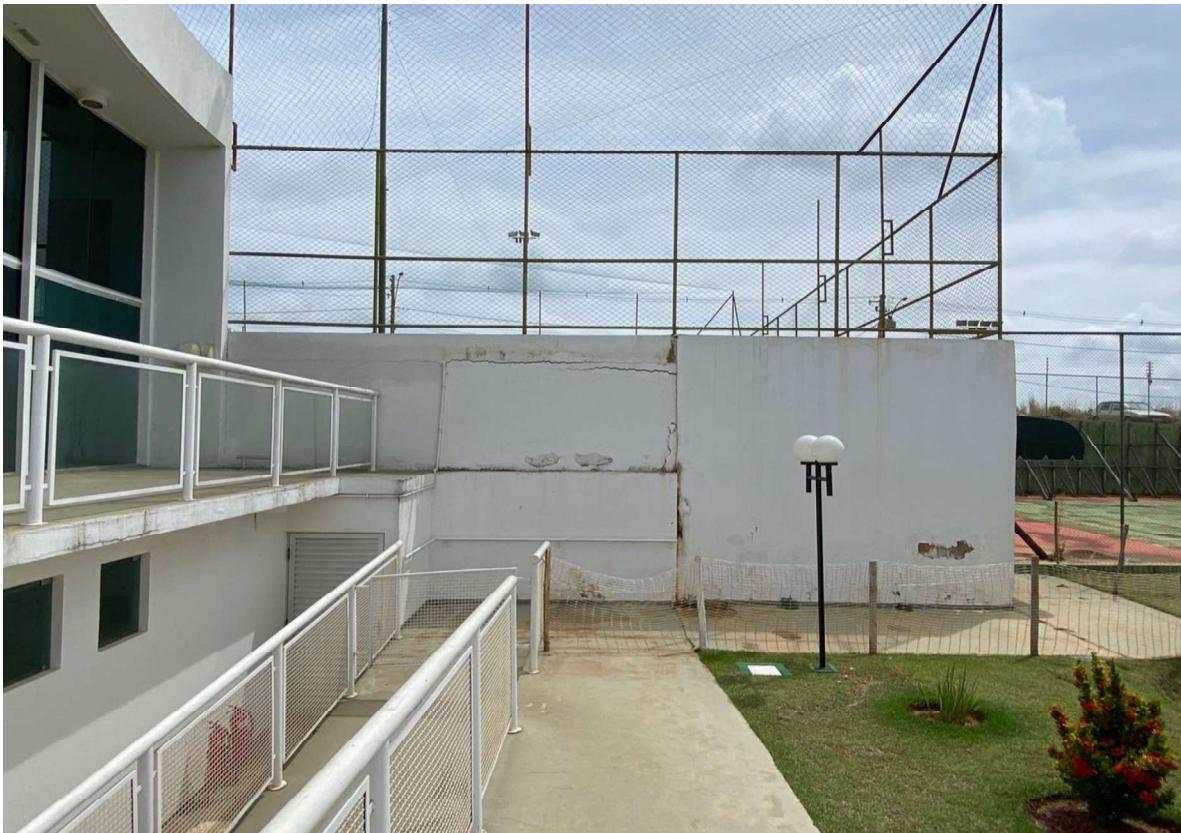
Foto 12 – Deslocamento muro de contenção da quadra superior

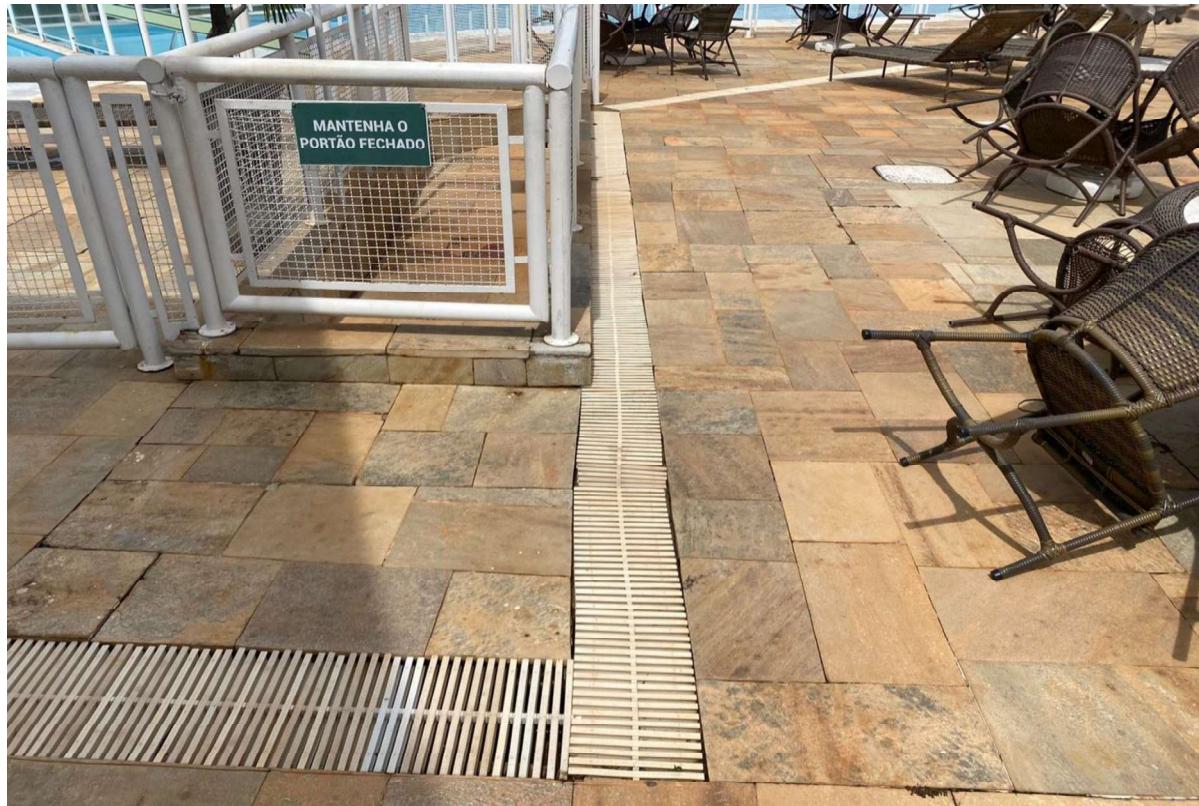
Foto 14 – Deslocamento do piso da área de piscina

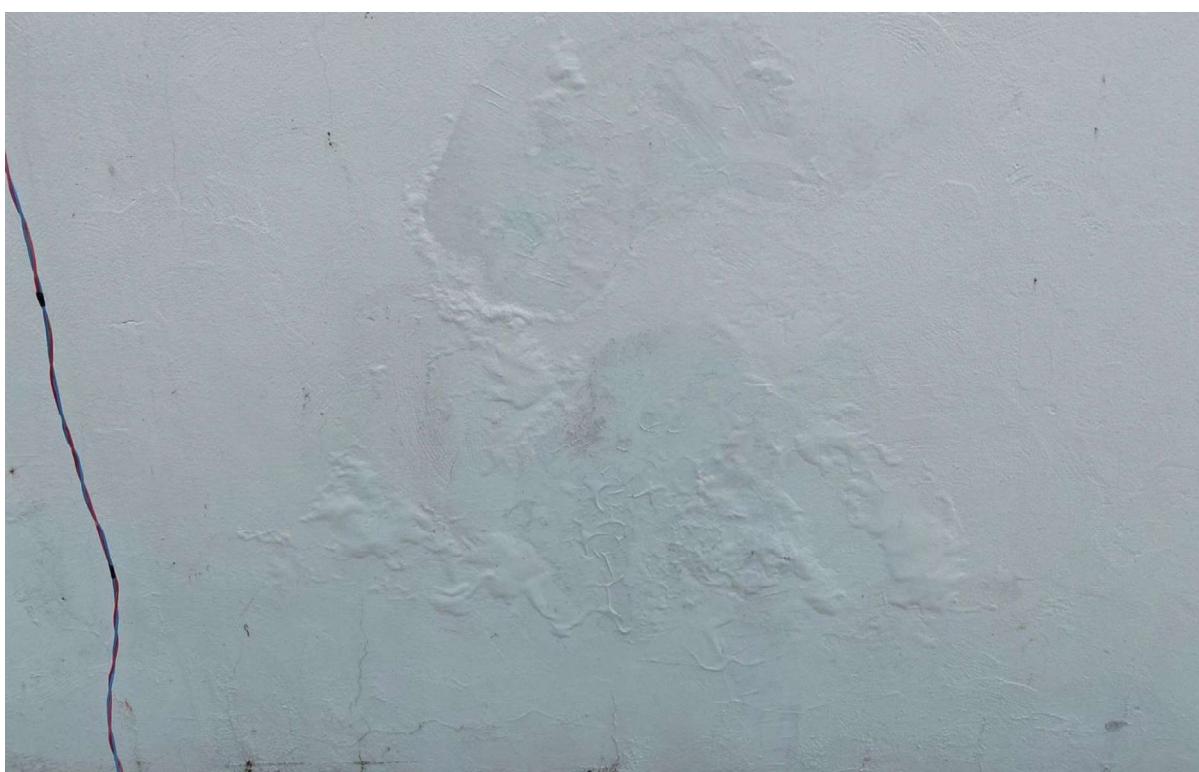
Foto 15 – Infiltração da cortina (arrimo) de contenção

Para o caso das cortinas de contenção (arrimo do patamar da piscina), não se identifica deslocamento destas peças estruturais, mas sim, problemas com impermeabilização das peças, que não a receberam de forma adequada ou, não a receberam de nenhuma forma.

A solução ideal a ser adotada seria a mesma para os muros de arrimo, no entanto, economicamente se mostra inviável a demolição de todo o parque recreativo (piscinas, academia, etc...), tendo como solução alternativa a execução de sistema drenante do tipo espinha de peixe, com condução da água pluvial para o nível inferior do patamar, com caixas de passagem para vistoria e manutenção.

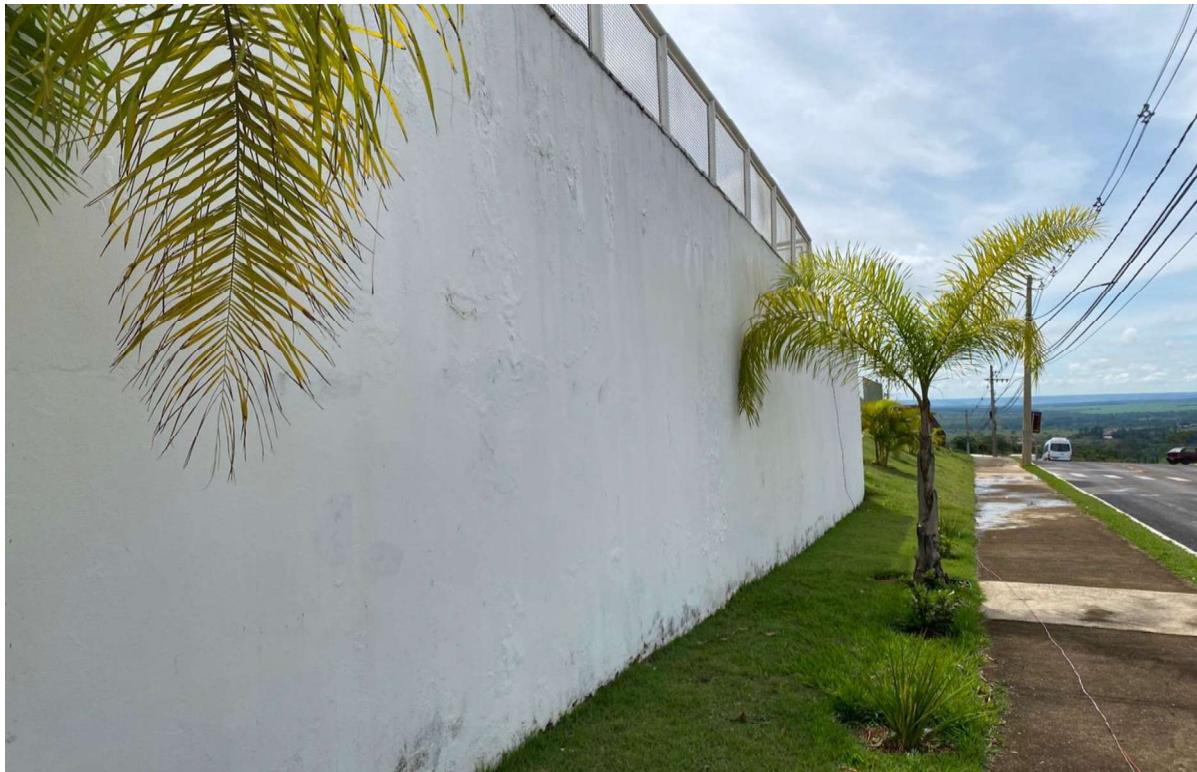
Foto 16 – Infiltração da cortina (arrimo) de contenção

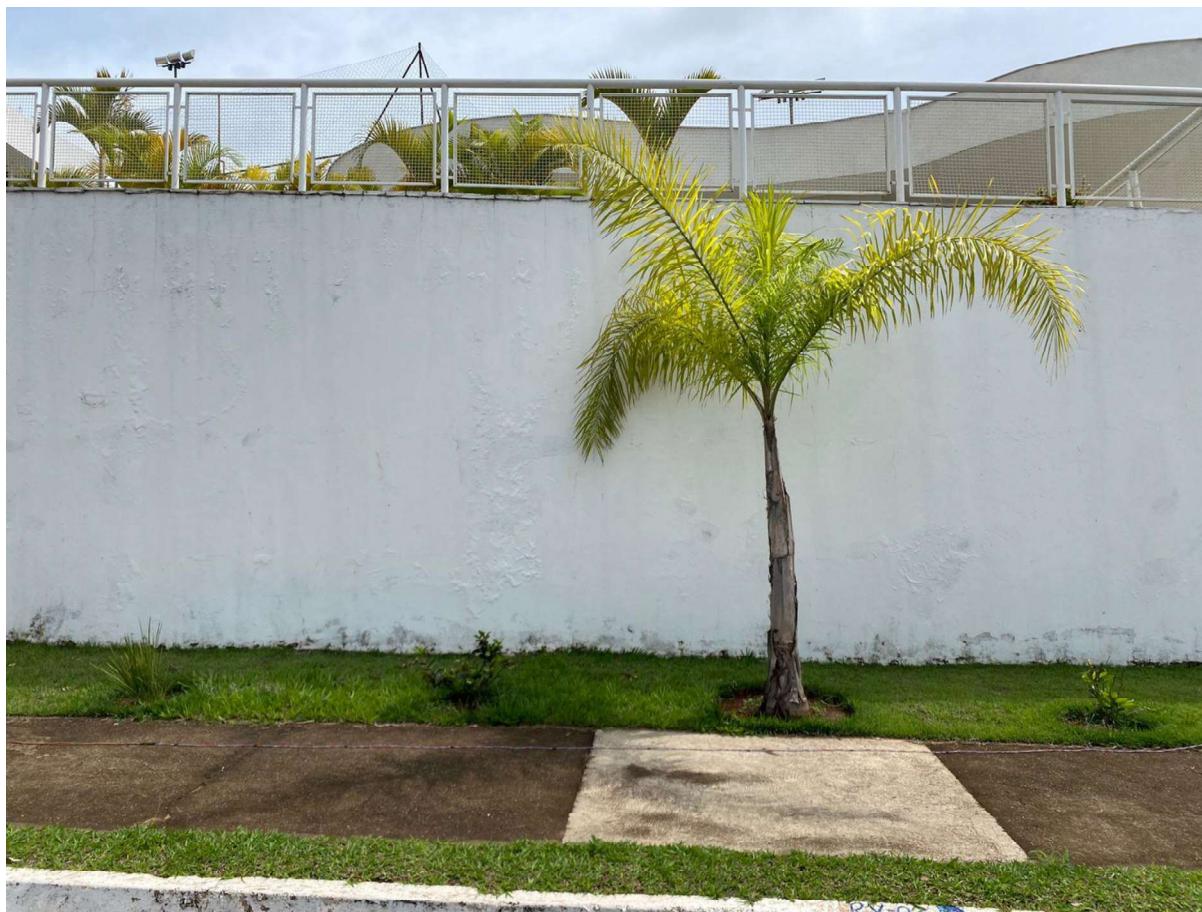
Foto 16 – Infiltração da cortina (arrimo) de contenção

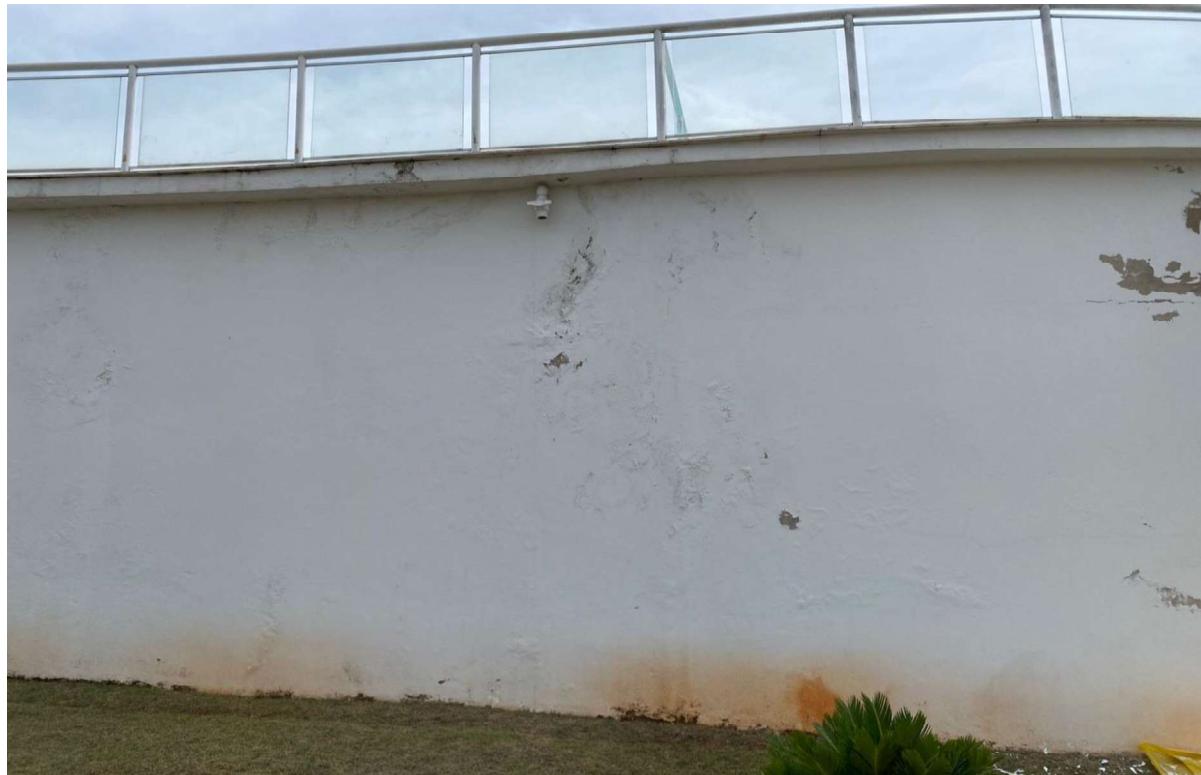
Foto 17 – Infiltração da cortina (arrimo) de contenção

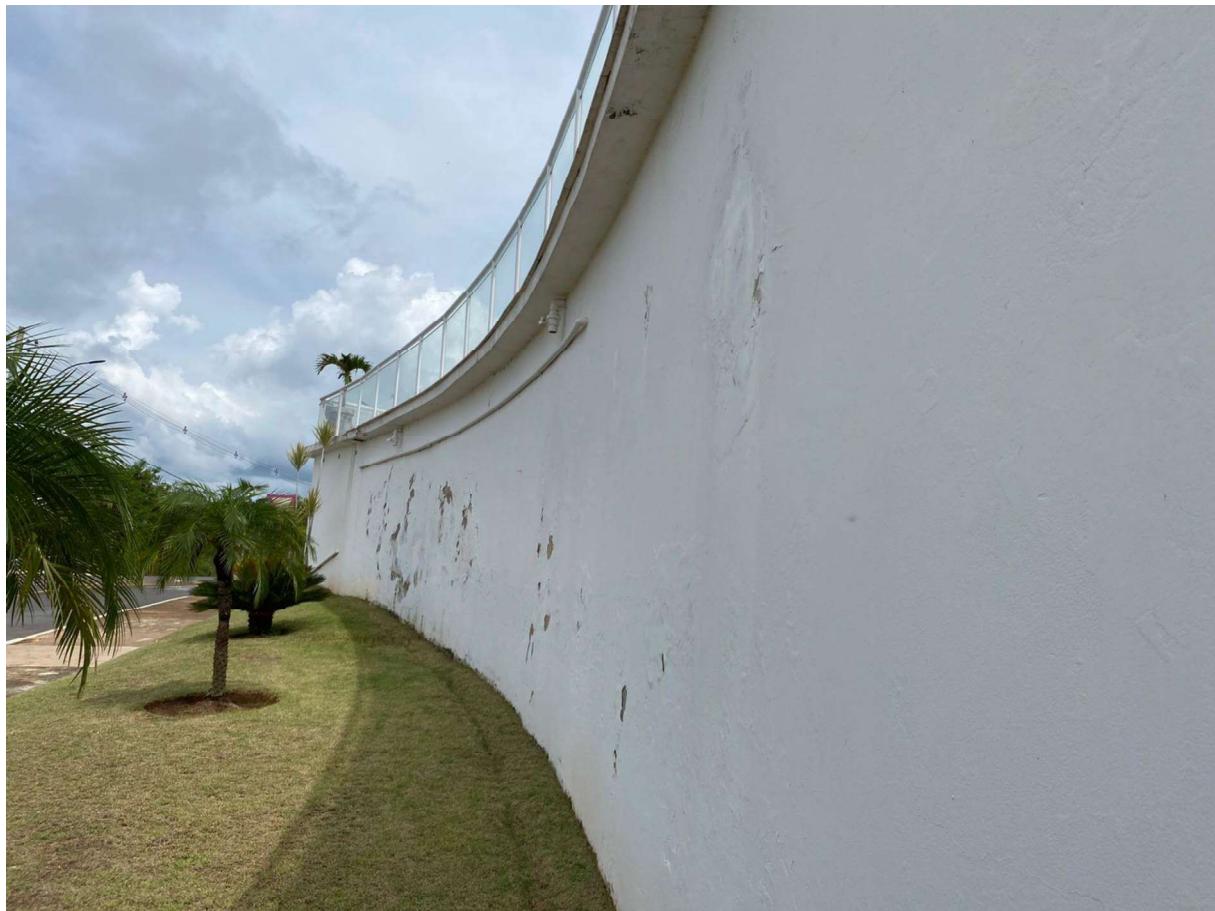
Foto 18 – Infiltração da cortina (arrimo) de contenção

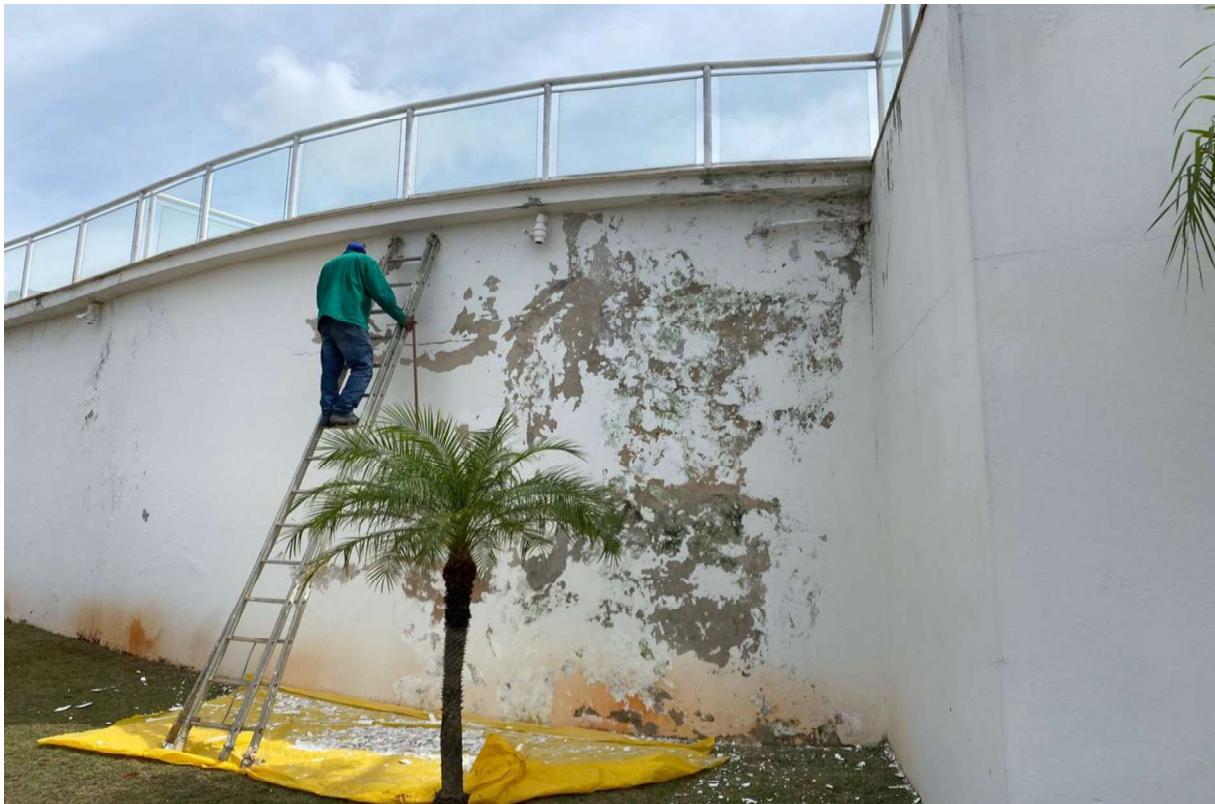
Foto 19 – Infiltração da cortina (arrimo) de contenção

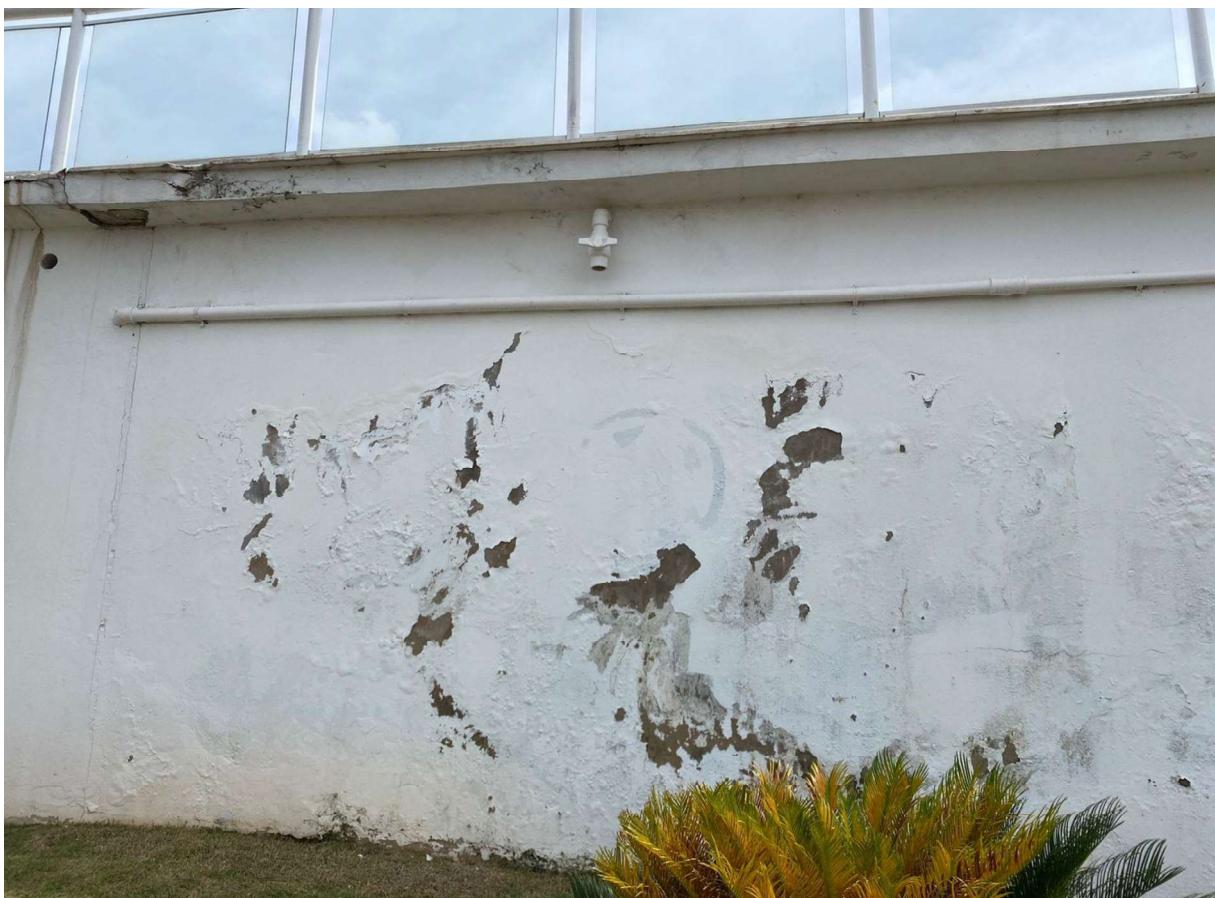
Foto 20 – Infiltração da cortina (arrimo) de contenção

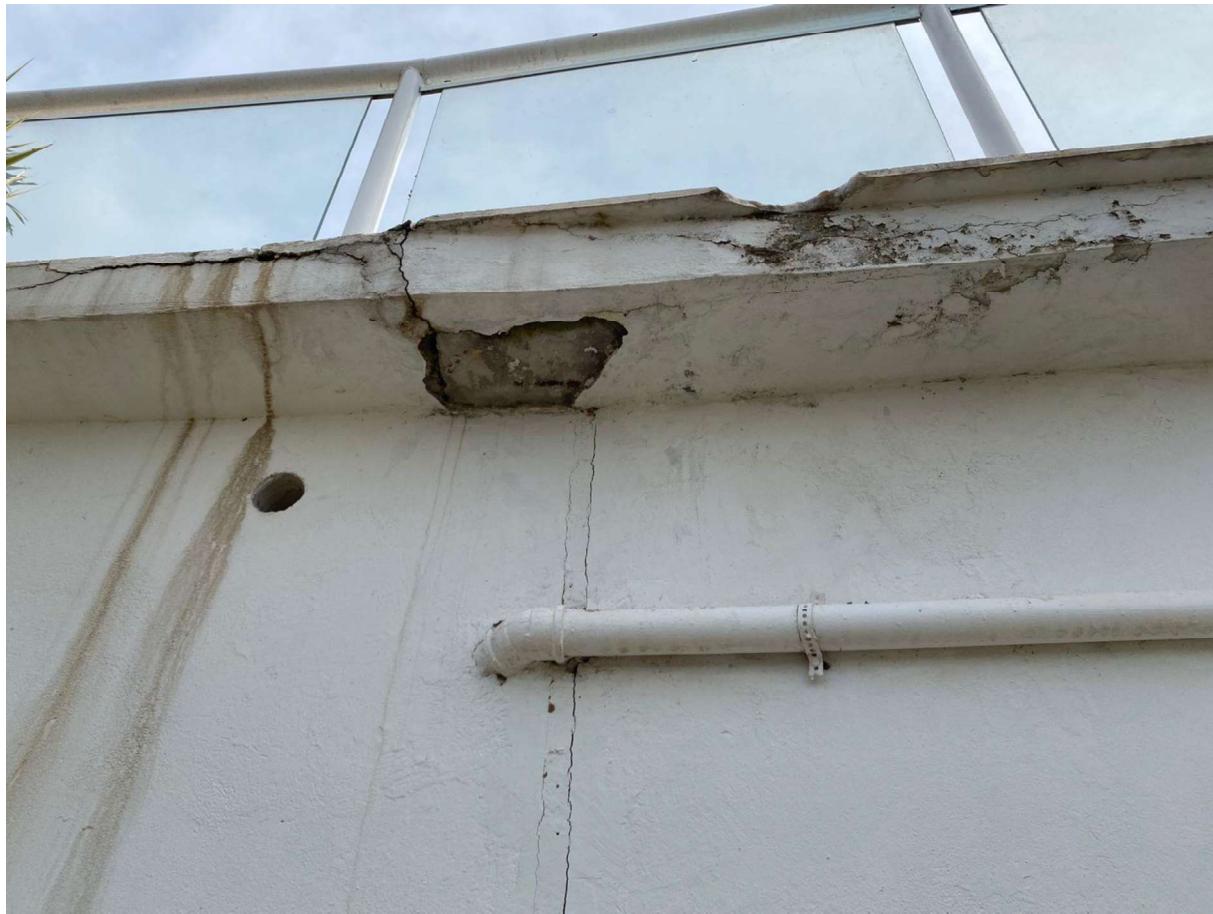
Foto 21 – Infiltração da cortina (arrimo) de contenção e desplacamento de reboco na junção das placas de arrimo
