H-57 搭載計器 解析資料

共通計器

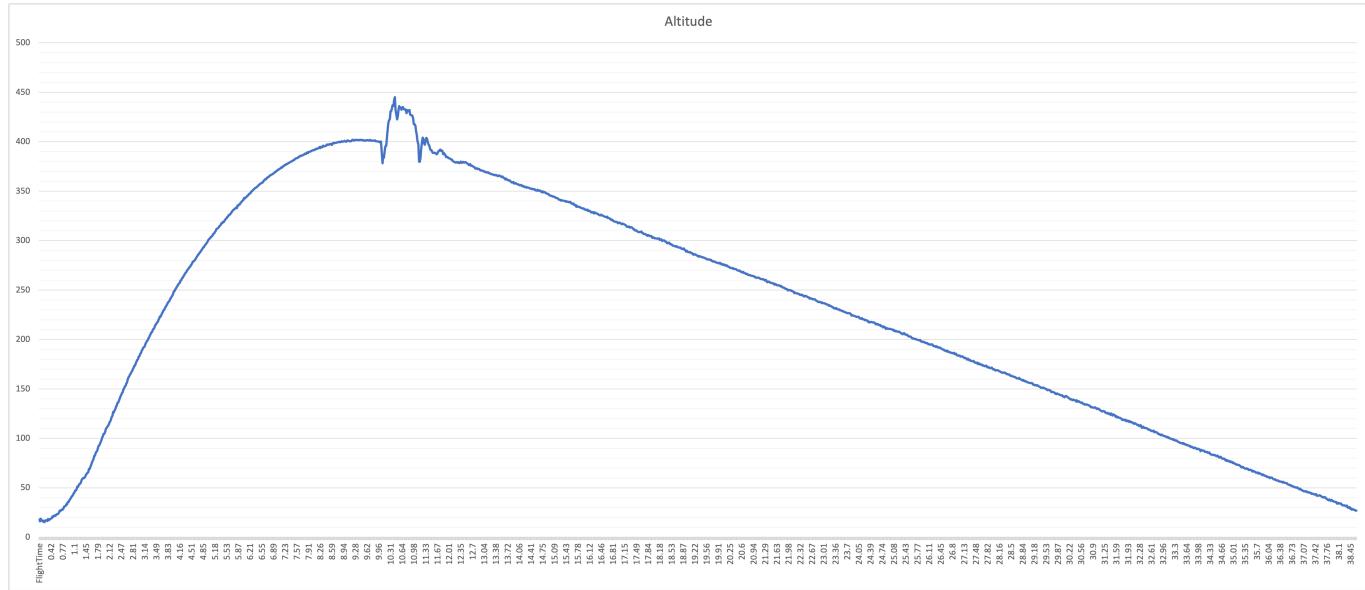
到達高度

速報値: **416.68m** (X+9.22[sec])

解析値: **402.14m** (X+9.22[sec])

解析値は打ち上げ当日の海面気圧及び、該当高度の気温から以下の式を用いて到達高度を求めた。

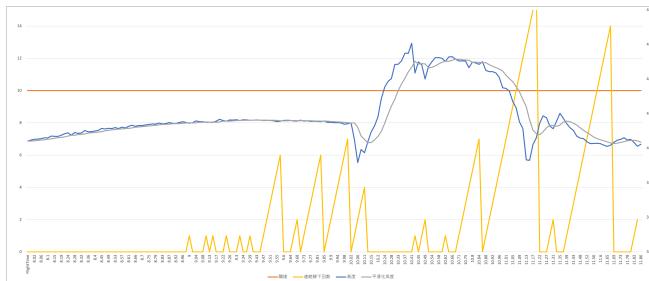
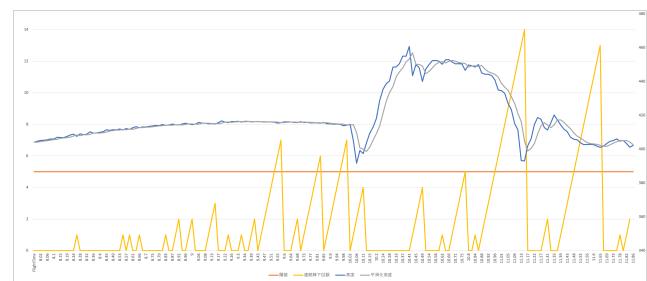
通常分離が行えなかった理由としては、以下で説明する平滑化の強度が弱く、頂点検知が遅れたことで、安全機構として組み込んだ強制分離が先に動作した。

結果としては X+11.09[sec] (頂点の1.87秒後) で連続降下検知数が10を上回っており、強制分離を考慮しない場合、この時間に通常分離が行われていた。

以下の図は高度変化と連続降下検知数を表している。左のH-57搭載モデルではX+11.09[sec] (頂点の1.87秒後)に頂点検知が行われている。右の検知感度を改善したモデルではX+9.57[sec] (頂点の0.35秒後)に頂点検知が行われる。今後の打ち上げでは、改善後のモデルを使うことで、より精度の高い頂点検知を期待できる。

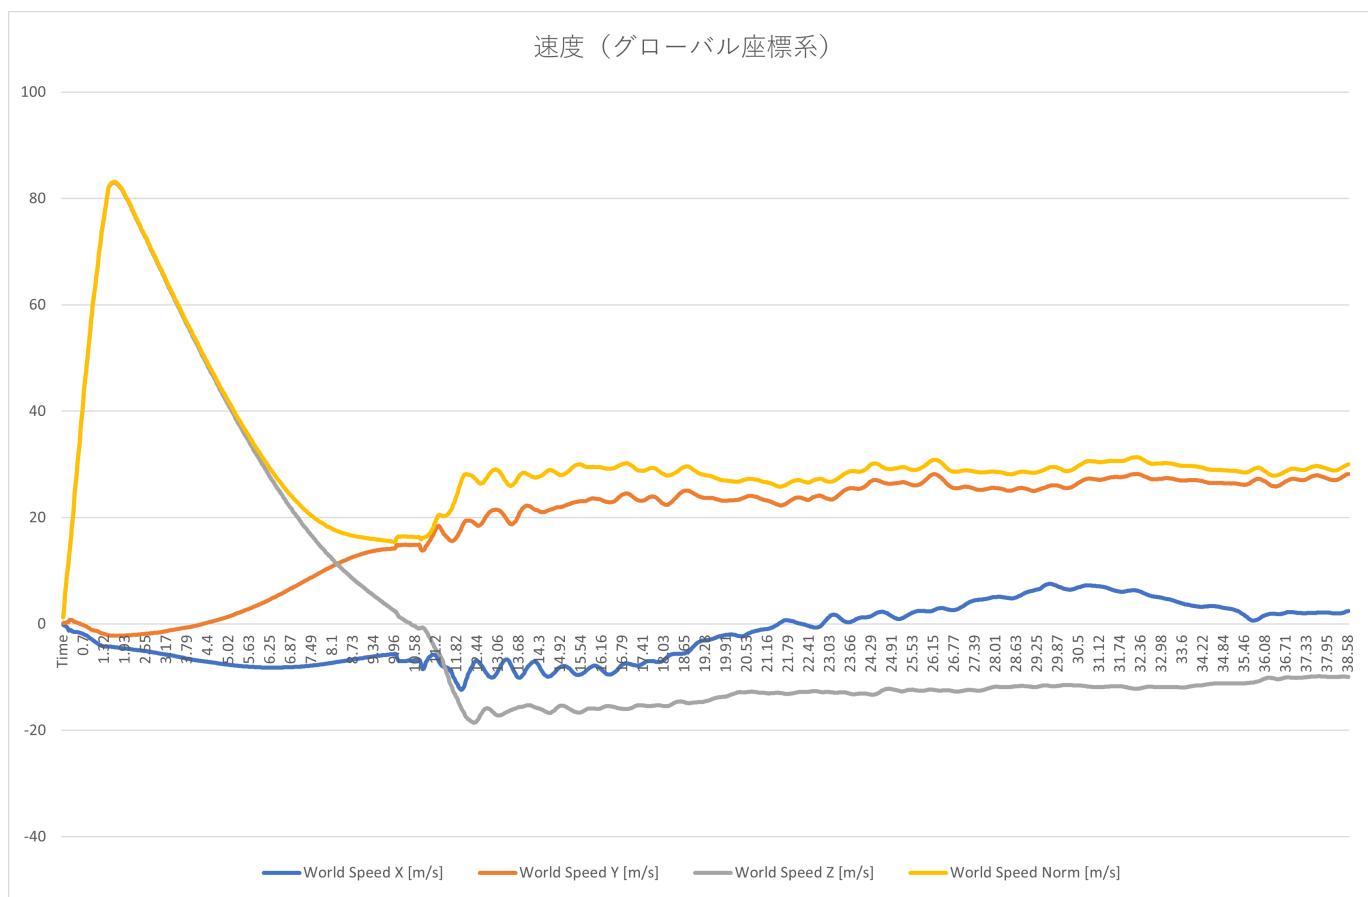
開傘時の加速度を無視している影響で、Y軸方向の減速が反映されず、ダウンレンジが異常に長くなってしまっている。

一方で、Z軸方向の変位は気圧から算出した高度と大きな差がないことから、比較的正確なのではないかと考える。

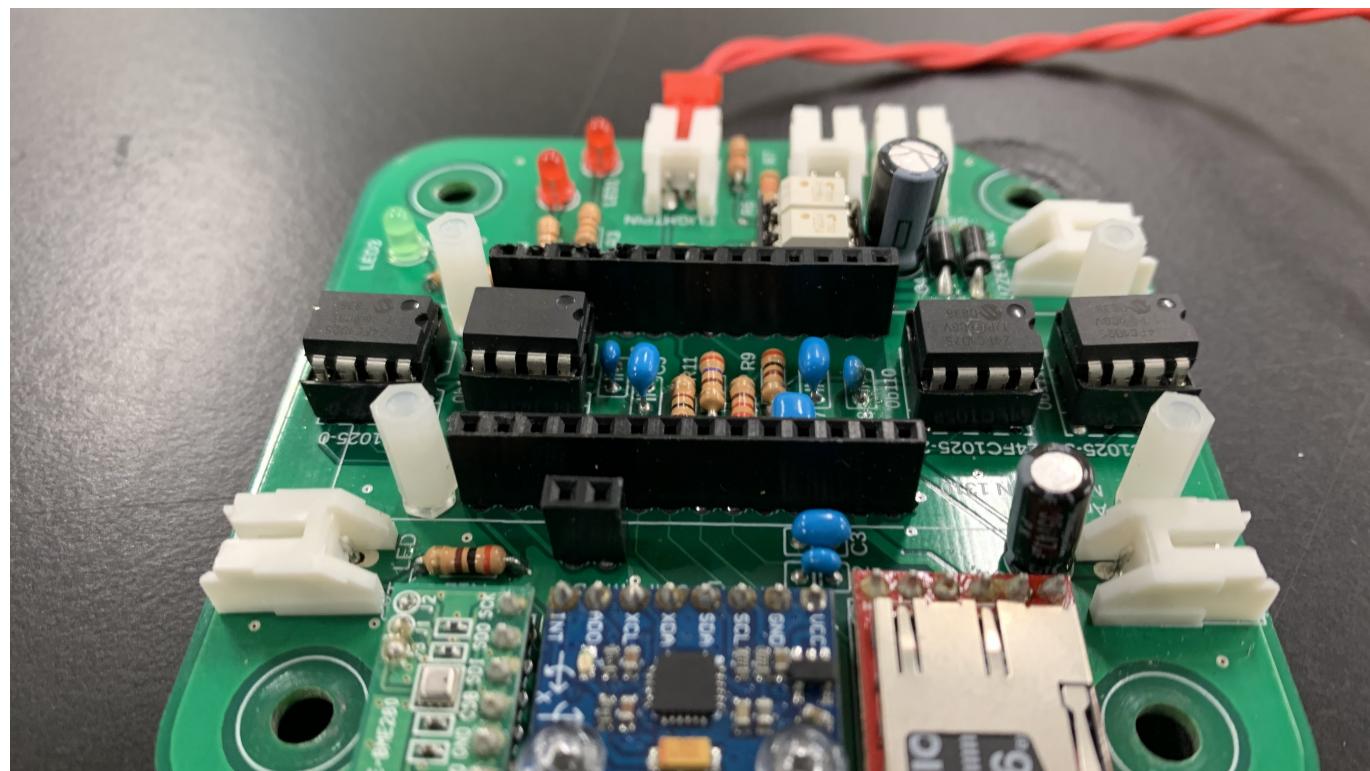
EEPROMからはX+15.20[sec]以降のデータ読み出しができなかった。(解決済み)

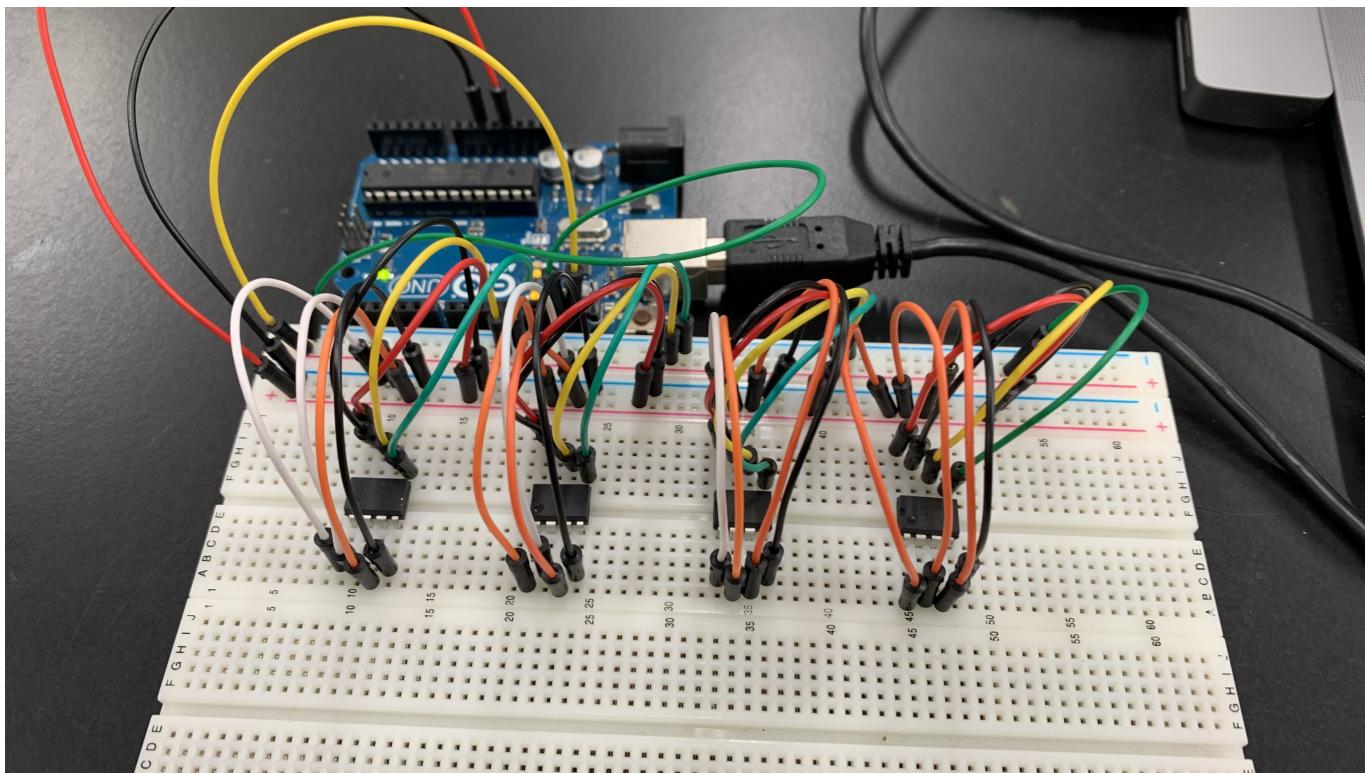
そこで、EEPROMを全てプレッドボードに移してデータダンプを試みた。

解析の結果、X+15.221[sec]以降は1パケットのサイズが大きくなっている。パケットの区切りを示す`0x00`のビットが認識されなかったことがわかった。保存は正常に行えていたため、上記を修正することで全てのフライトデータ回収に成功した。

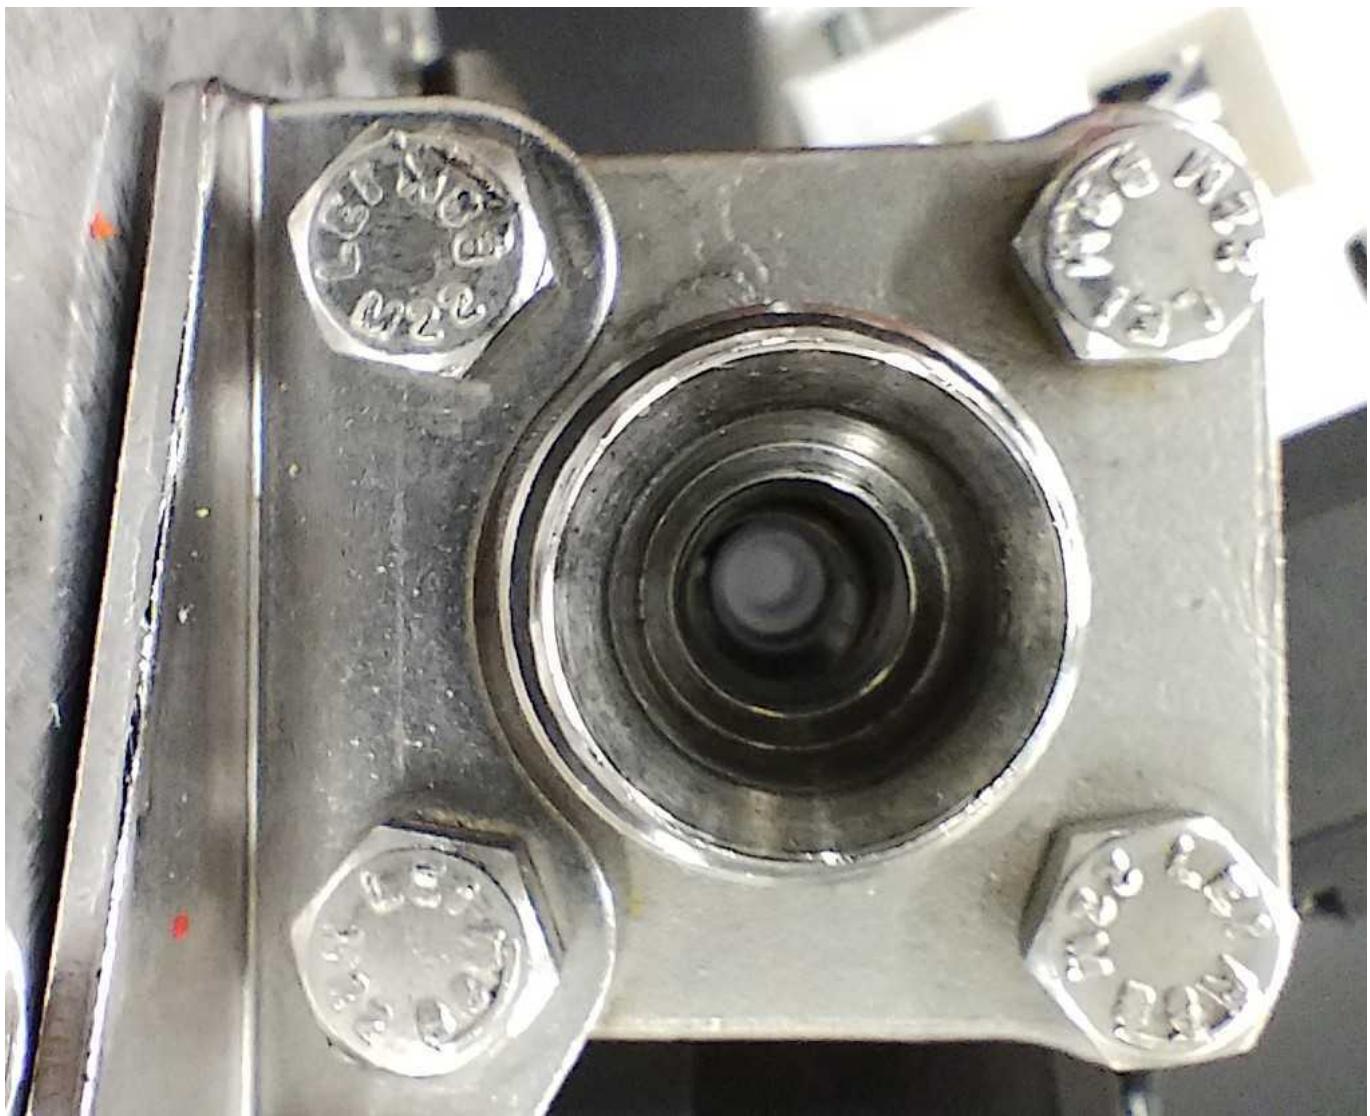
燃焼実験時と打上げ実験時の動作を比べてみると、供給用バルブが閉栓してから主流路用バルブが開栓するため点火シークエンス開始 T+0.0~0.5s 間に飛翔を確認した。

そのため、バルブの動作としては期待通りに動作を確認することが出来た。

加えて、打上げ後のバルブの状態を確認したところ開栓状態であることも確認出来たためバルブコントロールモジュールの機能としては満足のいく結果となった。

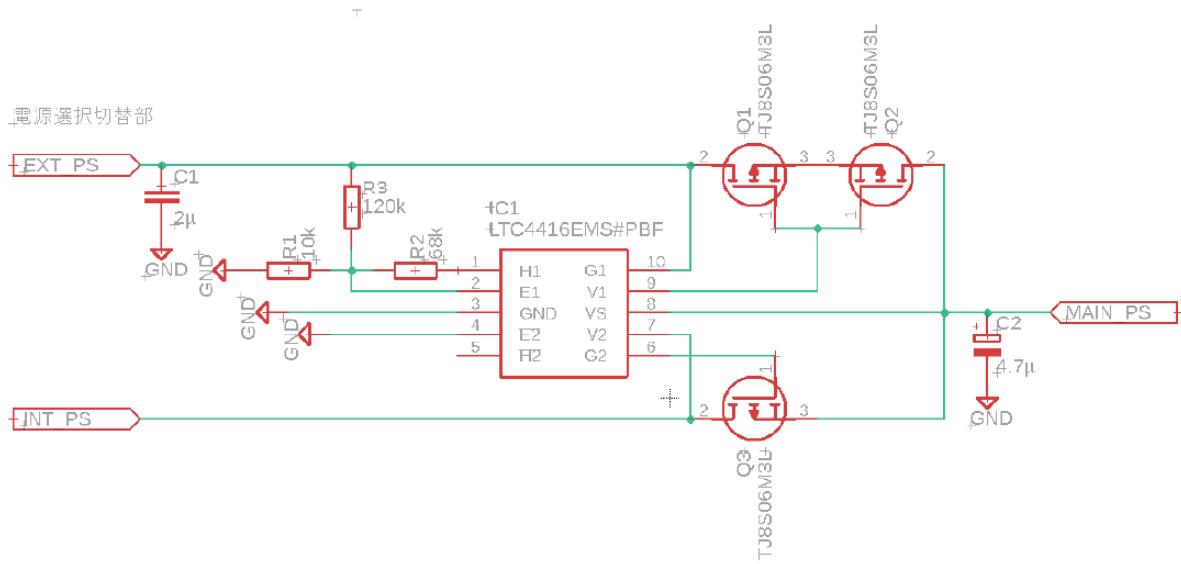
Fig. 1 電源選択切替部回路図

EXT PSが外部電源、INT PSが内部電源となっている。今回、懸念点のあった個所は機体打上げ時に外部からの給電が無くなった場合に瞬間に電源が落ちる可能性があるか。であった。

打ち上げ前に大学で動作確認したところ、瞬間に電源が落ちる事象は確認出来なかったが現地での動作が果たして大学での動作と同じようになるか不安であったが問題なく動作したことを確認できた。

これは、懸念点の対策かつ3端子レギュレーター保護回路部に搭載されているコンデンサーに電位が蓄えられたため電源切り替えの途中でもコンデンサーに蓄えられた電位を用いて電源切り替え完了まで電圧を保つことが出来たためであると考えられる。

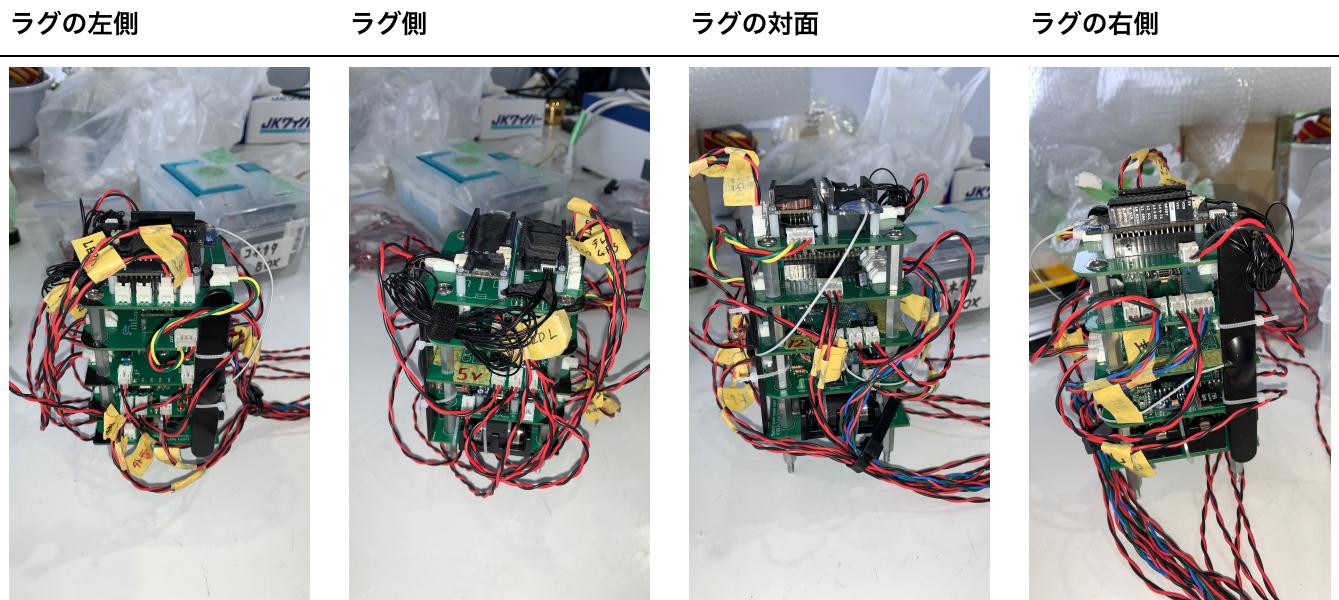
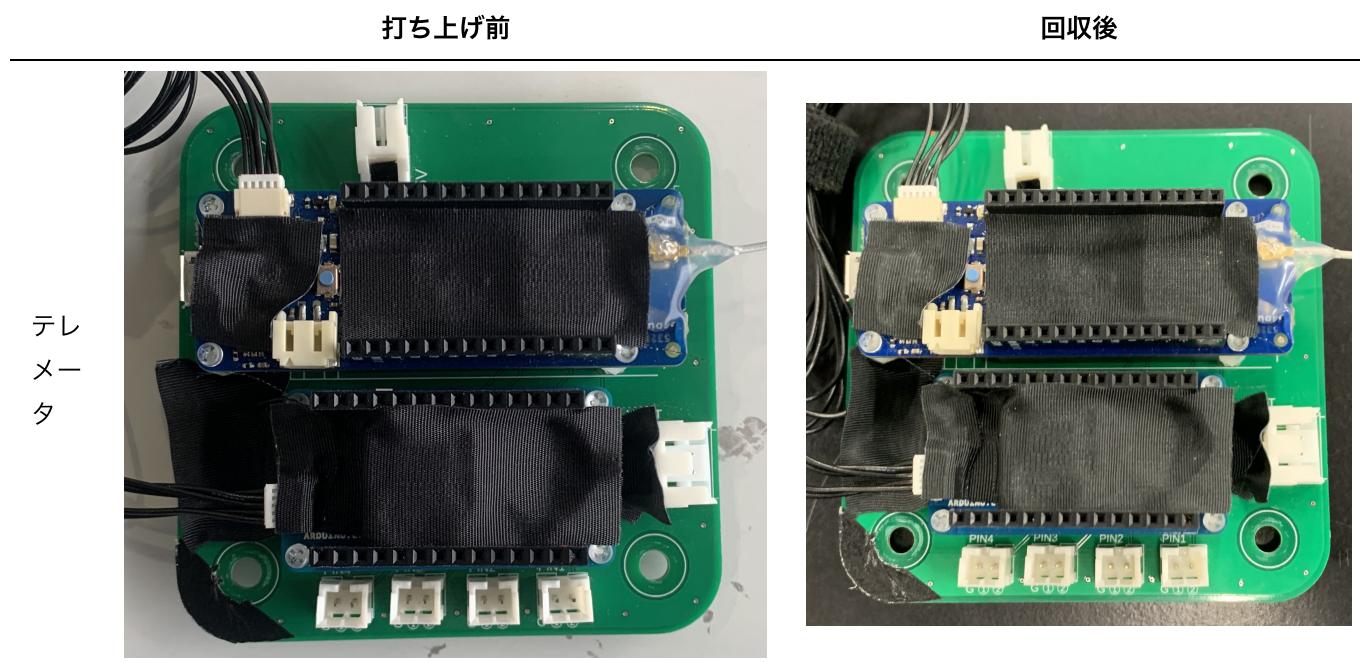
損傷

基板や実装部品、コネクタ等に損傷は見られなかった。

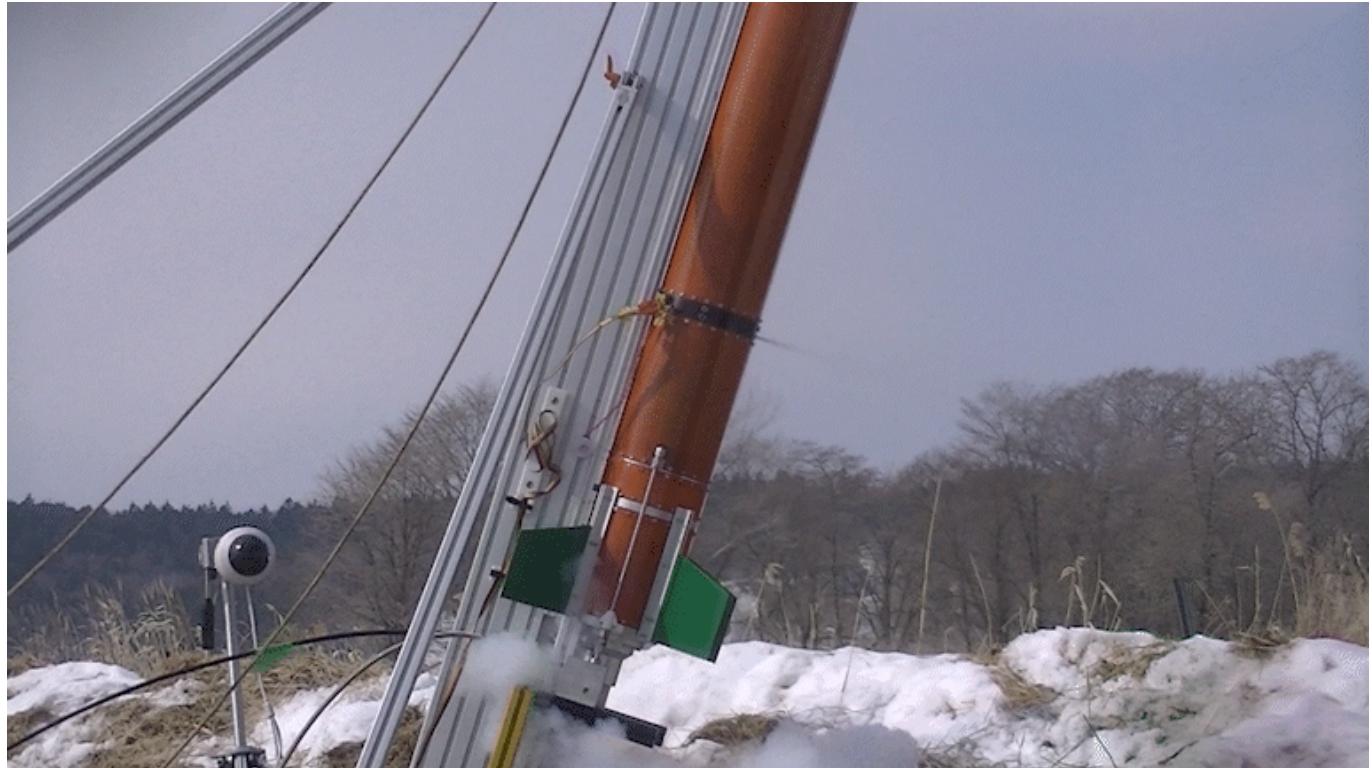
フライトピン

フライトピン、アンビリカルケーブルとともに線の破断はなく、コネクタ部分から解放されていた。コネクタの破損もないことを確認した。
